Rapport

Accident survenu le **4 juin 2004**
à **Saint-Salvy-de-la-Balme (81)**
à l'**hélicoptère MD 600 N**
immatriculé **D-HJER**

Bureau d'Enquêtes et d'Analyses
pour la sécurité de l'aviation civile

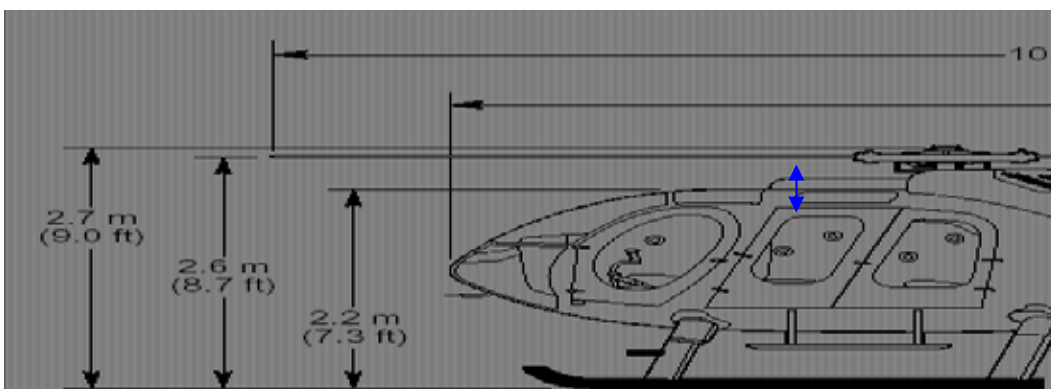
Le dessin ci-dessous montre que, lorsque les pales fléchissent, le basculement du rotor vers l'arrière peut engendrer un contact avec la poutre à une distance correspondant aux dommages observés sur l'épave.

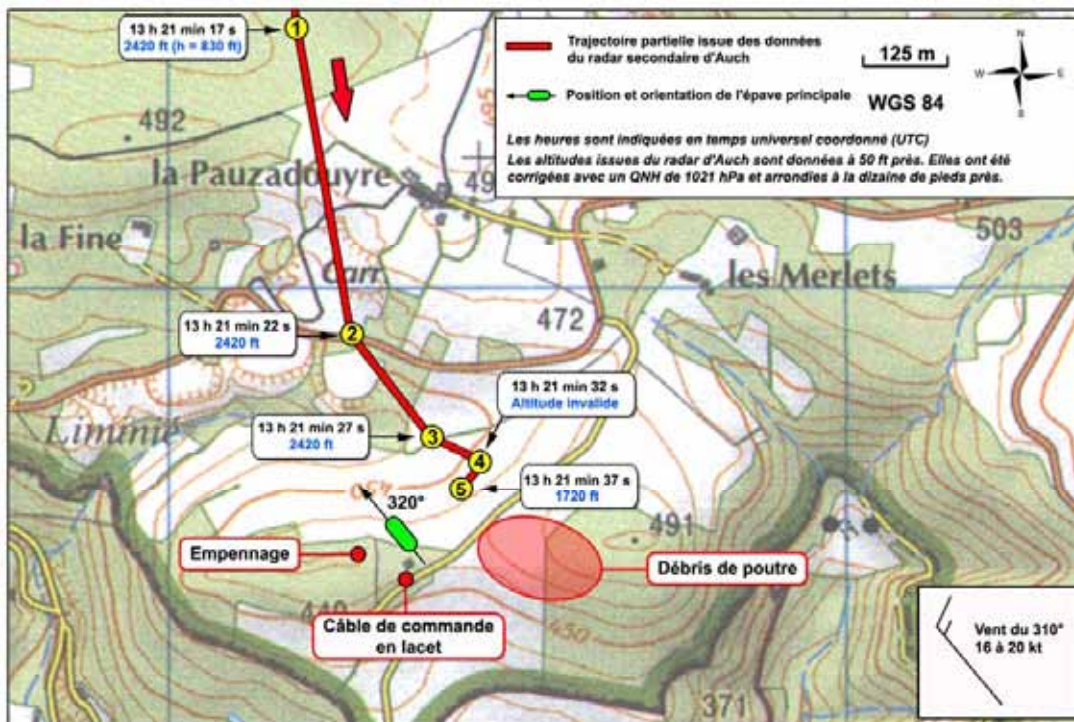
L'hélicoptère suivait une trajectoire nord-sud juste avant l'accident. Il évoluait à une altitude pression de 2 400 pieds environ, soit à une hauteur de l'ordre de 800 pieds. Sa vitesse sol était d'environ 140 nœuds.

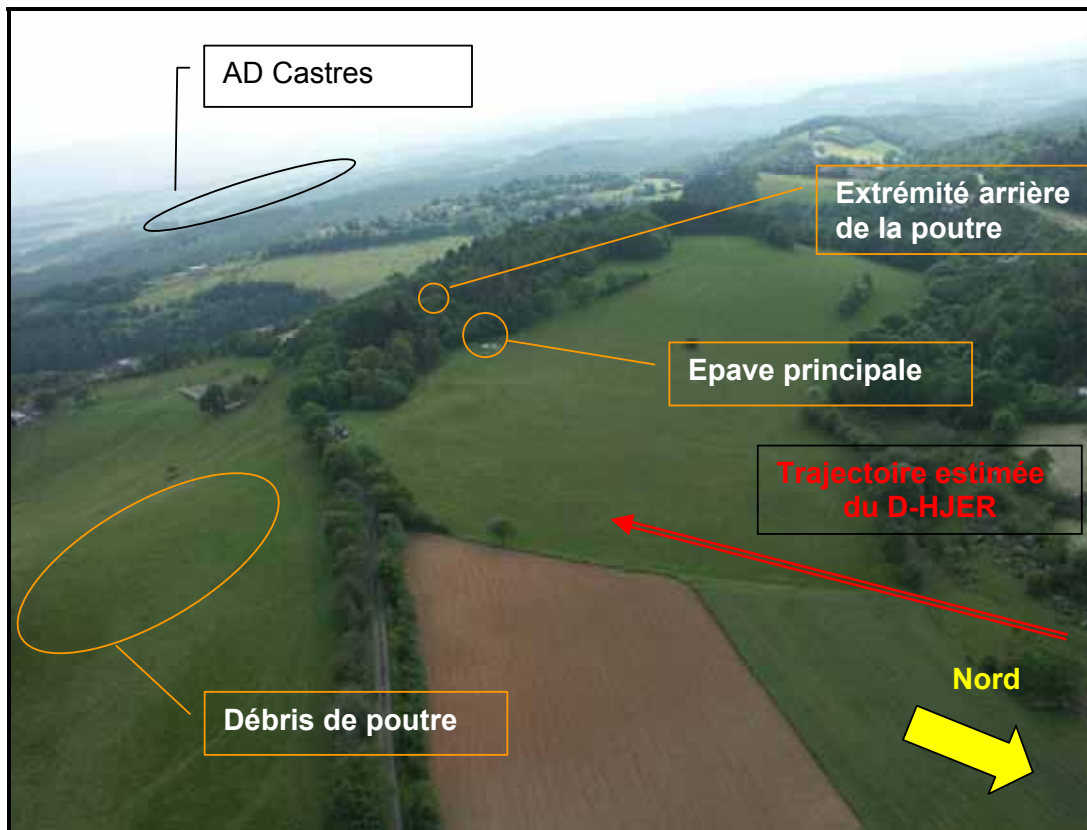
Les débris de l'épave sont répartis sur 330 mètres suivant un axe orienté est-ouest.

A l'est, les premiers éléments retrouvés sont des morceaux de poutre (débris en matériau composite et gaines de passage de câble en matière plastique). Situés en début de trajectoire, certains sont composés de mousse composite et présentent une coloration différente des autres morceaux.

L'épave principale se trouve plus à l'ouest, à environ 270 mètres des débris de la poutre. Elle est entourée de nombreux morceaux de plexiglas provenant du cockpit. L'absence de trace de glissade ou de marques au sol montre que la vitesse horizontale de l'hélicoptère était quasiment nulle lors de l'impact.

A 70 mètres de l'épave principale, sur sa gauche, se trouve l'extrémité arrière de la poutre. Quasiment aucune trace n'est perceptible sur la végétation.
