## ACCIDENT

26 juillet 2007 - avion immatriculé F-PSBY

<b>Evénement :</b>	perte d'efficacité de la commande de profondeur, atterrissage dur.
<b>Causes probables :</b>	<input type="checkbox"/> utilisation d'une pièce non conforme à celle prévue par le concepteur, <input type="checkbox"/> assemblage incorrect de deux pièces.

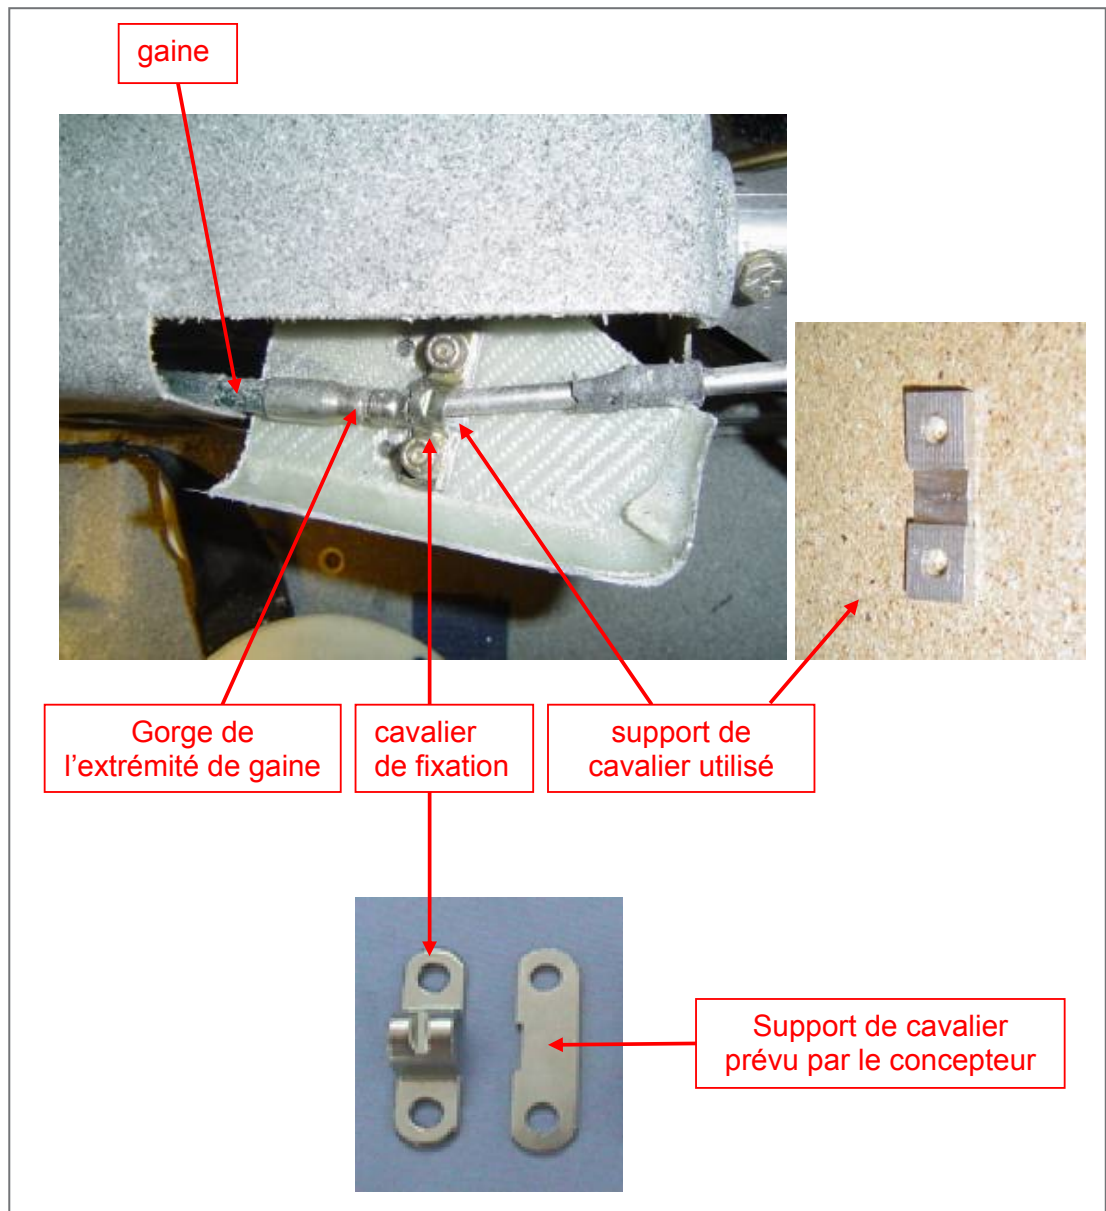
La liaison de la commande de profondeur est constituée d'un câble de type Téléflex. L'examen de la chaîne de commande montre que l'extrémité de la gaine n'est plus maintenue en position par son cavalier de fixation. Le support de cavalier prévu par le concepteur est absent et remplacé par une autre pièce. La forme de cette pièce ne garantit pas le maintien en position de la gaine.

Il n'a pas été possible de déterminer si la désolidarisation est due à l'utilisation de la pièce non conforme ou à un positionnement incorrect de l'extrémité de la gaine par rapport au cavalier lors du montage.
