**Feu du train principal gauche en fin de roulage**<sup>(1)</sup>Heure locale.

<b>Aéronef</b>	Avion Robin DR400-140B immatriculé F-GGJU
<b>Date et heure</b>	Dimanche 8 juillet 2012 à 17 h 00 <sup>(1)</sup>
<b>Exploitant</b>	Club
<b>Lieu</b>	Aérodrome de Clermont-Ferrand Auvergne (63)
<b>Conséquences et dommages</b>	Avion fortement endommagé

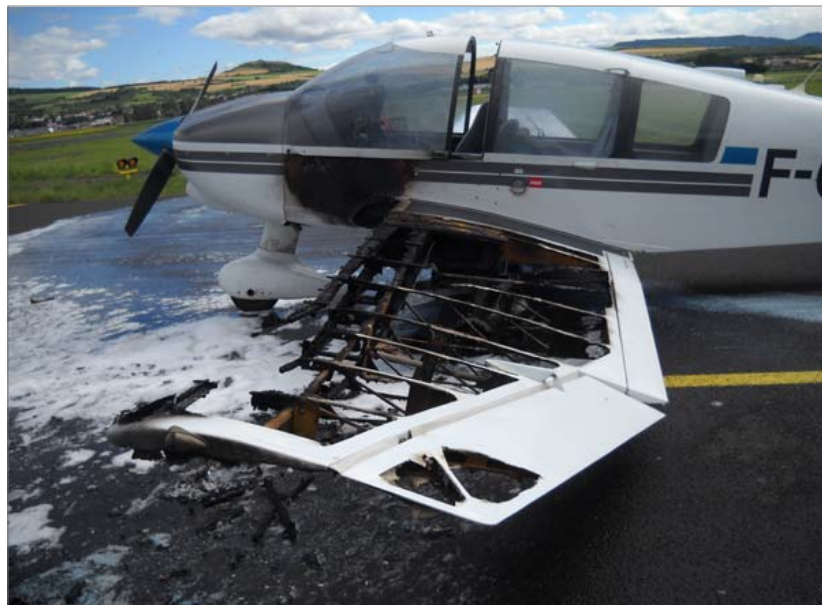
Lors du roulage, réalisé avec un régime moteur habituel, le pilote constate que l'avion a tendance à embarquer vers la gauche. Il maintient néanmoins l'avion sur l'axe central du taxiway. Il demande à deux reprises au passager assis en place droite s'il n'a pas les pieds sur les palonniers. Ce dernier répondant par la négative, il poursuit le roulage. Arrivé au point de manœuvre, lorsque l'avion est arrêté, il constate que de la fumée se dégage du train d'atterrissage principal gauche. Il fait évacuer les passagers et prévient le contrôleur qui déclenche l'intervention du SSLIA alors que l'avion prend feu. Les pompiers éteignent l'incendie.

L'examen réalisé sur le système de freinage n'a pas mis en évidence de dysfonctionnement susceptible d'avoir contribué à un freinage dissymétrique.

Le palonnier est articulé à sa base et le freinage devient efficace dès que sa partie haute est sollicitée. En raison de sa grande taille, le passager a probablement appuyé sur le frein gauche par inadvertance. Avant le départ, le pilote avait effectué un briefing de sécurité aux passagers au cours duquel il avait montré les commandes à ne pas toucher et précisé la procédure d'évacuation.

L'échauffement du frein du train principal gauche est probablement dû à une action involontaire du passager lors d'une phase de roulage relativement longue.
