**Diminution de la puissance du moteur au décollage,
basculement sur le côté lors de l'atterrissage glissé, en instruction**

Aéronef	Hélicoptère RotorWay Exec 162 HDF immatriculé F-PMRA
Date et heure	29 novembre 2013 vers 14 h 00 ⁽¹⁾
Exploitant	Club
Lieu	Bédoin (84)
Nature du vol	Aviation générale / Formation / Instruction - Double commande
Personnes à bord	Instructeur et élève
Conséquences et dommages	Hélicoptère fortement endommagé

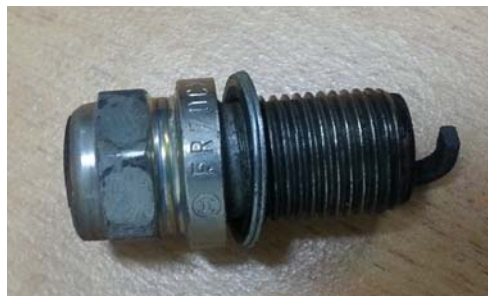
Sur le cylindre n° 4, seule la base de la bougie de type Bosch FR7DCX est encore en place. L'isolant et l'électrode ont été éjectés et retrouvés à l'extérieur de l'hélicoptère.

Bougie du F-PMRA

La diminution de la puissance du moteur est due à la défaillance d'une bougie. Il est possible qu'un endommagement préexistant ou un défaut de la bougie ait conduit au dessertissage de l'isolant et par la suite à son éjection par les gaz chauds de la chambre de combustion du cylindre. Les aéronefs volant sous le régime d'un CNSK peuvent comporter des pièces non prévues pour une utilisation aéronautique. Leur installation et l'exploitation de l'aéronef sont de la responsabilité du propriétaire de l'aéronef.
