Étude Feu - Oxygène en cockpit – Accident survenu à l'A320 immatriculé SU-GCC le 19 mai 2016

PREAMBULE

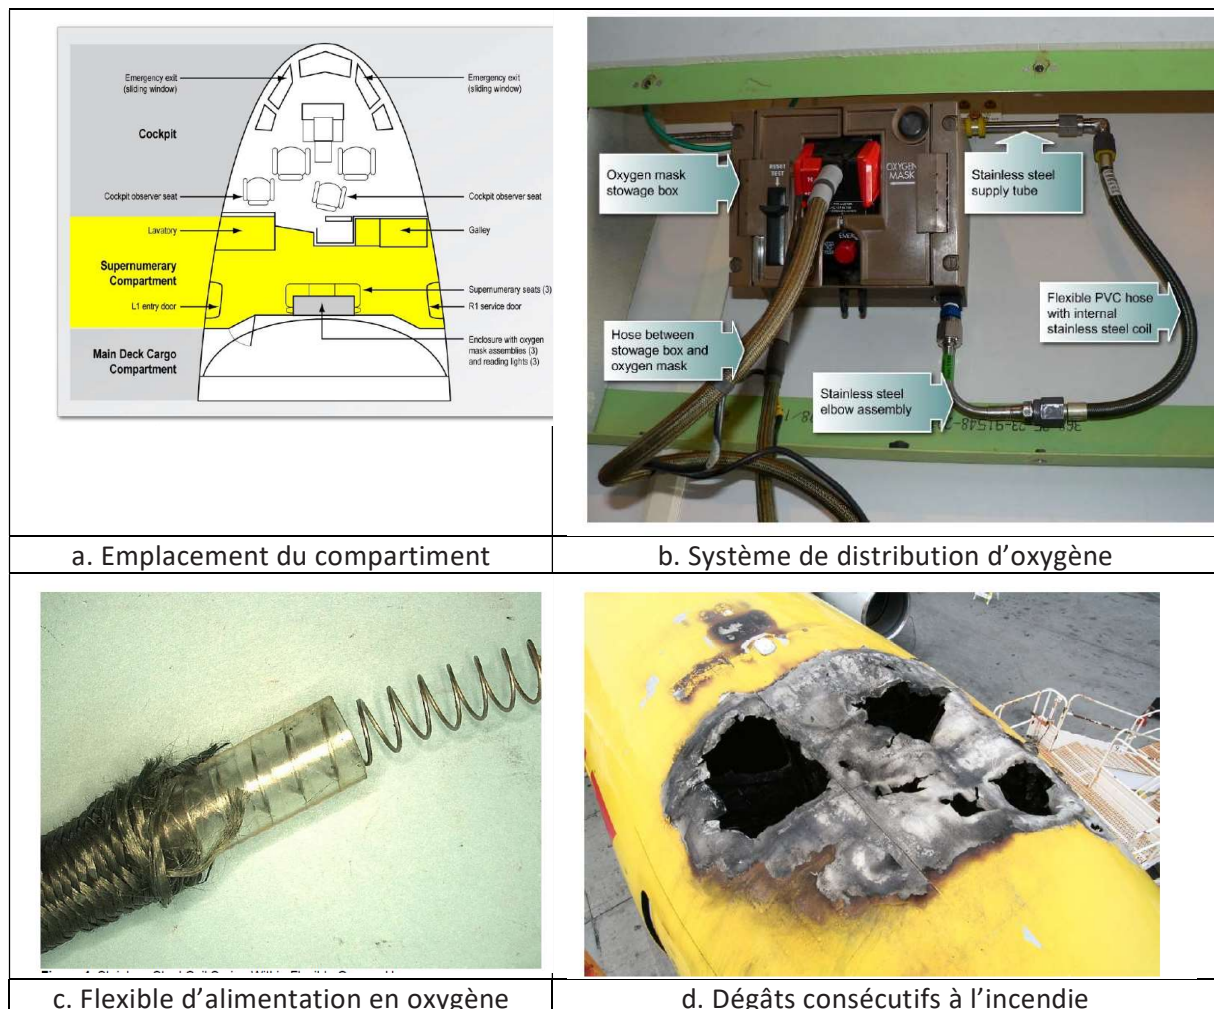
Figure 7 : extraits du rapport d'enquête (source NTSB)

L'accident s'est produit le 28 juin 2008 au sol à San Francisco. Le [rapport d'enquête du NTSB](#) comporte des recommandations sur la conception des flexibles oxygène.

Le mécanisme en jeu dans l'accident du N799AX est une ignition interne au circuit (liée au design des flexibles) qui a provoqué une rupture du flexible d'oxygène et en conséquence un feu alimenté par une fuite d'oxygène qui a conduit à la destruction de l'avion. L'équipage a évacué l'avion sans tenter d'éteindre l'incendie.

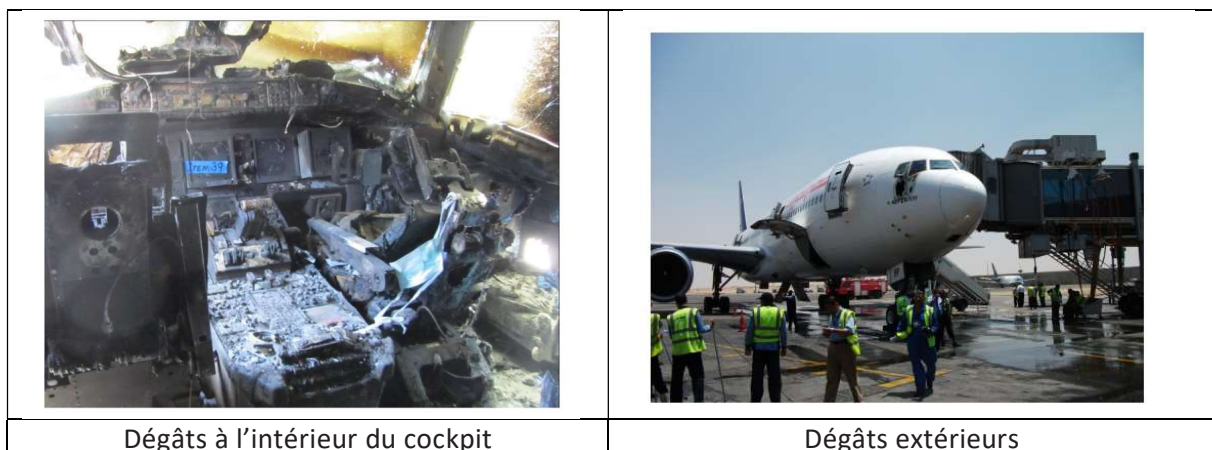
Figure 8 : Extraits du rapport d'enquête (source EEAID)

Le commandant de bord a demandé au copilote de quitter le cockpit et d'avertir l'équipage de l'incendie. Le commandant de bord a utilisé l'extincteur du cockpit, situé derrière son siège, pour combattre l'incendie. Cette tentative a été infructueuse, le feu a continué à se propager dans le cockpit.

Les éléments recueillis dans le cadre de l'enquête n'ont pas permis de déterminer si la rupture du système d'oxygène s'est produite en premier créant un environnement inflammable, ou si la rupture du système d'oxygène s'est produite à la suite de l'incendie de l'avion.

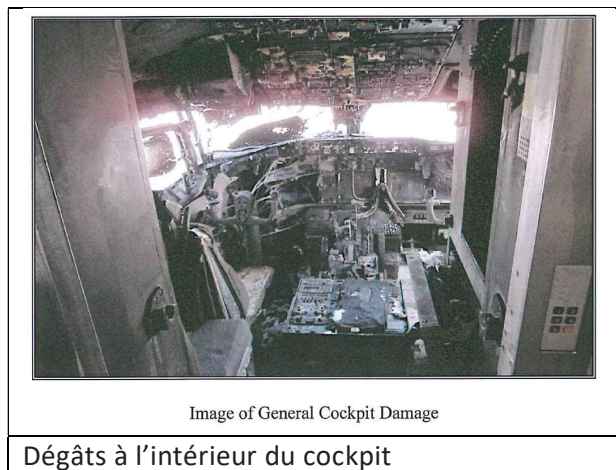
Figure 9 : extraits du projet de rapport d'enquête (Source : autorité d'enquête)

Une fuite d'oxygène et un incendie se sont déclarés dans le cockpit du côté du commandant de bord. Deux secondes après le début de la fuite, le copilote aurait annoncé le problème et évoqué du parfum. Le commandant de bord aurait demandé aux pilotes de sortir du cockpit et demandé un extincteur. Un extincteur a été percuté une minute après. Les passagers ont été évacués et les pompiers sont intervenus pour maîtriser l'incendie. L'incendie a provoqué d'importants dommages dans le cockpit, y compris dans les baies électriques et avioniques, et des dommages causés par la chaleur sur le revêtement extérieur.

Le commandant de bord aurait essayé de stopper la fuite en pliant le flexible du masque et aurait essayé d'éteindre le feu avec un extincteur au halon. Il aurait ensuite indiqué que ce feu n'était pas un feu à éteindre avec ces extincteurs.

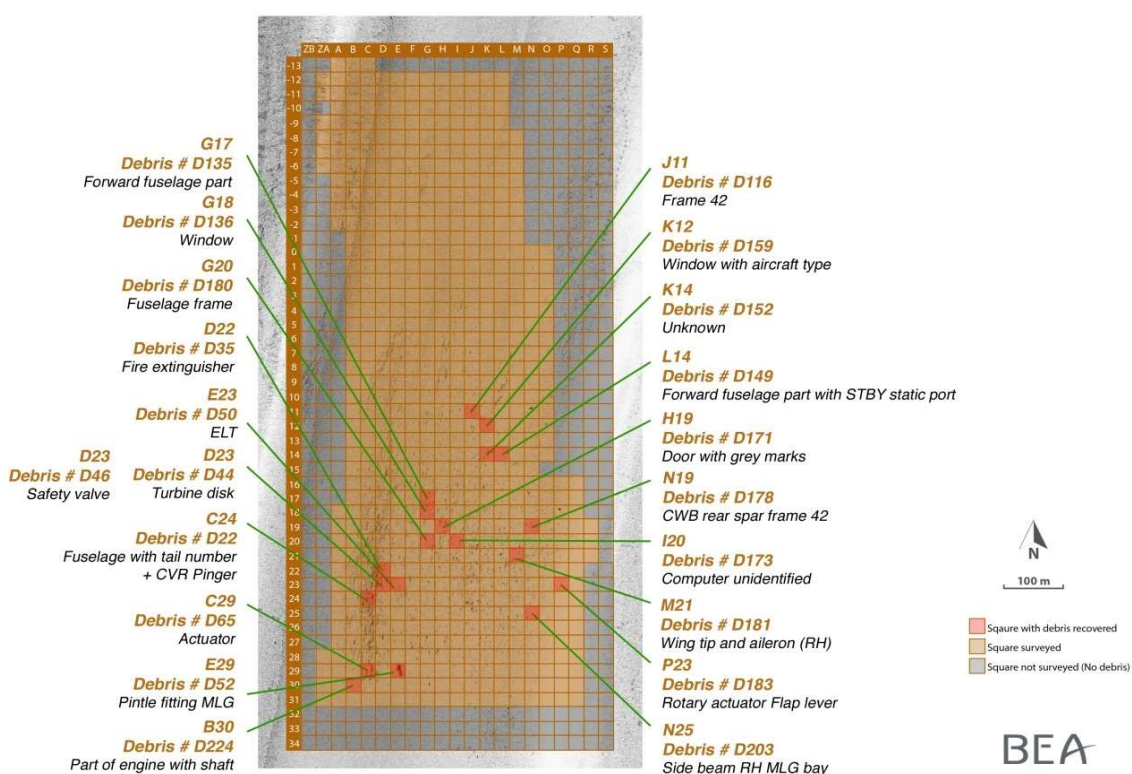
Figure 15 : champs de débris (Source BEA/EEAID)

Une recherche au sonar a permis de localiser l'épave et de définir les limites du champ de débris. Les débris étaient dispersés dans un rectangle de 1,2 km sur 525 m. Les débris ont ensuite été identifiés, cartographiés et certains ont été récupérés. Toutes les extrémités de l'avion se trouvaient à l'intérieur du rectangle identifié : le cockpit, les ailes et la queue. Ces observations, ainsi que la petite taille des débris, permettent de conclure à un impact à haute énergie de l'avion avec la surface de l'eau et permettent d'exclure un scénario de dislocation de l'avion en vol.

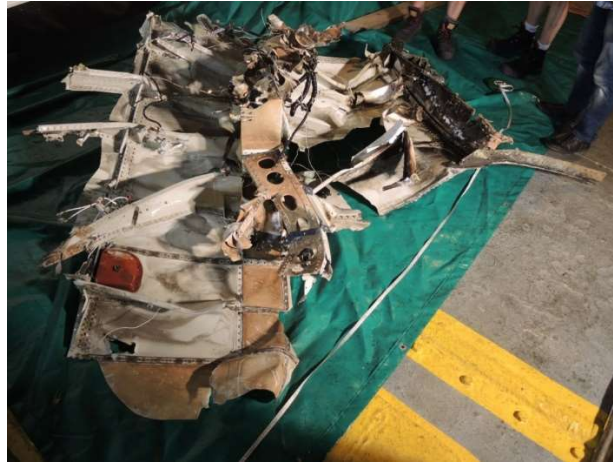
Figure 16 : débris du cockpit portant des dépôts noirs (Source BEA/EEAID)

Certains débris portaient des traces de haute température et de suie. En particulier, de la suie était visible sur le côté du cockpit entre les cadres 4 et 8, comme l'illustre l'image ci-dessous.

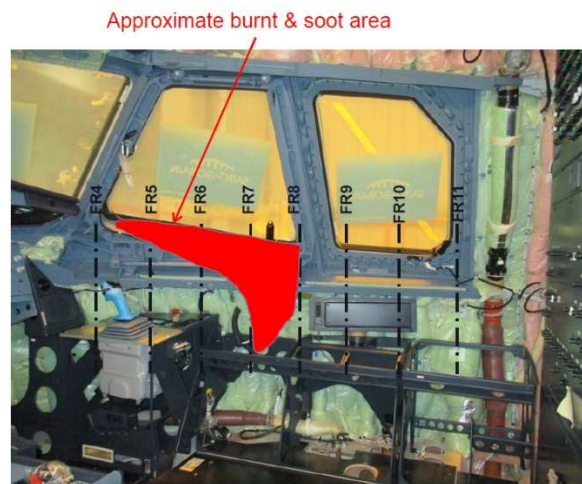
Figure 17 : zone correspondante sur un A320 (source BEA/EEAID)

La figure ci-dessous montre approximativement la zone correspondante.

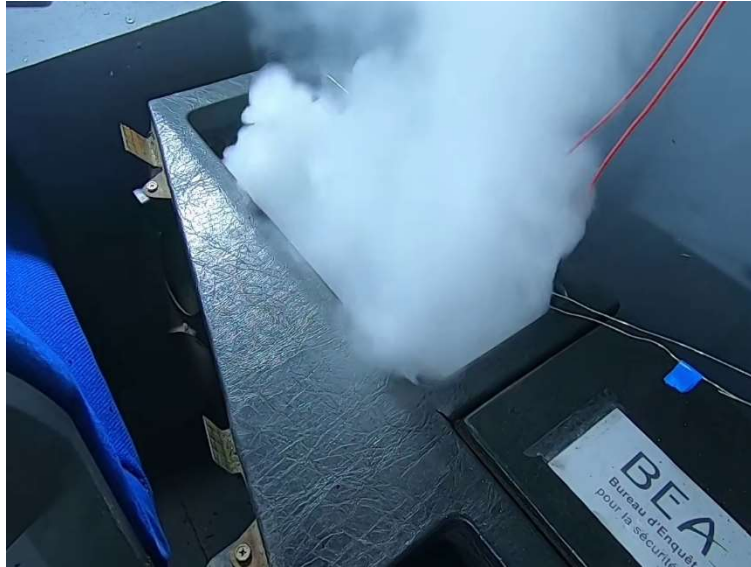
Figure 27 : dégagement de fumées constaté lors de l'essai Batterie_Lithium_05

Lors des essais réalisés sur les équipements placés dans les vide-poches, aucun départ d'incendie n'a été constaté. Seul le dégagement de denses fumées blanches a été observé.

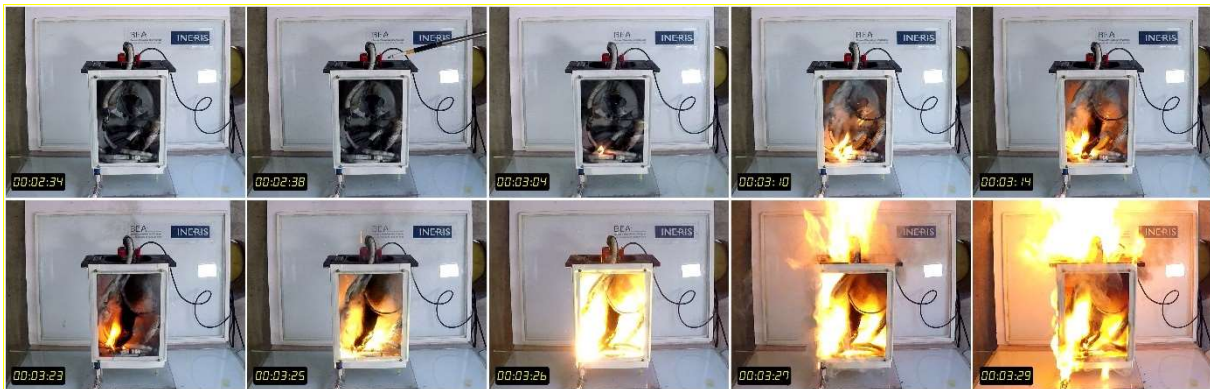
Figure 34 : essai Cigarette_04 – Séquence vidéo (source : BEA)

Essai Cigarette 04 : des bruits de crépitements pendant 22 s correspondent à la combustion de l'enveloppe du flexible. Le percement qui suit s'est traduit par un bruit large bande. L'embrassement du masque a provoqué un bruit d'emballlement sonore 0,5 s plus tard. L'alimentation en oxygène a été interrompue avant que le microphone du masque ne soit endommagé.
