RAPPORT FINAL DE LA COMMISSION D'ENQUETE
sur l'accident survenu, le 24 septembre 1959, à Bordeaux-Mérignac,
à l'avion DC 7 F-BIAP, de la Compagnie T. A. I.

Date de l'accident. — Jeudi 24 septembre 1959, à 22.24 TU (1).

Lieu. — Landes de Boulac (commune de Saint-Jean-d'Illac, Gironde). A 1.050 m de l'extrémité de piste 23 de l'aérodrome de Bordeaux-Mérignac, dans l'axe de décollage. Altitude du premier impact 15,50 m au-dessus du niveau de l'extrémité de piste (cote 48,70 m).

Avion. — D. C. 7 F-BIAP.

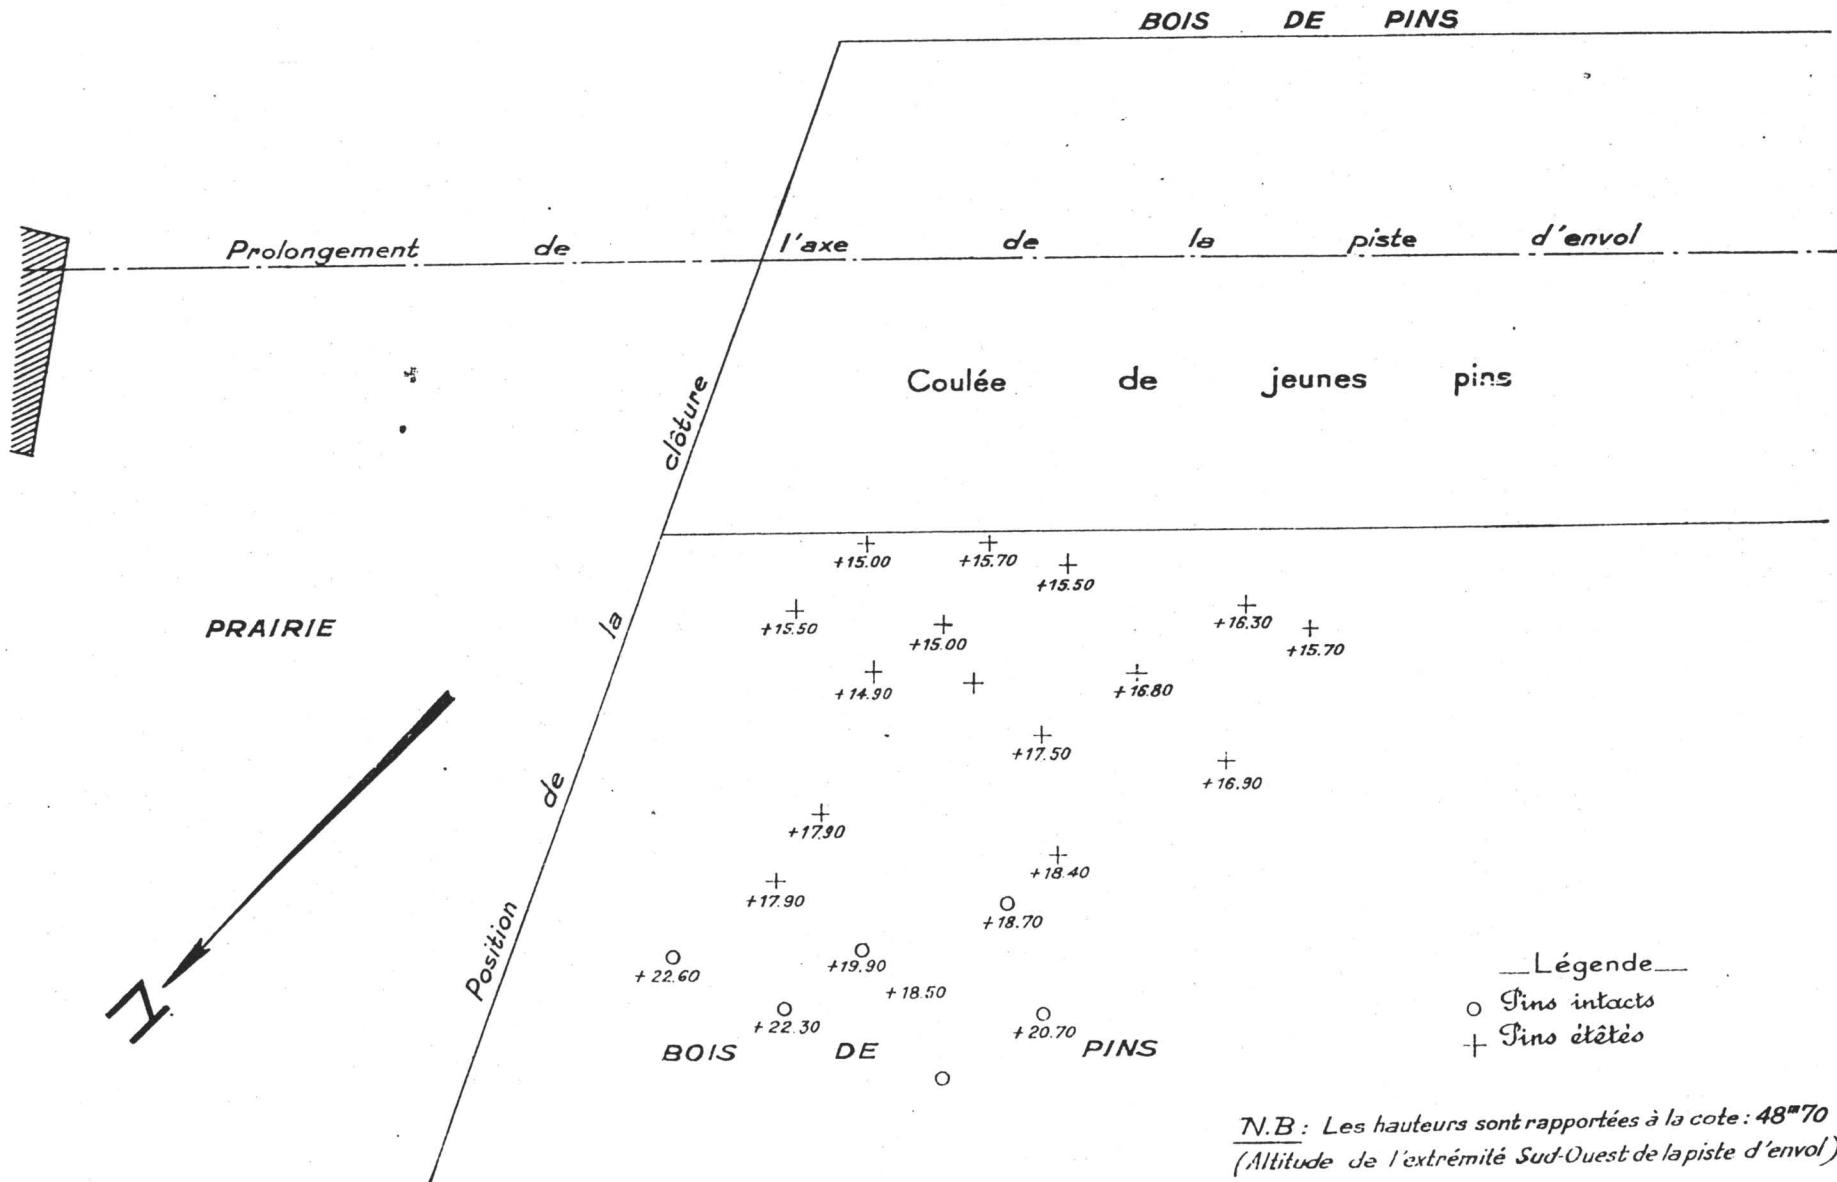
Détail de la Lisière

L'avion s'est présenté perpendiculairement à la lisière du bois et la prise de contact se trouve nettement marquée dans les arbres.
