#### BUREAU ENQUÊTES — ACCIDENTS

# RAPPORT FINAL DE LA COMMISSION D'ENQUÊTE

## sur l'accident survenu le 29 août 1960 au large de Dakar

### à l'avion L 1049 G F-BHBC, de la Compagnie nationale Air France

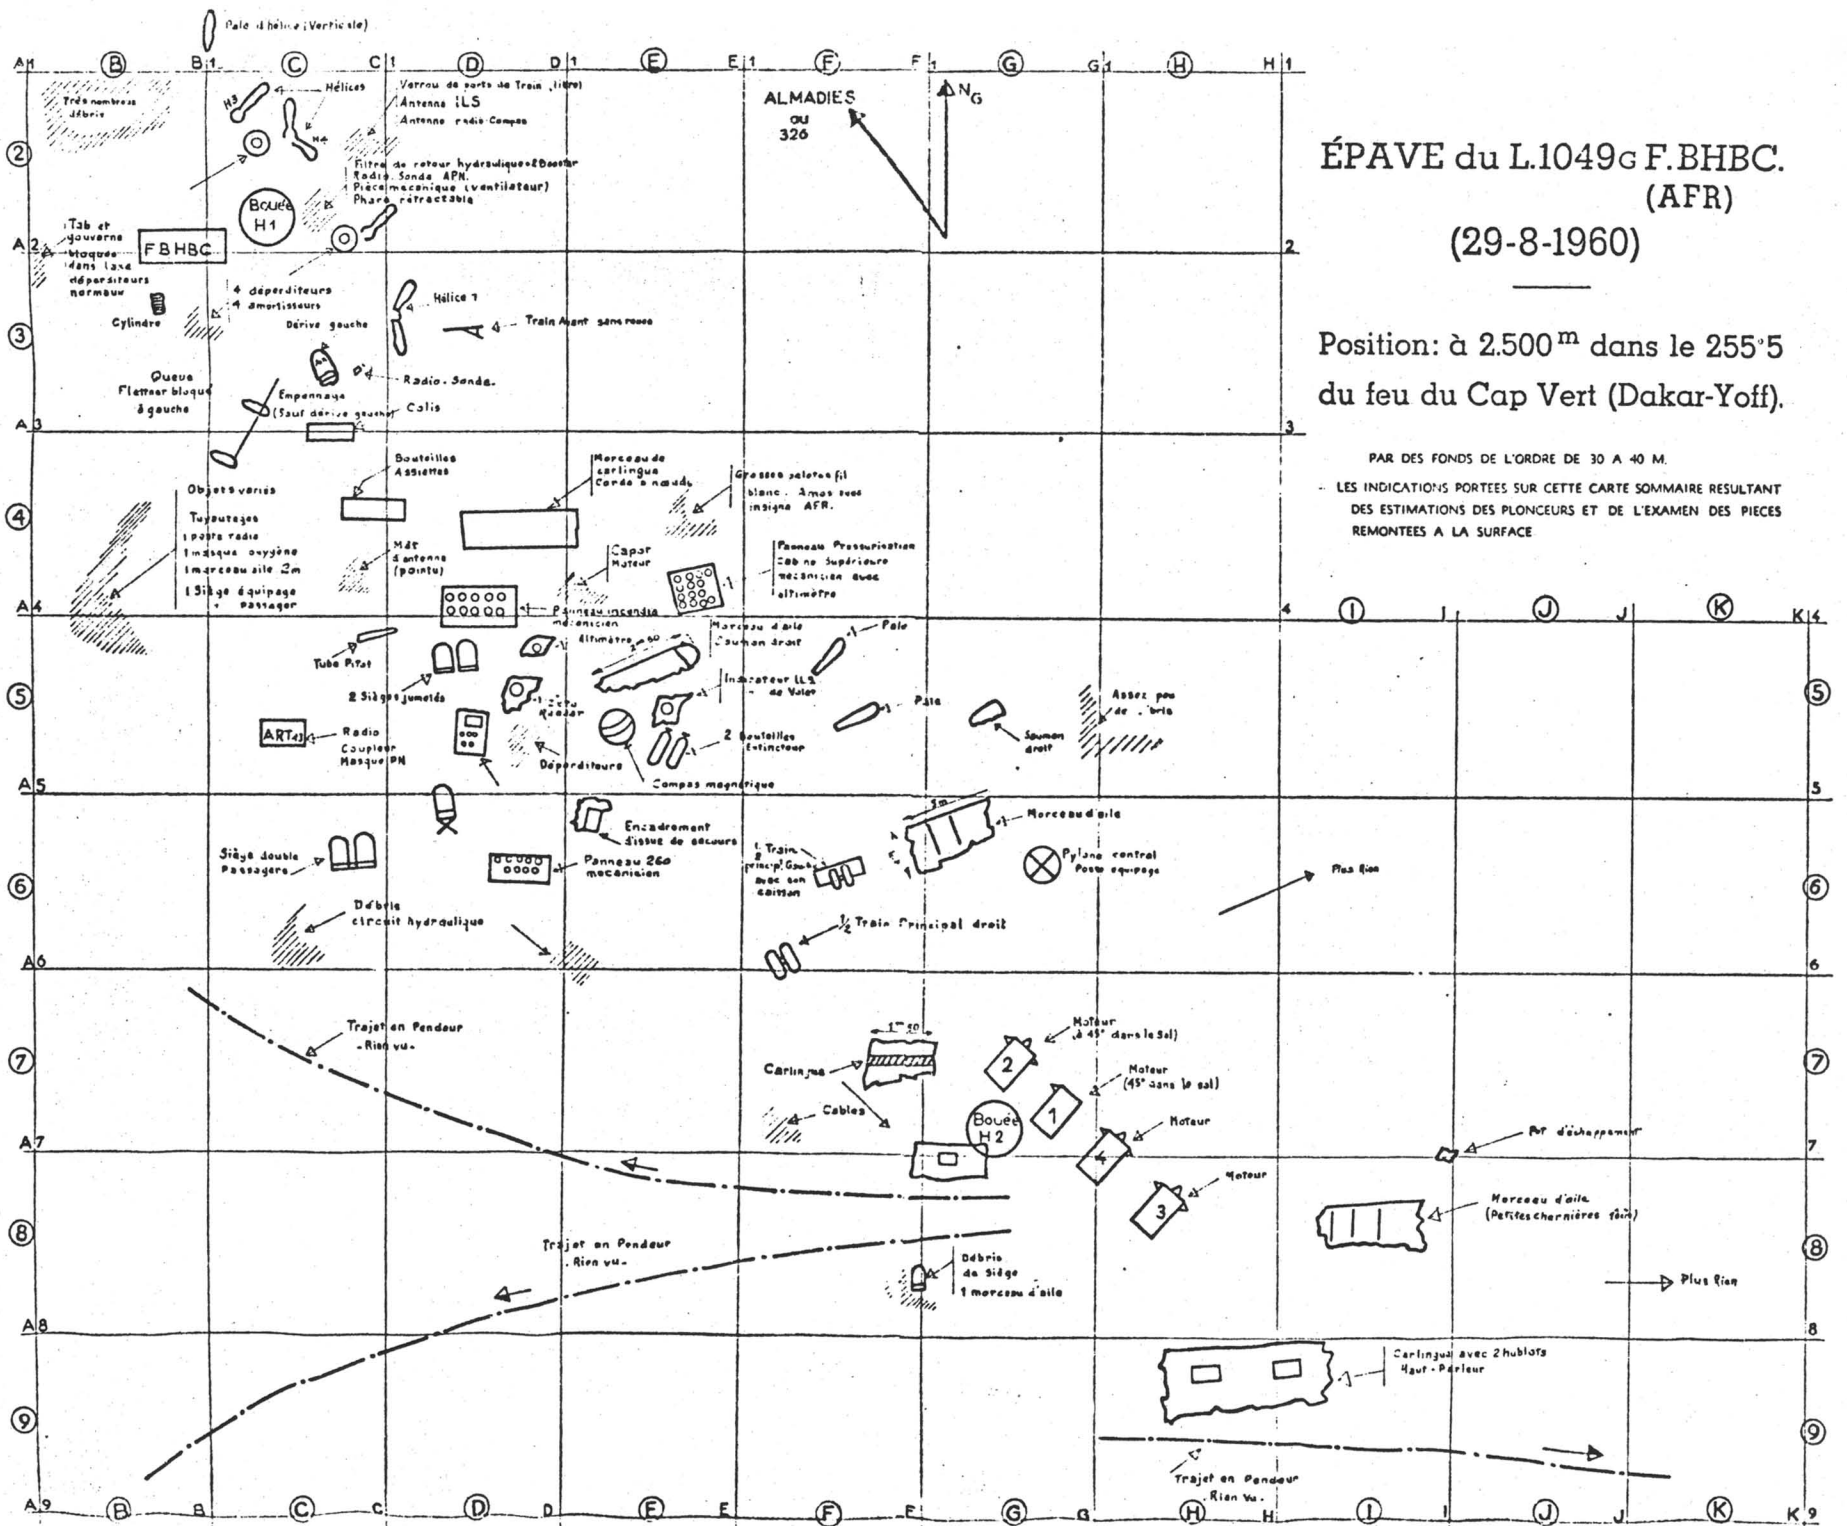
**ÉPAVE du L.1049G F.BHBC.**  
**(AFR)**  
**(29-8-1960)**

Toutefois, un plan de répartition de la plus grande partie des éléments de l'épave a pu être dressé. Ce plan, qui figure en annexe au présent rapport, a été établi avec le concours de plongeurs autonomes ; en raison des conditions de travail exceptionnellement dures (profondeur, visibilité médiocre), seules les positions relatives des pièces peuvent être considérées comme significatives, ainsi que les axes relevés ; l'échelle de distance est seulement approchée et les courants ont pu déplacer certains éléments légers.

Position: à 2.500<sup>m</sup> dans le 255°5  
 du feu du Cap Vert (Dakar-Yoff).

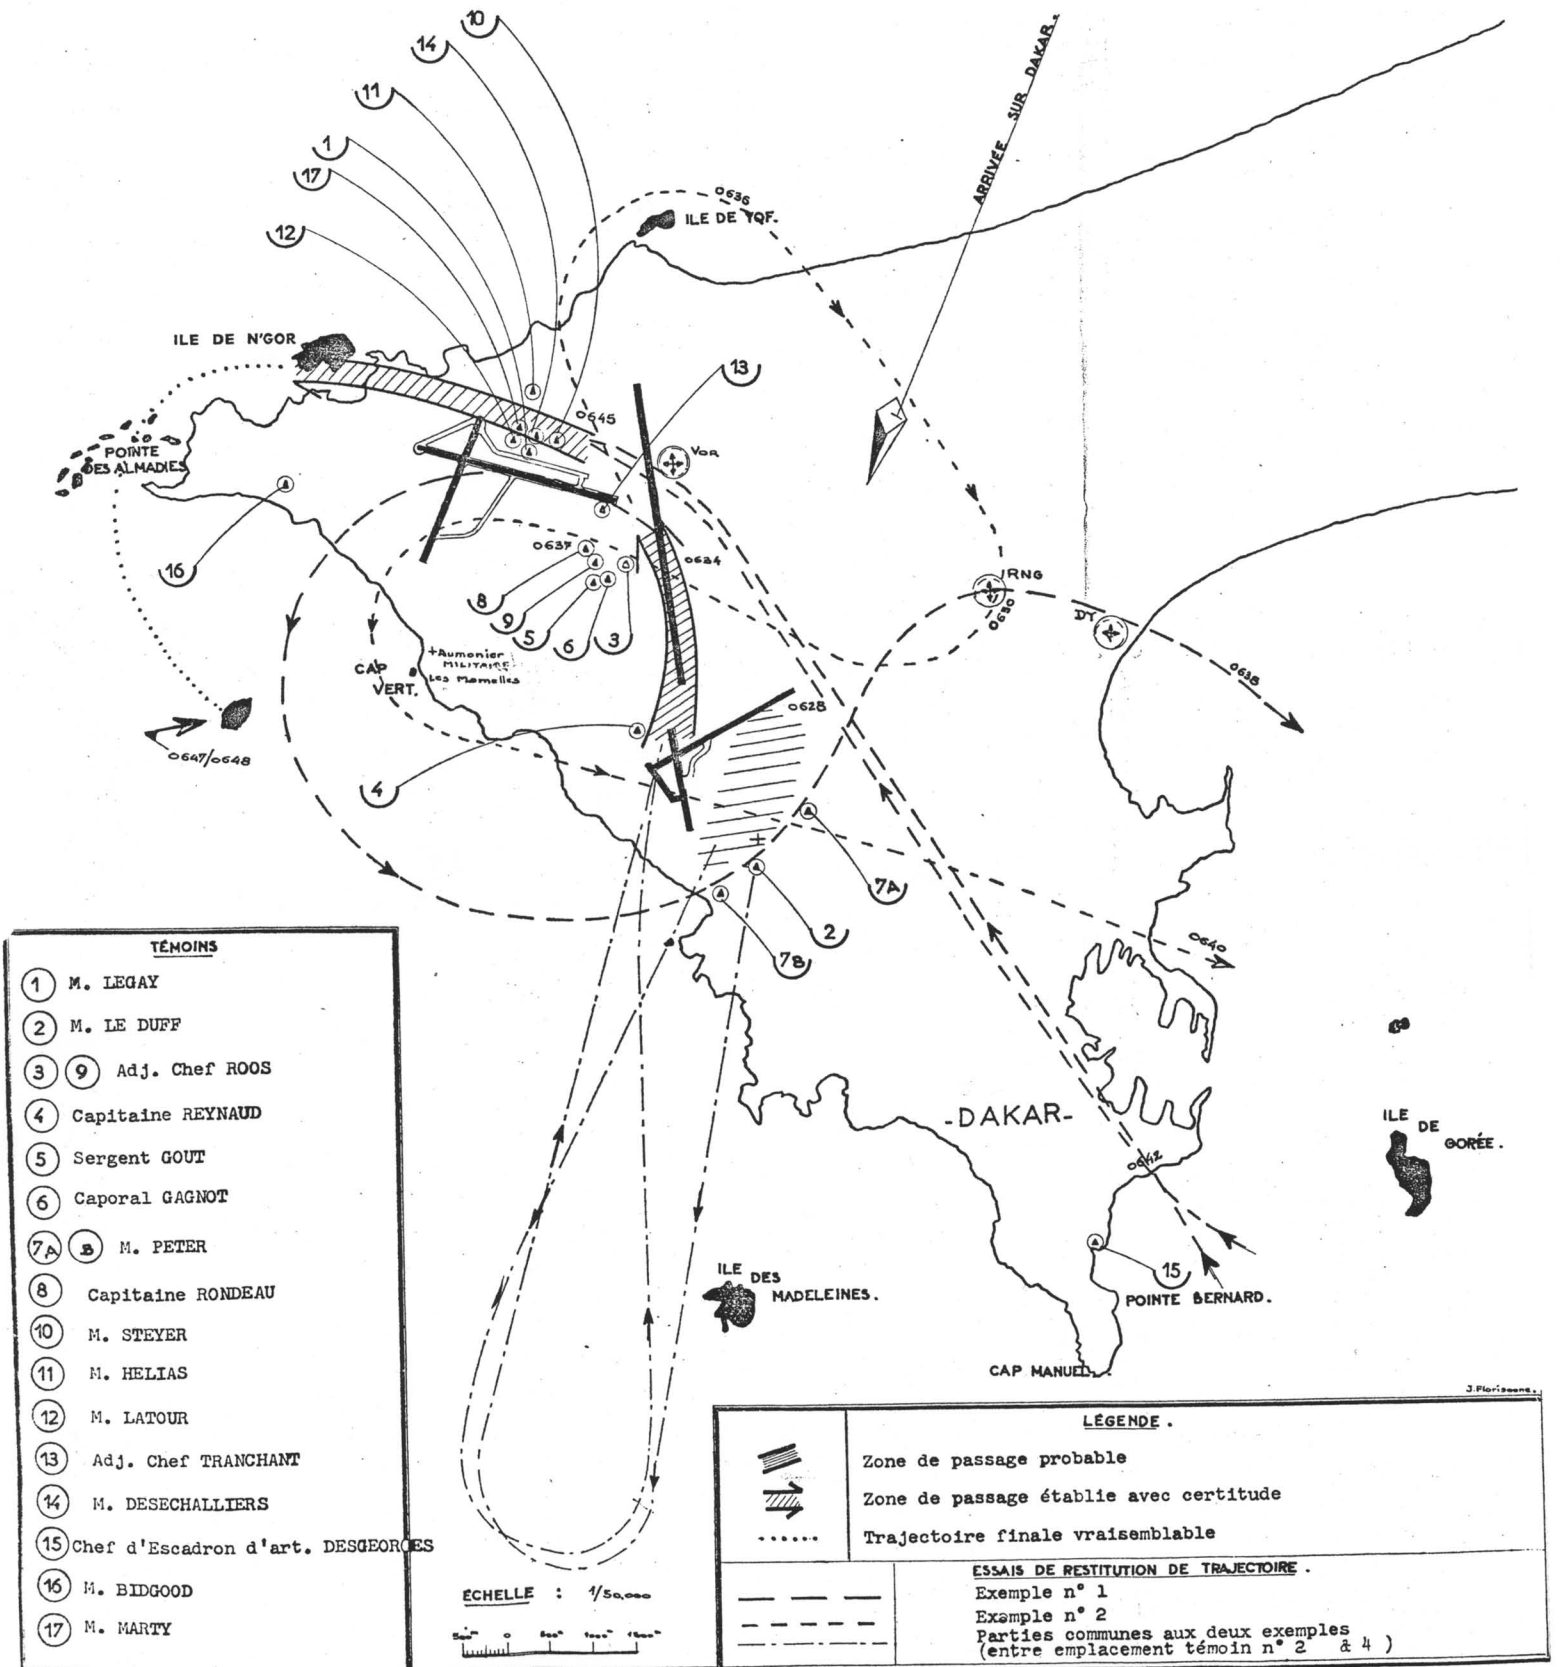
# ÉLÉMENTS DE LA TRAJECTOIRE DU FBHBC

Les membres de la commission ont estimé ne devoir retenir comme certains que trois éléments de trajectoire, qui sont portés sur le plan en annexe. Deux essais de reconstitution ont également été joints à titre purement indicatif ; ils ne représentent que deux des possibilités envisagées.
