## RAPPORT FINAL DE LA COMMISSION D'ENQUÊTE

sur l'accident survenu le 12 août 1963

à Tramoyes

à l'avion Viscount 708 F-BGNV de la Compagnie Air-Inter

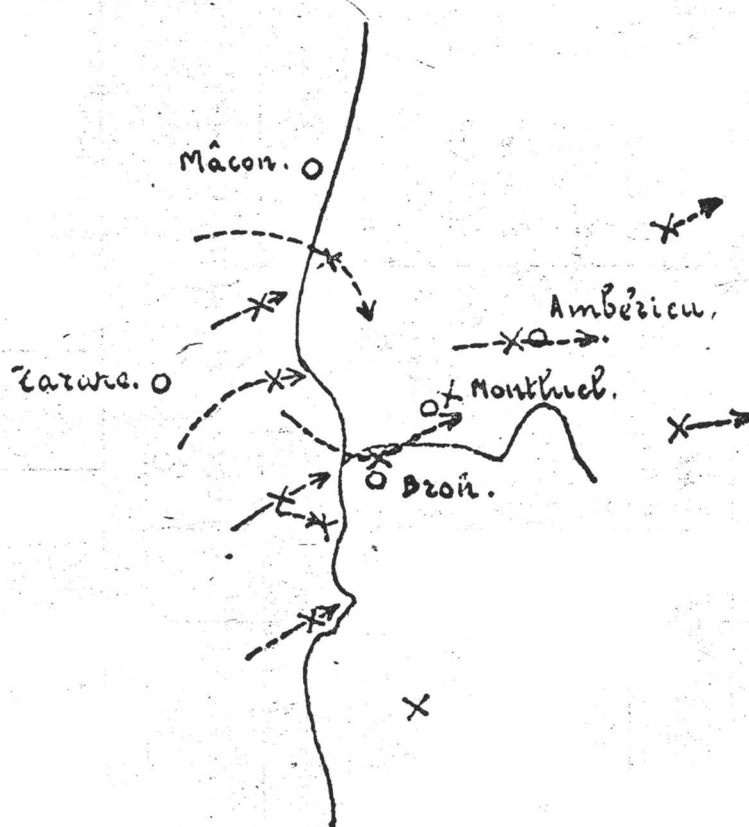
le 12.8.1963

-----> Trajectoire probable.
