MINISTÈRE DES TRAVAUX PUBLICS ET DES TRANSPORTS

RAPPORT FINAL DE LA COMMISSION D'ENQUÊTE

sur l'accident survenu le 29 mai 1964 à Orly

à l'appareil B 707 N 761-TW

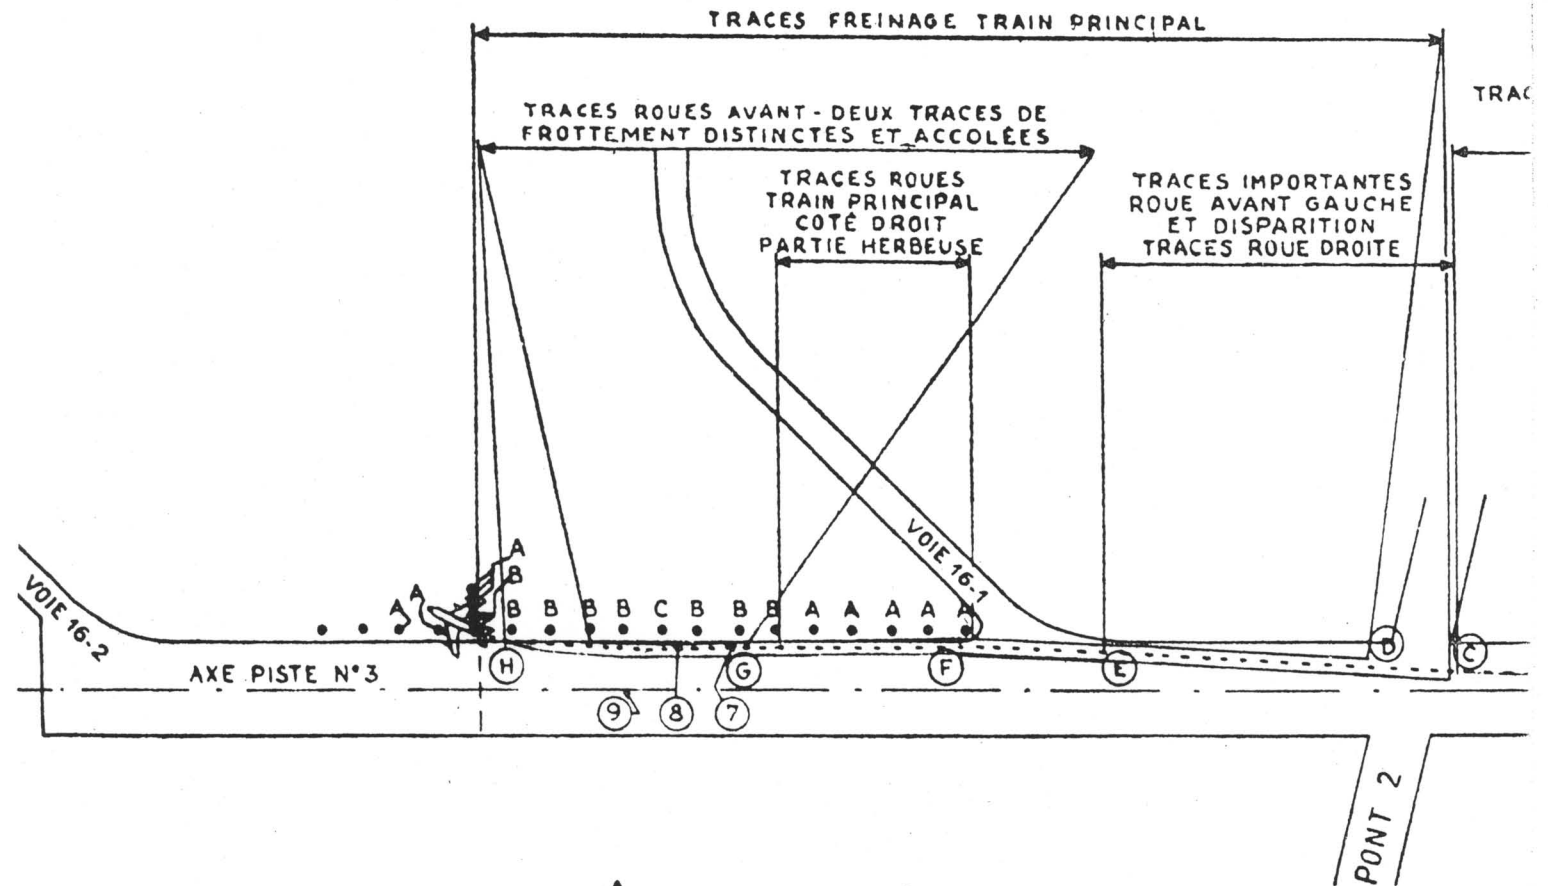
ACCIDENT DU BOEING 707-TW

7.1.2. Les traces laissées sur la piste et la présence des morceaux de pneu dans les conditions précisées au paragraphe 5.4 et sur le croquis annexé au présent rapport, ont permis à la commission d'enquête de constater que les vibrations ressenties par l'équipage coïncidaient avec l'éclatement du pneu avant droit de l'avion.

- A BALISES NON CASSÉES
- B BALISES CASSÉES
- C BALISES CASSÉES EN PLACE

Ⓐ Ⓗ REPÈRES DE TRACES

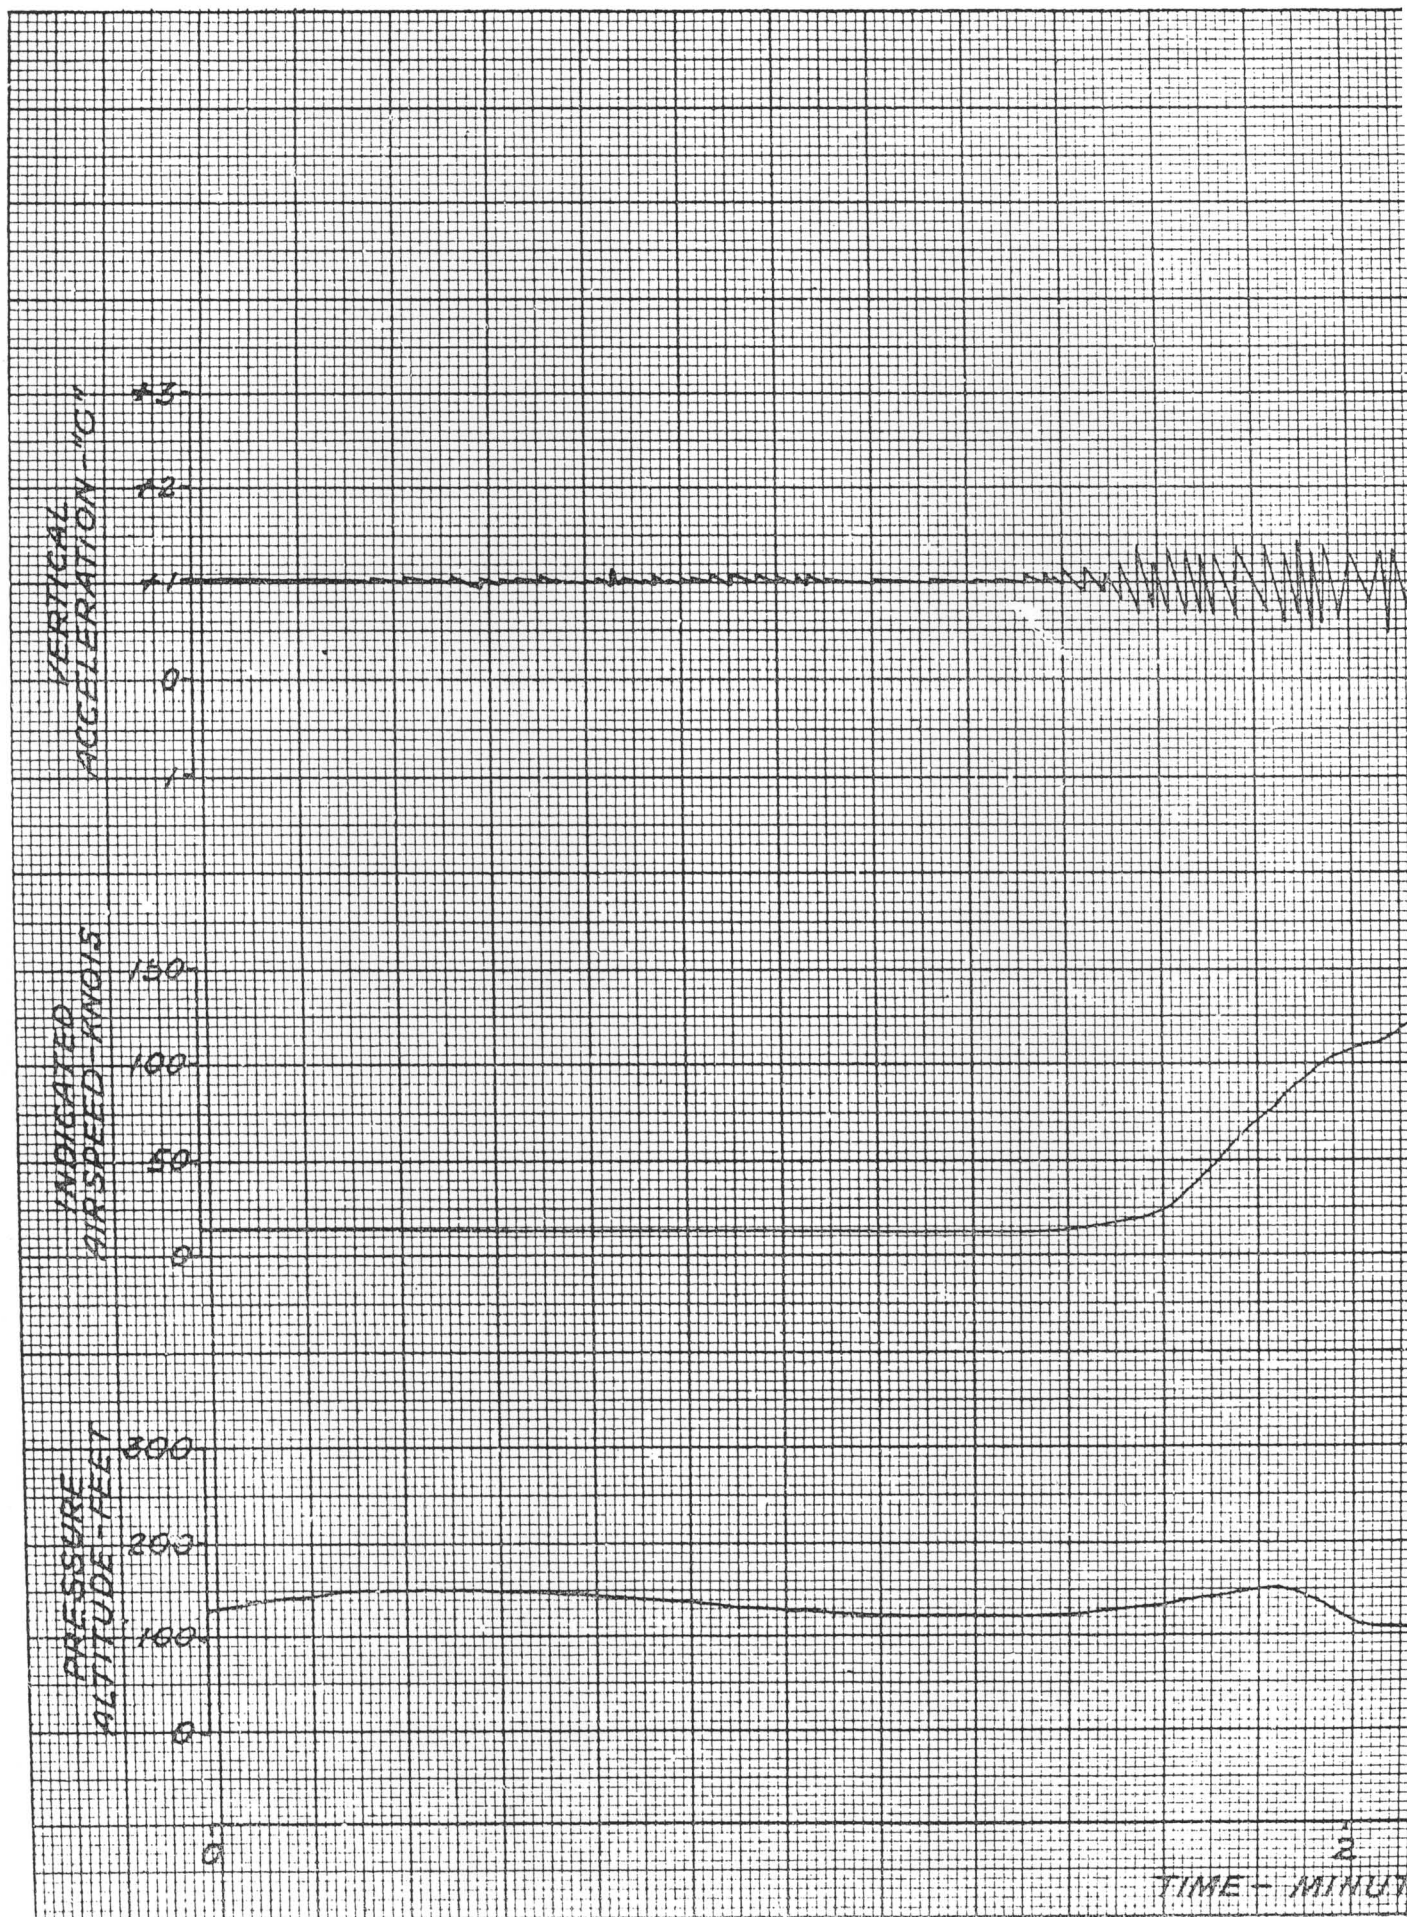
FLIGHT RECORDER DATA GRAPH
LAS, MODEL 109-C, S/N 202

L'équipage n'a absolument rien remarqué d'anormal dans le comportement de l'avion à ce moment. La vitesse 80 kt a été atteinte dans l'intervalle de temps calculé. C'est à la vitesse approximative de 125 kt que l'anomalie a été ressentie au droit de l'atterrisseur avant et l'équipage n'a signalé aucune variation préalable de l'assiette de l'avion.

TRANS WORLD AIRLINES, INC.
BOEING 707-331, N761TW
ORLY AIRPORT, PARIS, FRANCE
MAY 29, 1964

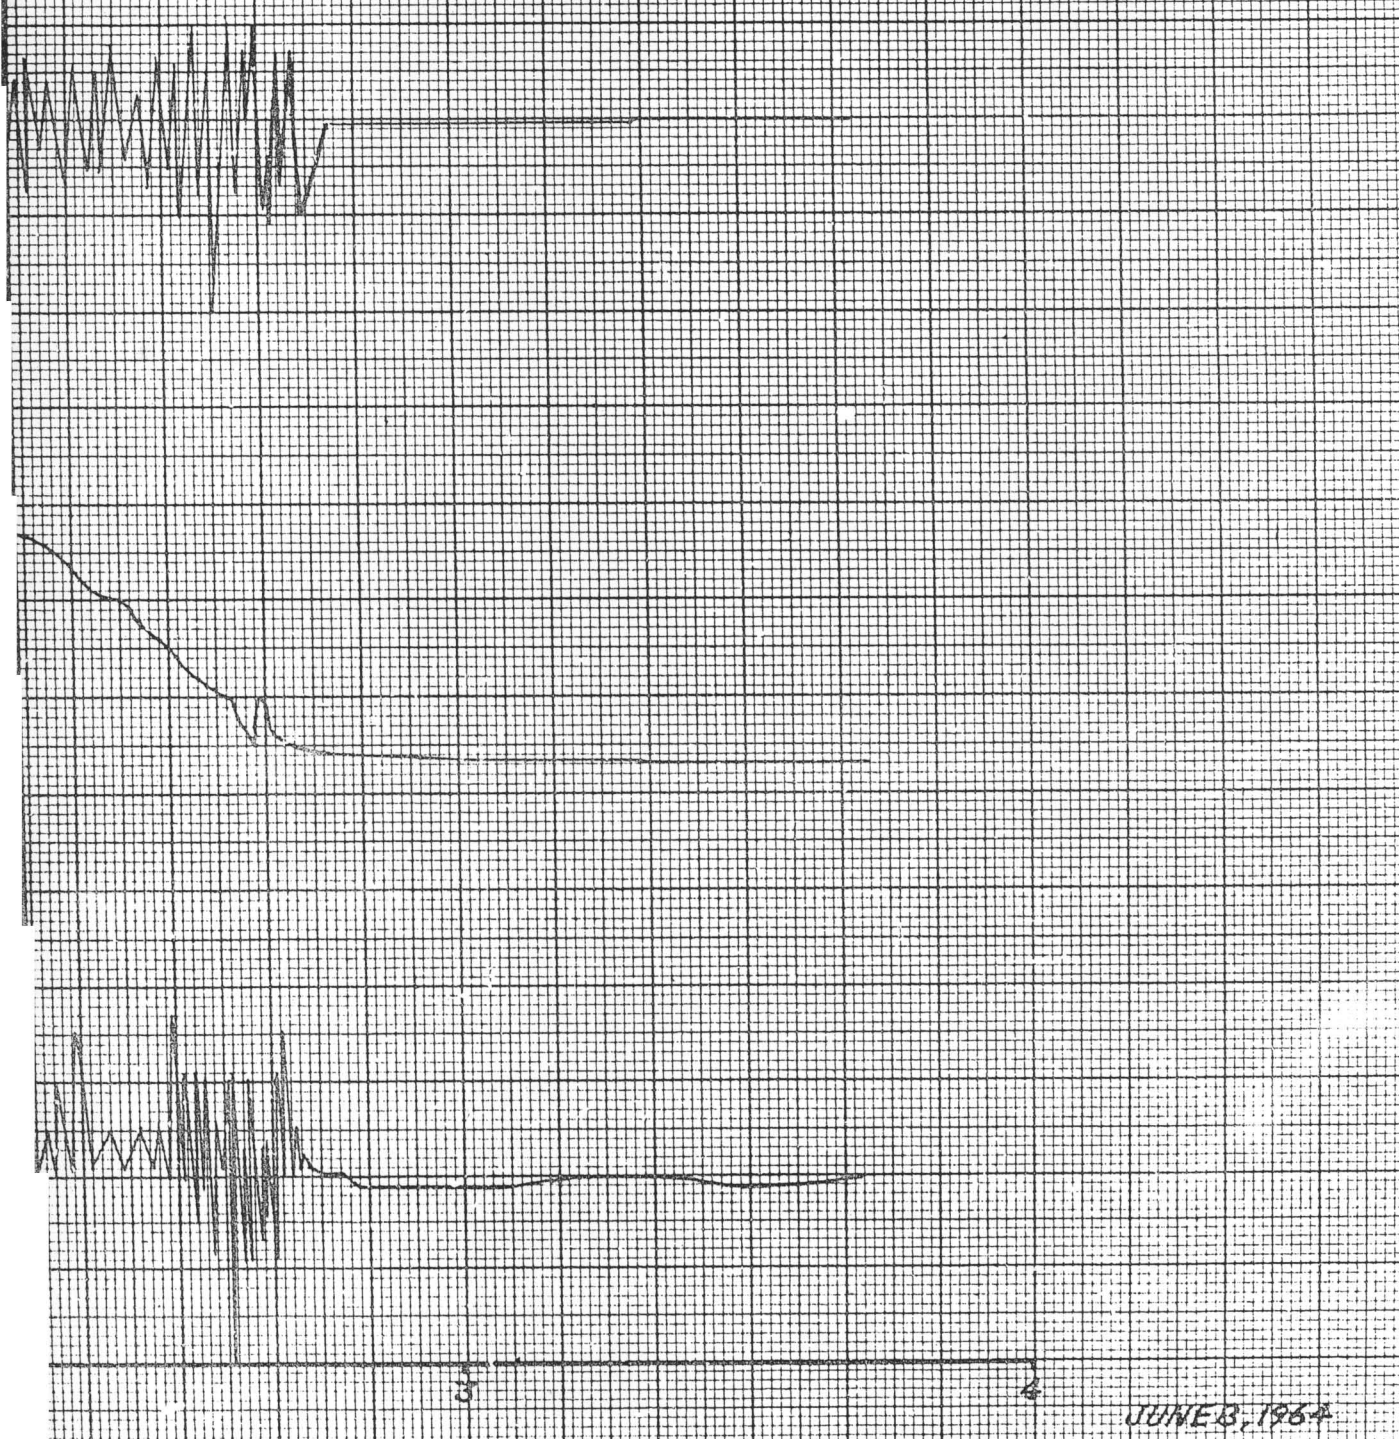
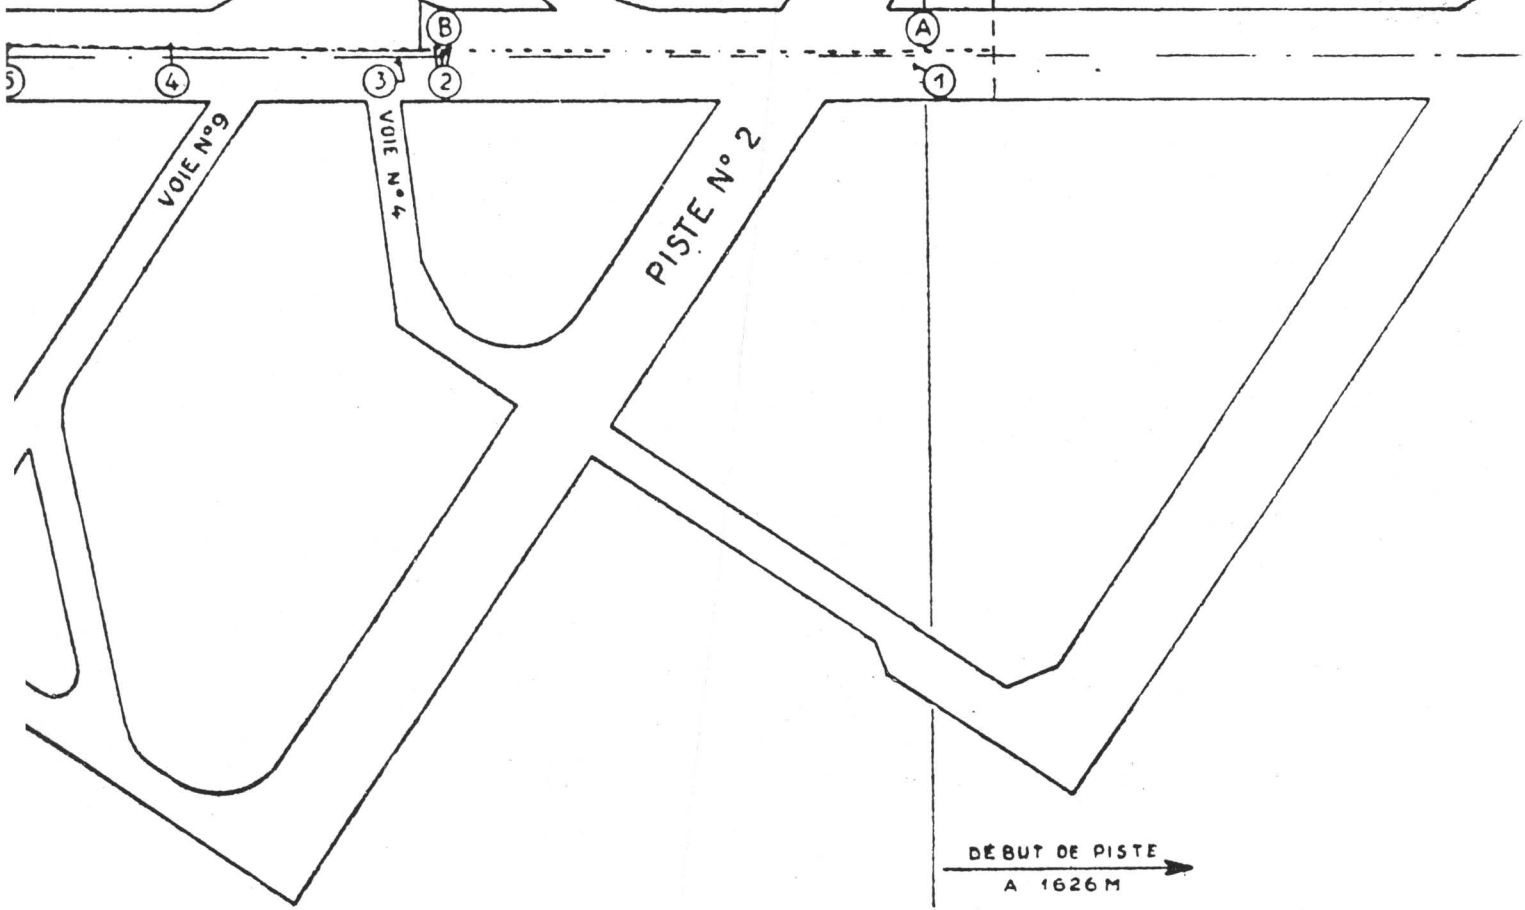
N-761-TW DU 29.5.64 A ORLY

La trace sur la piste du pneu avant droit ayant été déjà relevée sur une longueur de trois mètres avant l'épaufrure, la commission a été conduite à admettre que l'anomalie ayant provoqué l'éclatement du pneu était antérieure au passage de l'avion sur le défaut local de la piste.

TRACES INTERMITTENTES
ROUE AVANT DROITE

TRACE DE
ROULAGE
(GOMME)
