MINISTÈRE DES TRANSPORTS

RAPPORT FINAL DE LA COMMISSION D'ENQUÊTE sur l'accident survenu à Nice

le 5 juin 1966 au DH 125 F-BKMF

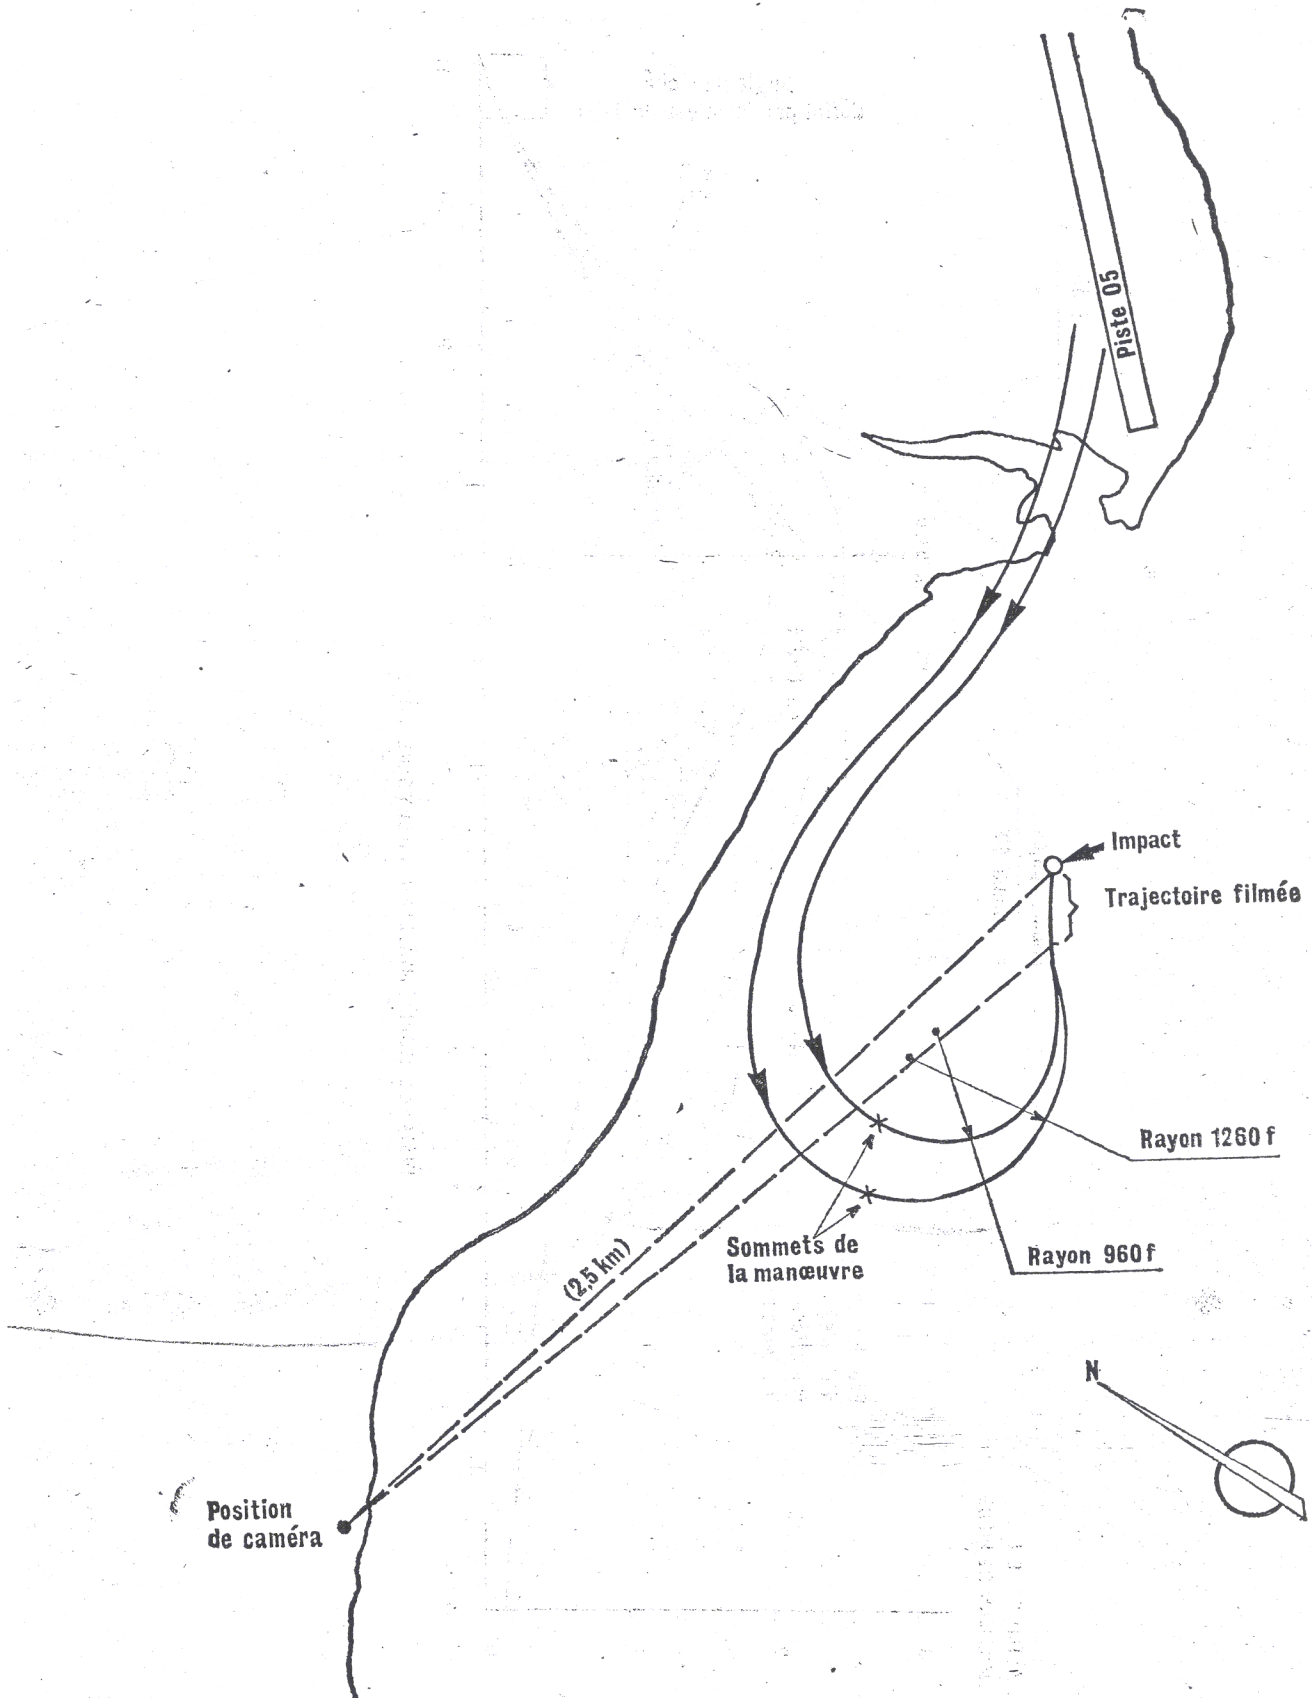
ANNEXE N° 3

ANNEXE 1. — Les témoignages.	
ANNEXE 2. — Carte d'approche à vue de Nice.	
ANNEXE 3. — Trajectoire en plan et position de la caméra.	
ANNEXES 4 et 5. — Angles de piqué définis par l'analyse du film.
