MINISTÈRE DES TRANSPORTS

RAPPORT FINAL DE LA COMMISSION D'ENQUÊTE

sur l'accident survenu le 3 juin 1967

près du Canigou (Pyrénées-Orientales) au G - APYK

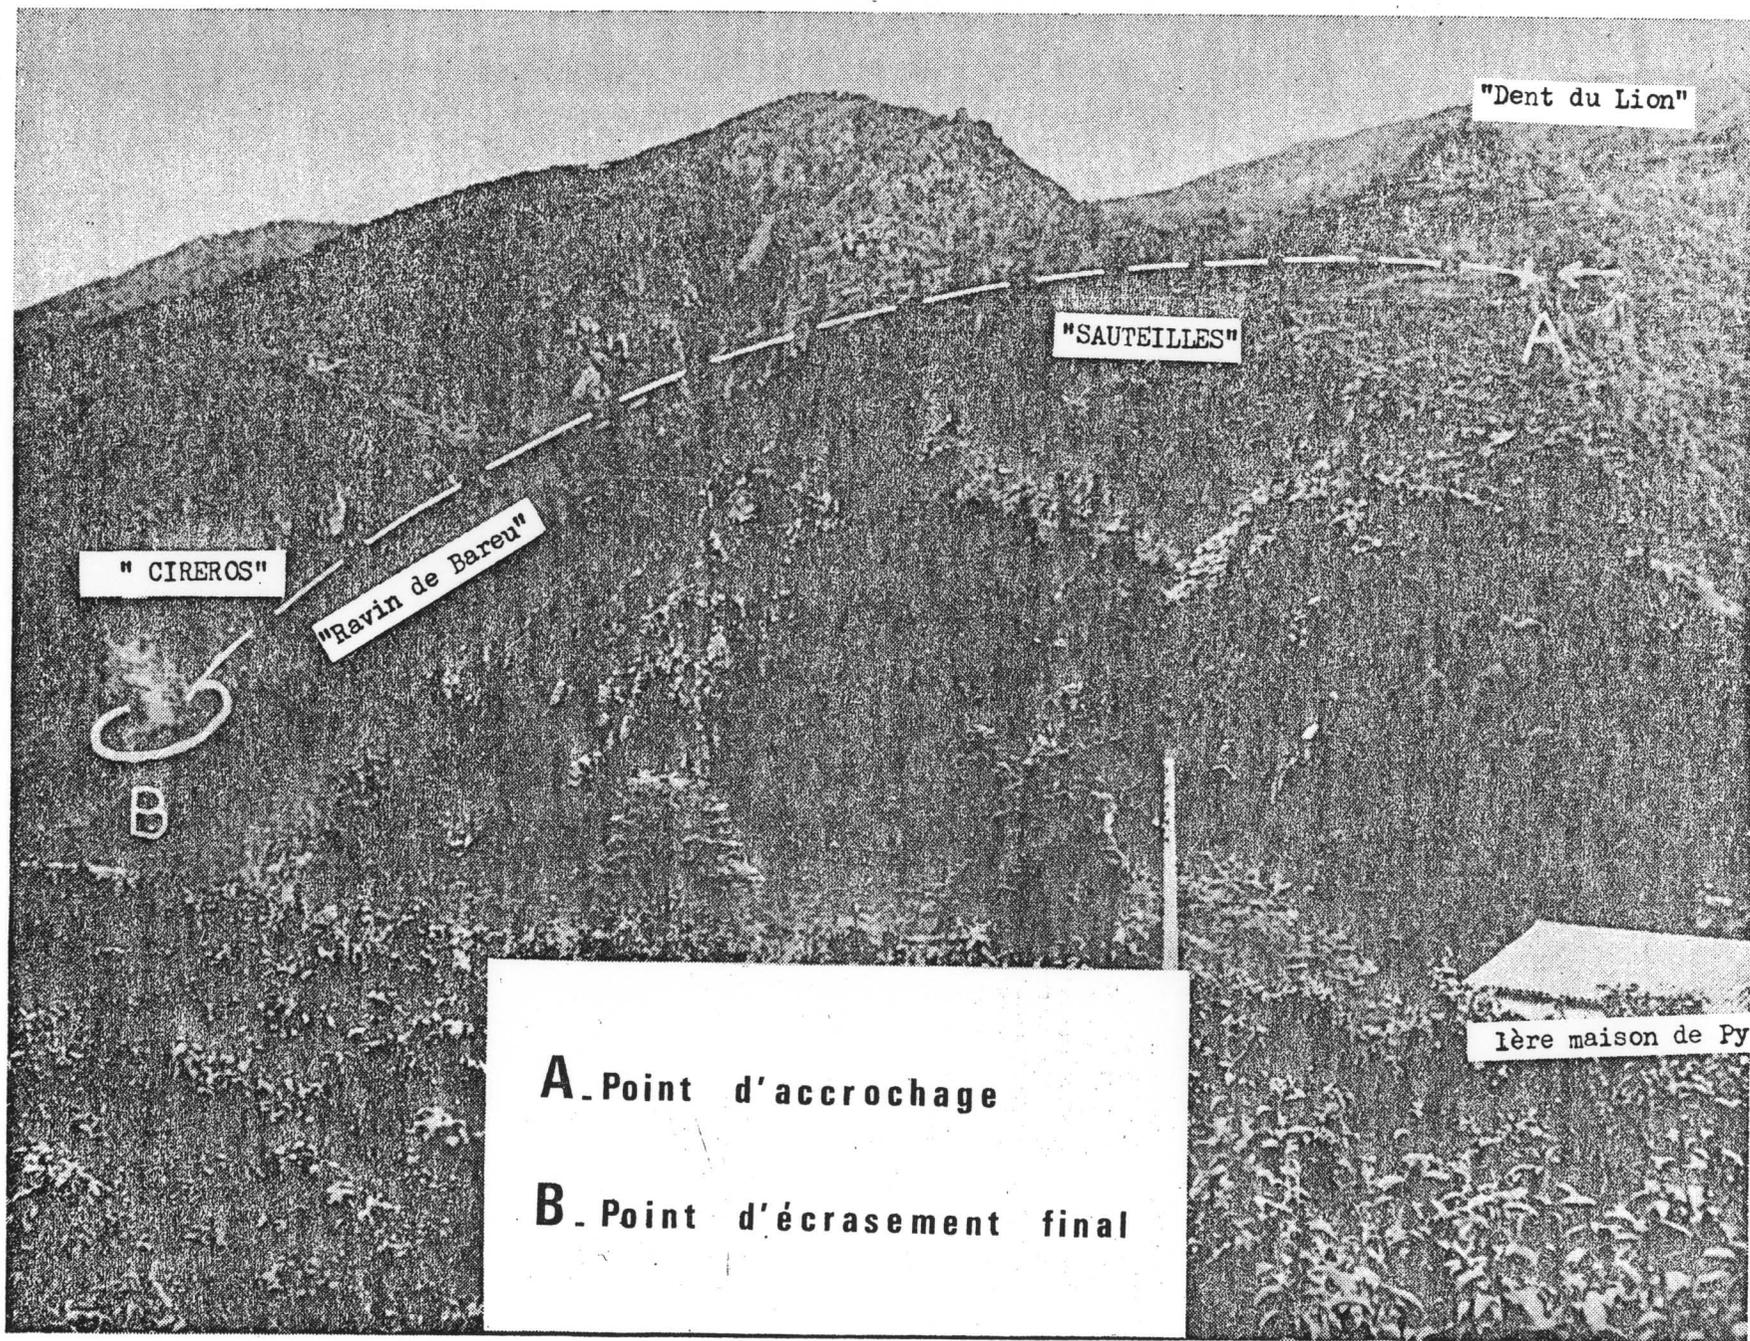
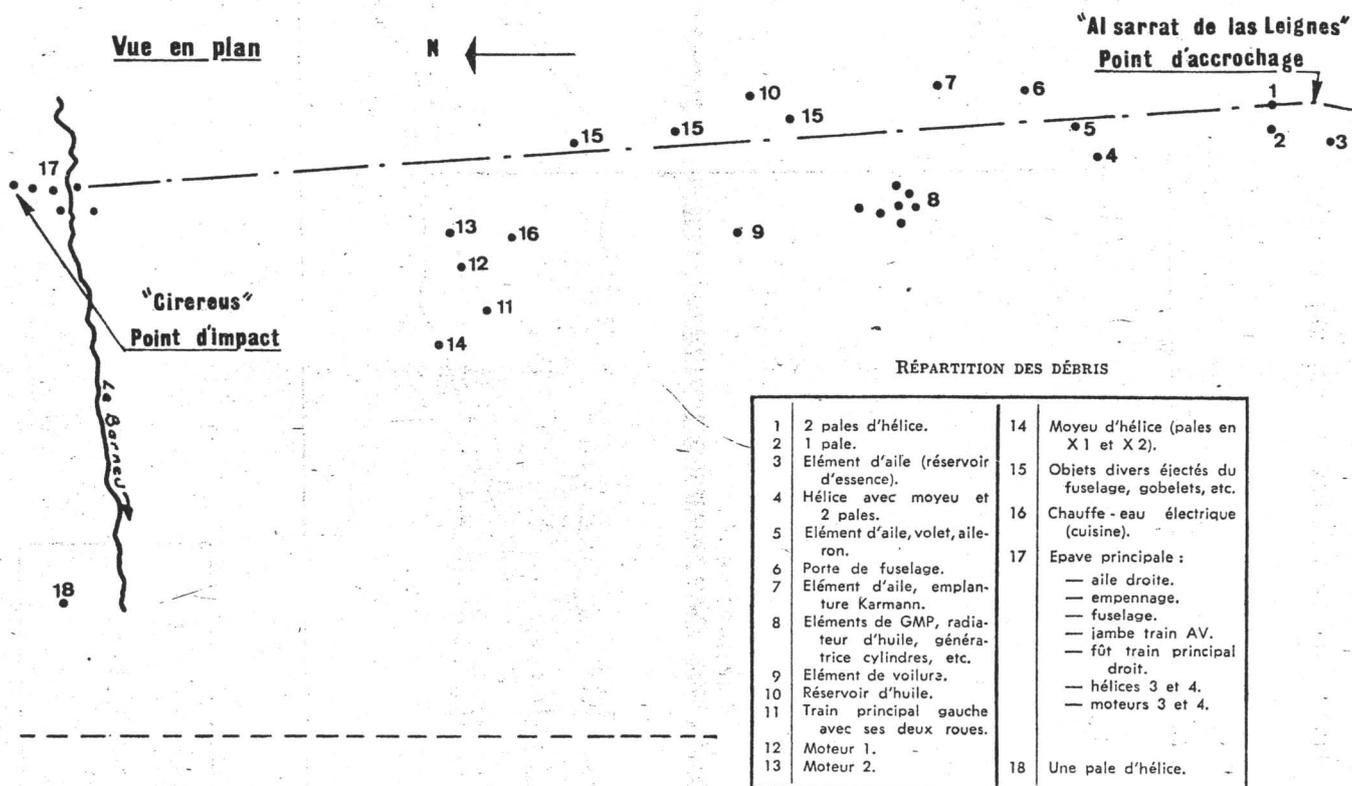
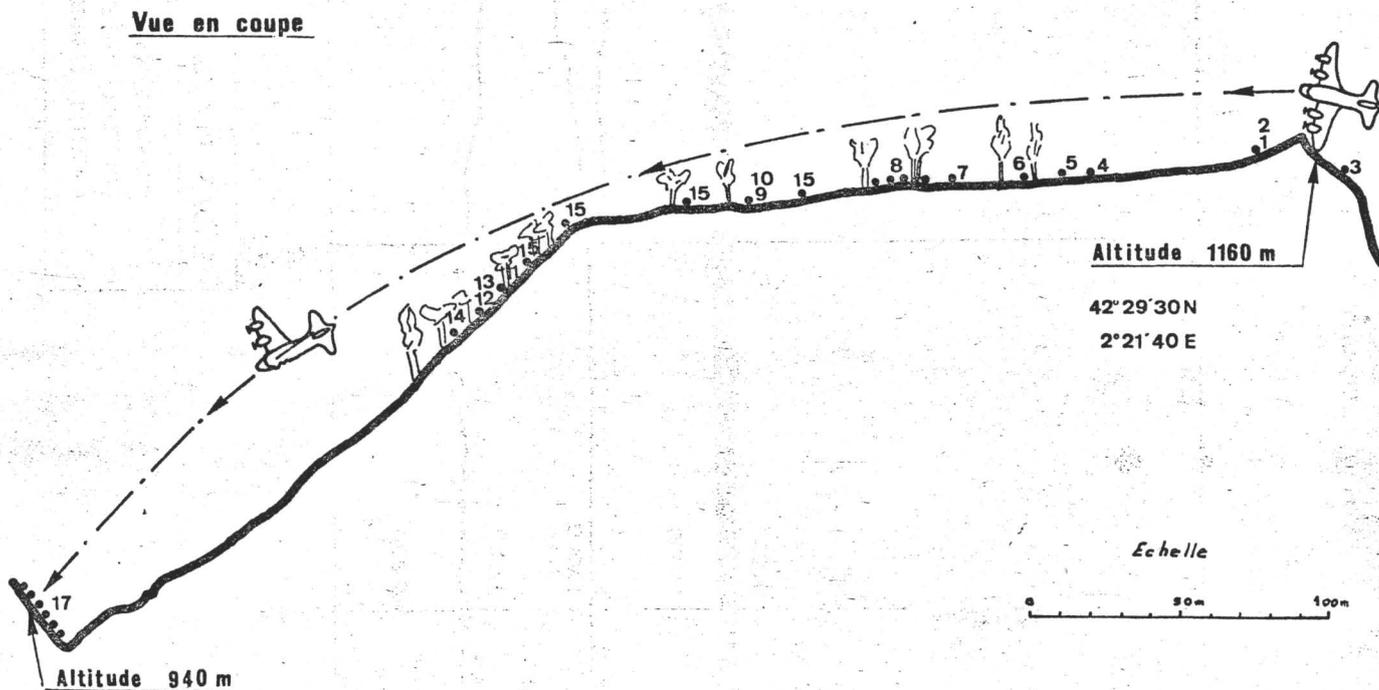
ANNEXE 1

Au choc, l'aile gauche entière s'est détachée du fuselage à son emplanture et s'est disloquée sur un plateau peu boisé en légère pente sensiblement orientée dans la direction de l'avion au moment de l'impact. Les débris de l'aile se sont éparpillés sur 300 mètres environ. Les parties lourdes (moteurs 1 et 2 et train d'atterrissage gauche) se sont arrêtées dans des arbres à l'extrémité du plateau, à l'endroit où la pente s'accroît (45° environ).

Les divers éléments ont formé un amas métallique dans lequel seuls les débris des parties les plus massives sont identifiables (jambes de train d'atterrissage droit et avant, moteurs et pales d'hélice).

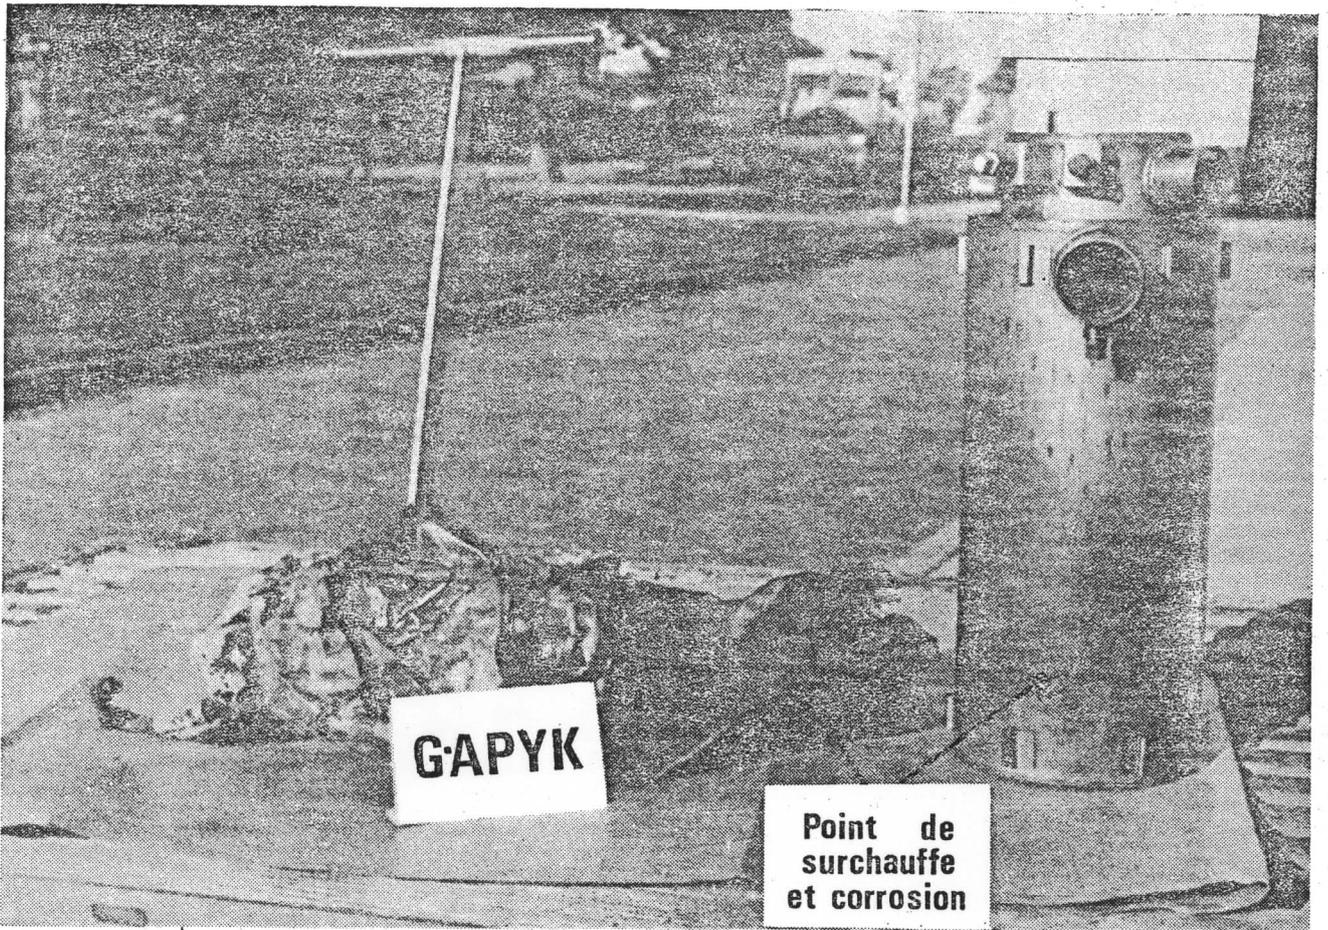
ANNEXE 4

L'examen de leurs chambres de combustion a mis en évidence des criques et fissures. L'analyse micrographique du métal au voisinage de ces criques montre une corrosion intergranulaire intéressant progressivement toute l'épaisseur du métal.

Ces criques et fissures, qu'elles soient en pleine tôle ou près des soudures, sont la conséquence de phénomène à évolution lente, qu'il s'agisse d'oxydation ou de fatigue.

Les examens du brûleur Janitrol assurant le réchauffage du poste équipage ont montré, d'une part, un trou et des fissures du brûleur, d'autre part, la certitude du passage de gaz brûlés dans la tuyauterie d'arrivée d'air chaud. Des essais en vol conduits en Angleterre avec des brûleurs volontairement détériorés n'ont cependant pas mis en évidence une contamination identique à celle déduite des examens toxicologiques. Par ailleurs, il est apparu que la production d'oxyde de carbone n'était pas le fait des injecteurs retrouvés sur l'épave, mais pourrait s'expliquer, dans le cas du G-APYK, par une mauvaise régulation du débit de carburant dans le brûleur, voire par un système d'allumage défectueux ; l'état des débris n'a permis aucune constatation à ce sujet.
