RAPPORT FINAL

de la Commission d'Enquête sur l'accident

de l'avion D. C. 10 TC-JAV des Turkish Airlines survenu

à ERMENONVILLE, le 3 mars 1974

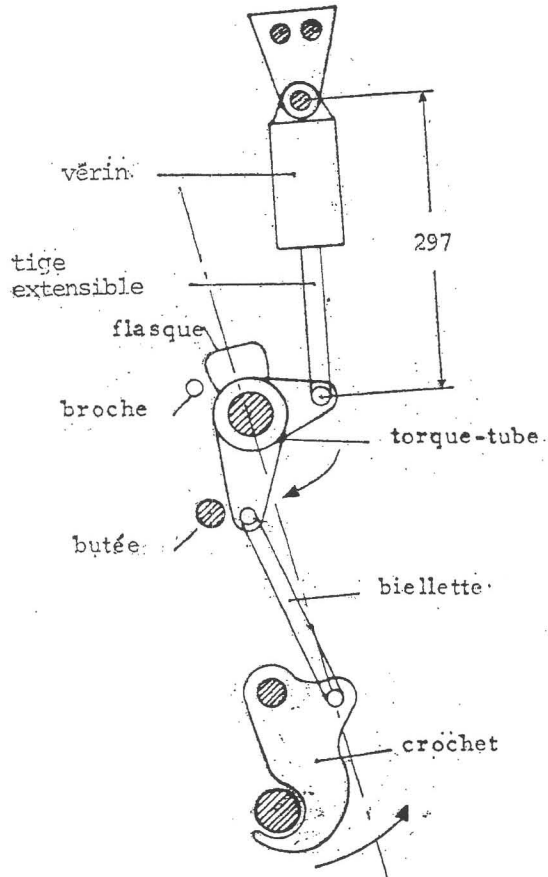
Fig. 1

Point mort dépassé
système irréversible
Fermeture correcte

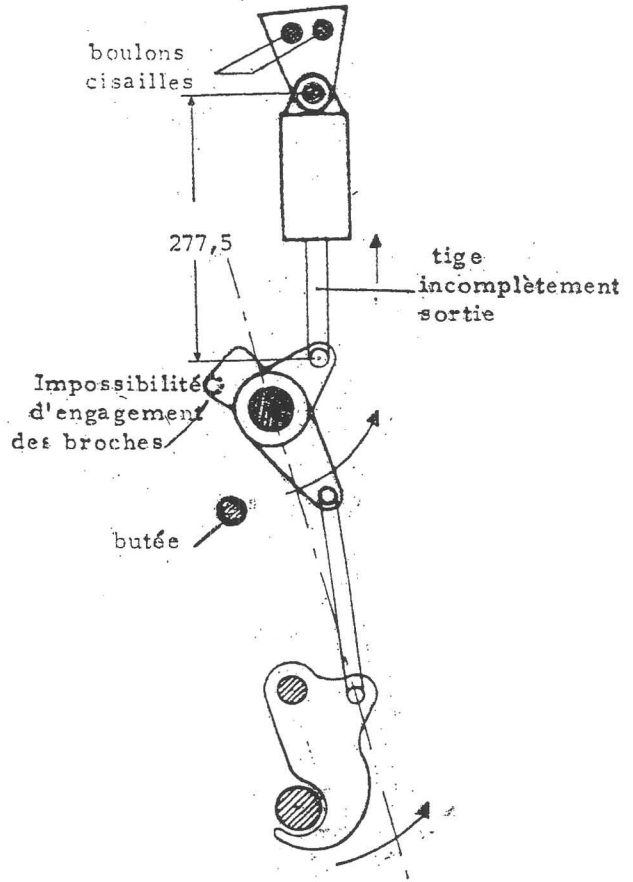
Fig. 2

Point mort non atteint
système réversible
Fermeture incorrecte

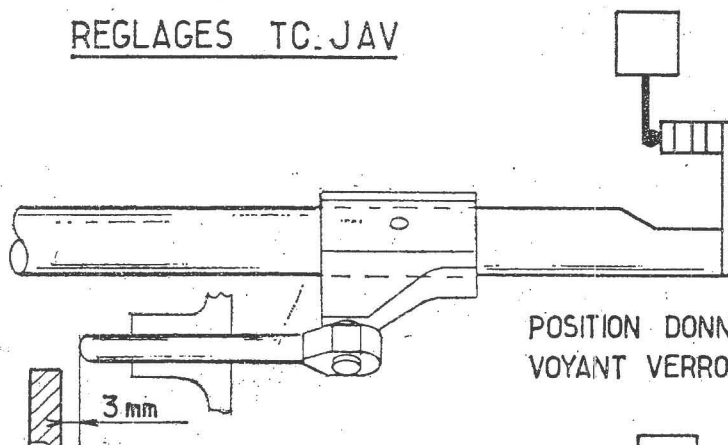
FIG. 3

REGLAGES TC.JAV

POSITION DONNANT L'EXTINCTION DU VOYANT VERROUILLAGE AU POSTE D'EQUIPAGE.

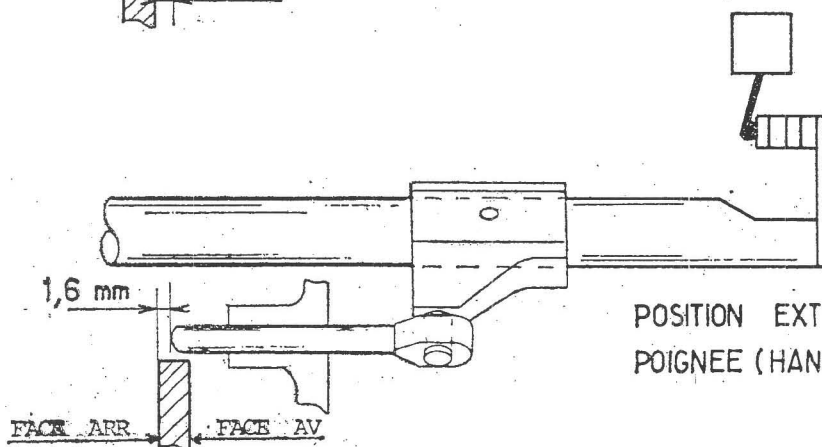
FIG. 4

POSITION EXTREME DU LOCK TUBE
POIGNEE (HANDLE) FERMEE.

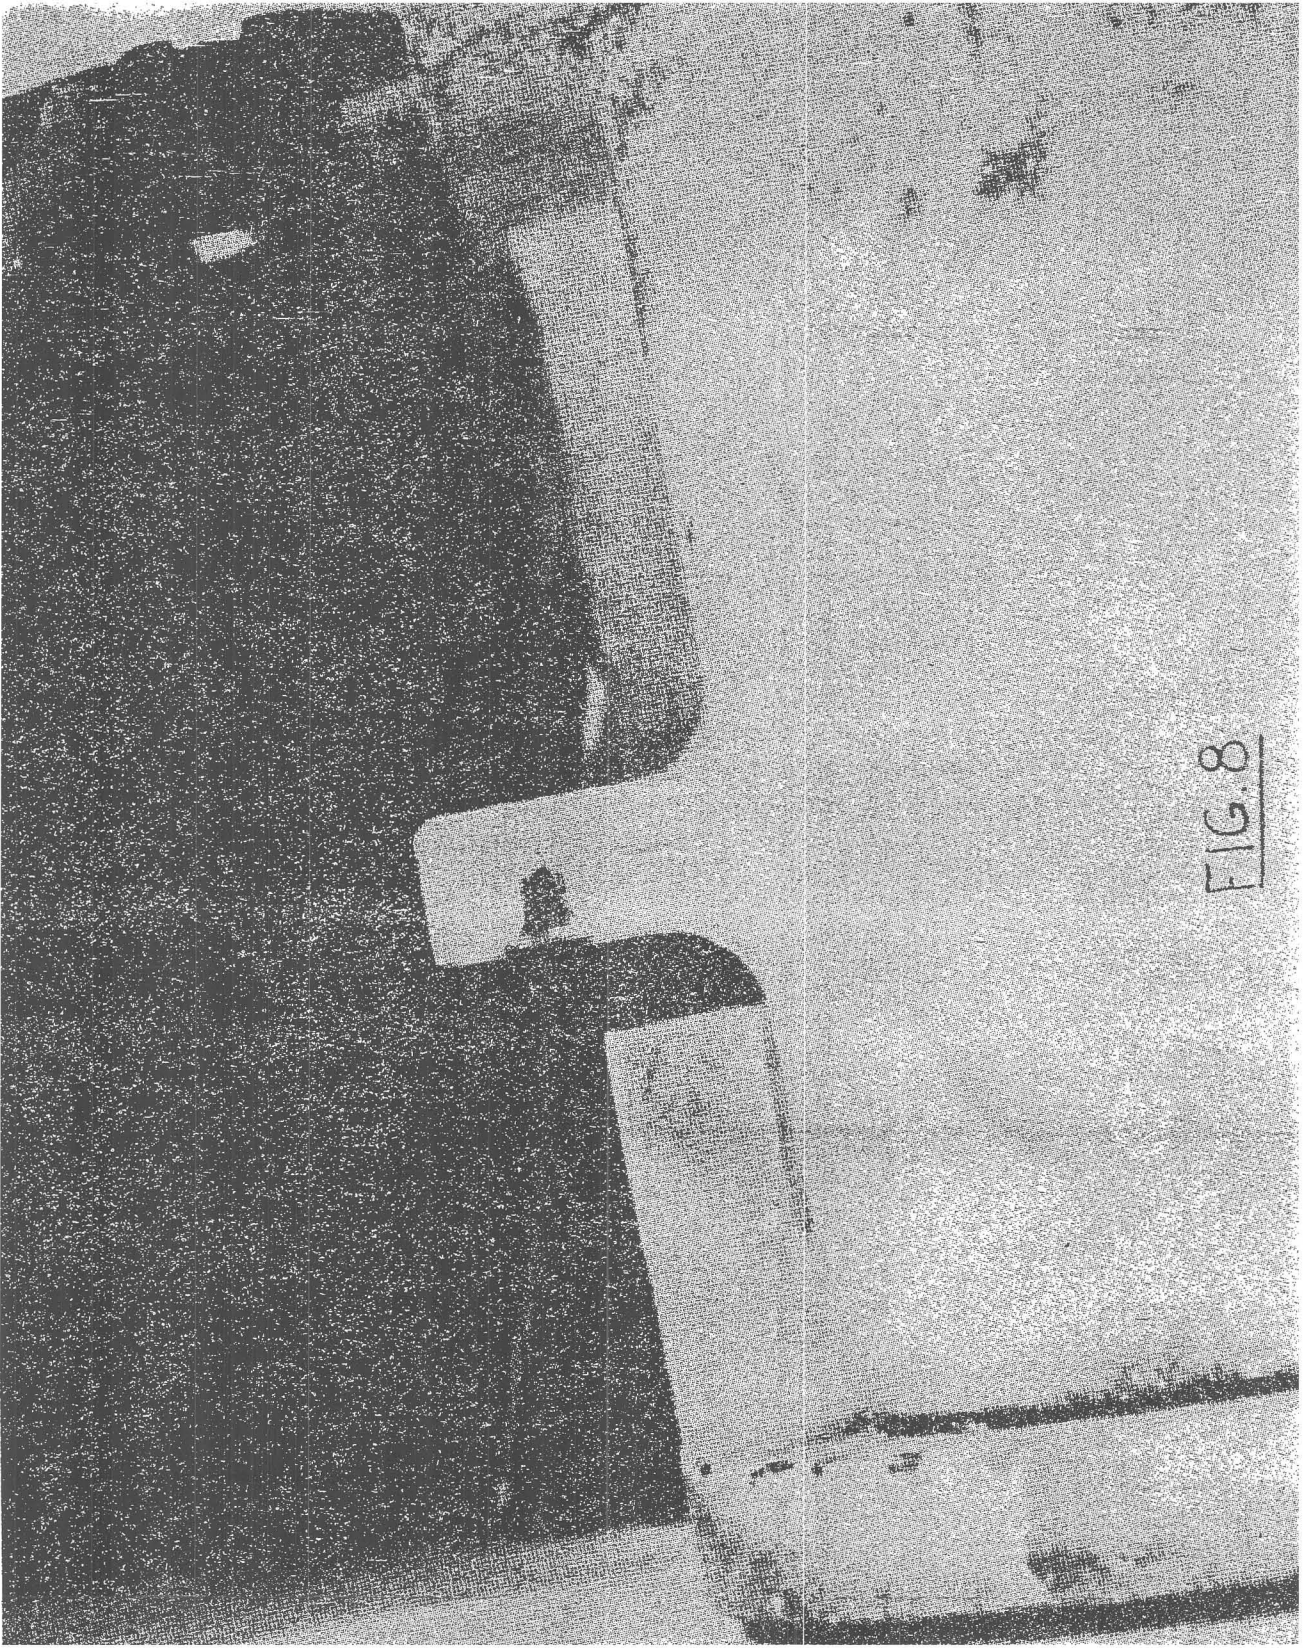
FIG. 7

FERMETURE FORCEE
