RAPPORT FINAL

de la Commission d'Enquête sur l'accident

survenu près de Rodez le 28 janvier 1979 au Fokker 27

immatriculé F-BYAH de la Société U.A.R.

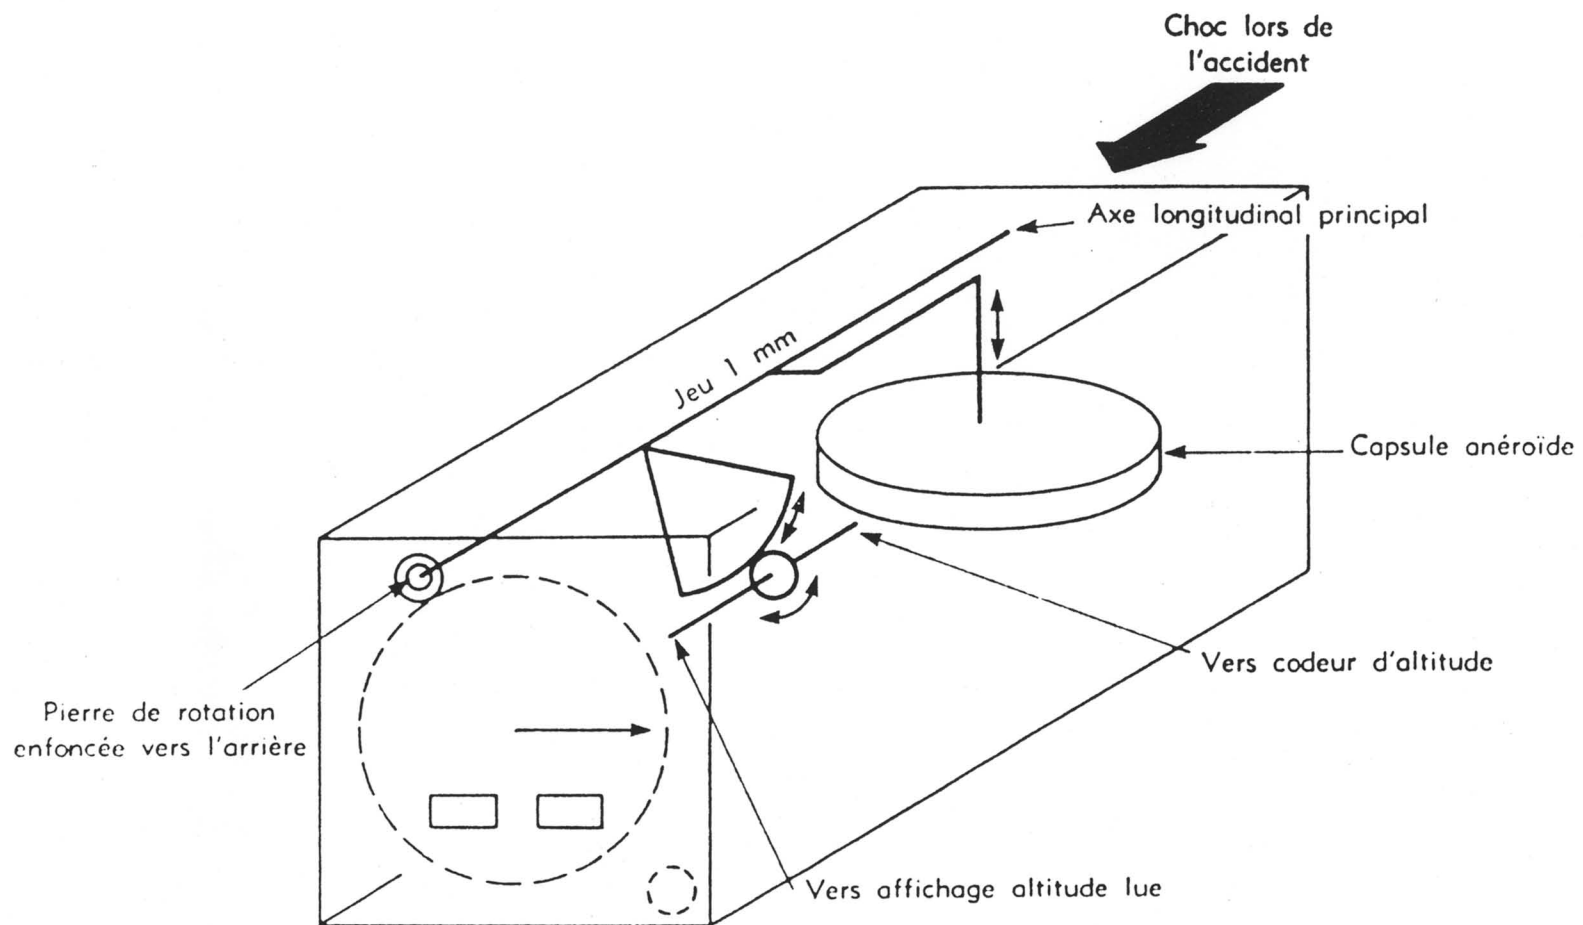
3.16.1.5. Les constatations faites par le laboratoire du C.E.V. de Brétigny et les examens conduits chez le fabricant Jeager font ressortir que le jeu de l'axe longitudinal est directement dû à un choc important subi de l'avant vers l'arrière. Dans ces conditions, les indications de l'altimètre n'ont pu se décaler qu'au moment de ce choc qui ne peut résulter que de l'impact de l'avion.

Jeux relevés après l'impact.

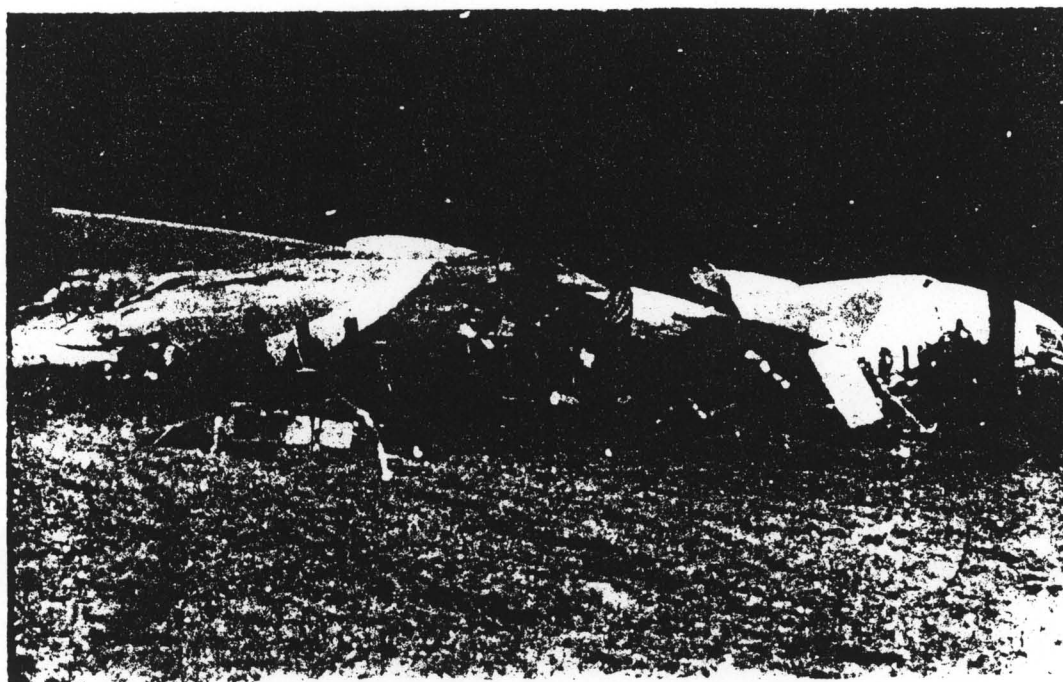
L'appareil a été pratiquement détruit. Seuls quelques éléments d'aménagement intérieur ont pu être récupérés.

Vue de l'épave principale.

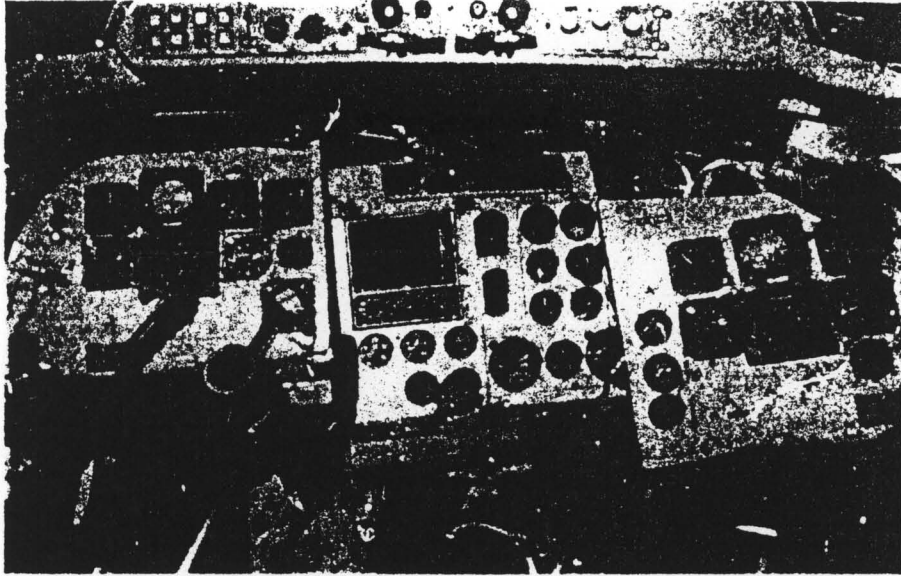
Vu générale du tableau de bord.

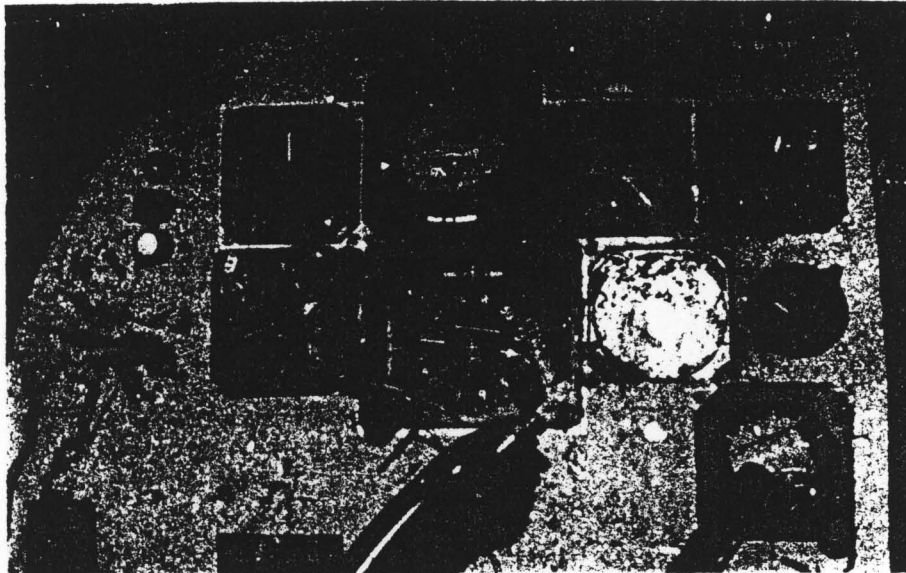
D'autre part, l'impact de l'avion au moment de l'accident a, plus que probablement, entraîné les déformations constatées sur les boîtiers des deux altimètres. Dans ces conditions le décalage constaté s'explique parfaitement et la commission est fondée à conclure au fonctionnement normal des altimètres pendant le vol considéré.

Partie gauche (noter l'indication de l'altimètre : 4395 pieds).

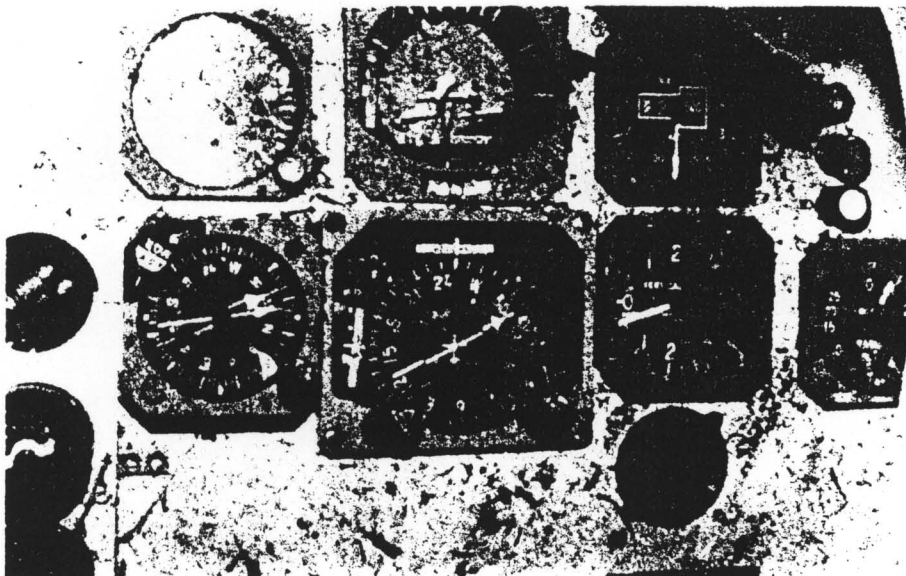
Partie droite (l'altimètre indique 2500 pieds).
