BUREAU ENQUETES-ACCIDENTS

RAPPORT D'ENQUETE  
CONCERNANT L'INCIDENT SURVENU LE 14 JUIN 1979  
A WASHINGTON-DULLES (Etats-Unis) AU CONCORDE N° 9  
IMMATRICULE F-BVFC

Juin 1980

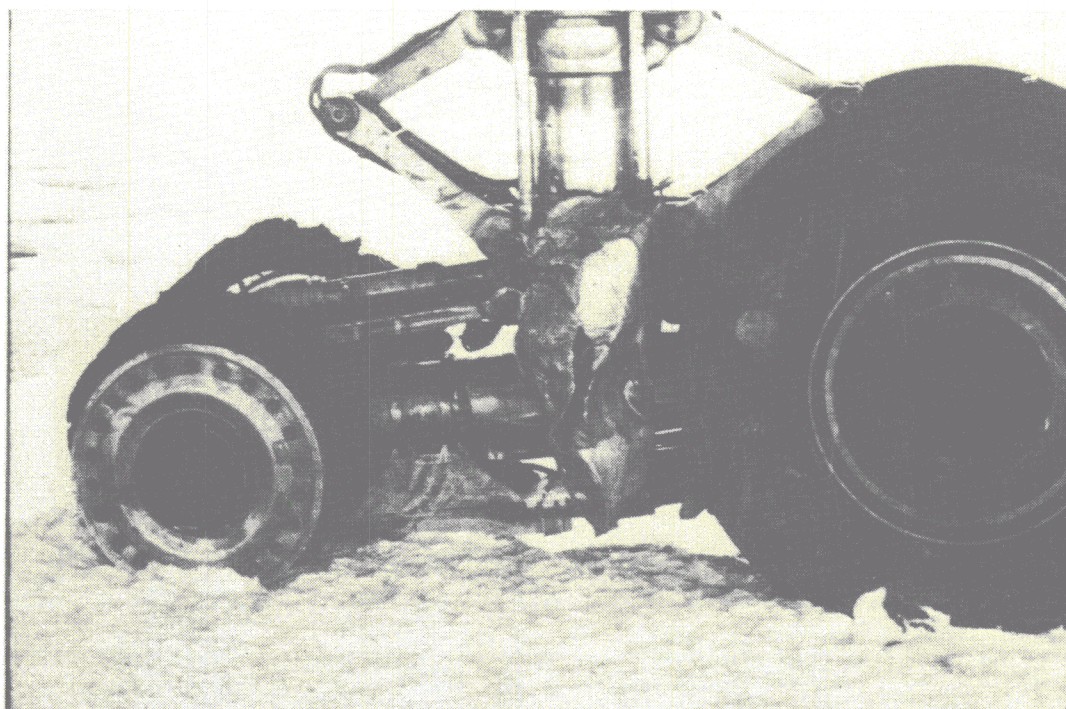
LE TRAIN PRINCIPAL GAUCHE APRES ATERRISSAGE

Destruction complète des pneus des roues 5 et 6.

Pneu roue n° 5 : pneu éclaté sous l'effet de surcharge, complètement détruit par le roulement après éclatement; les éléments retrouvés ne présentent pas de traces de défaut, d'usure anormale, de fatigue ou d'échauffement. Les talons n'ont pas éclaté.

Pneu roue n° 6 : bande de roulement déchappée, pneu détruit par le roulement, alors qu'il était dégonflé. Les talons n'ont pas éclaté; les débris de la carcasse sont très effilochés. Les éléments retrouvés ne présentent pas de trace de défaut ou d'une usure anormale.

Roue n° 5 : la roue s'est cassée pendant le roulement à grande vitesse de la course de décollage, le moyeu de la roue est resté sur la fusée.

Roue n° 6 : la roue a peu souffert au roulement de la course de décollage. Par contre, à l'atterrissage, une partie de la jante a cassé. Le moyeu est resté sur la fusée.

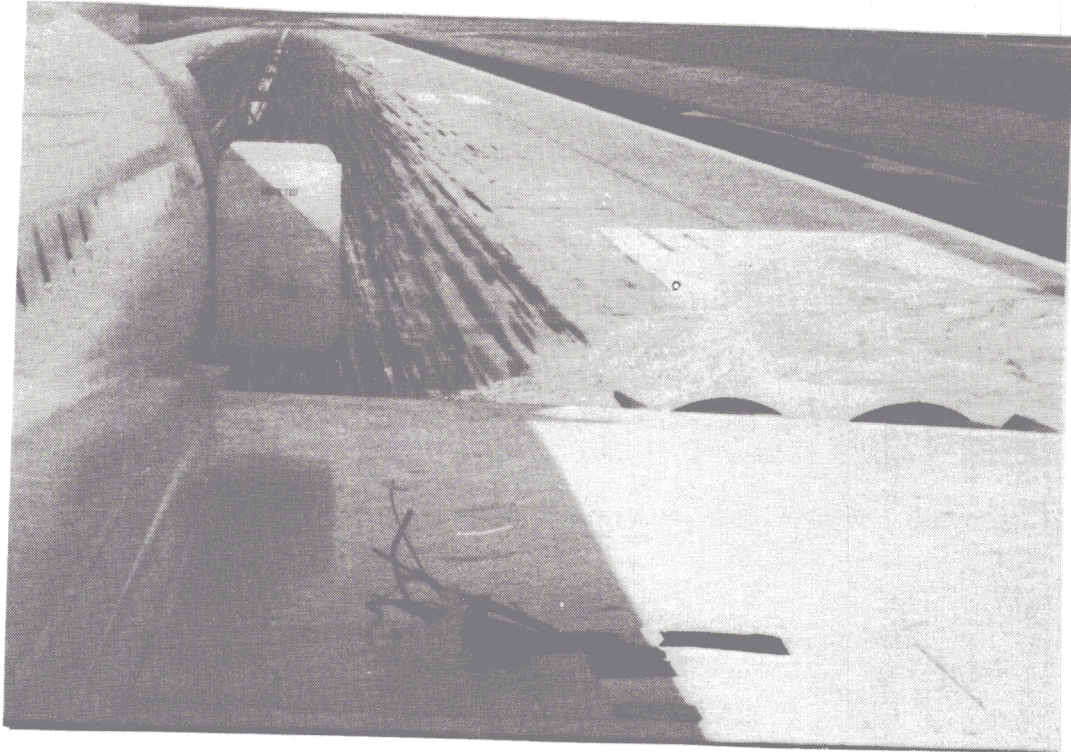
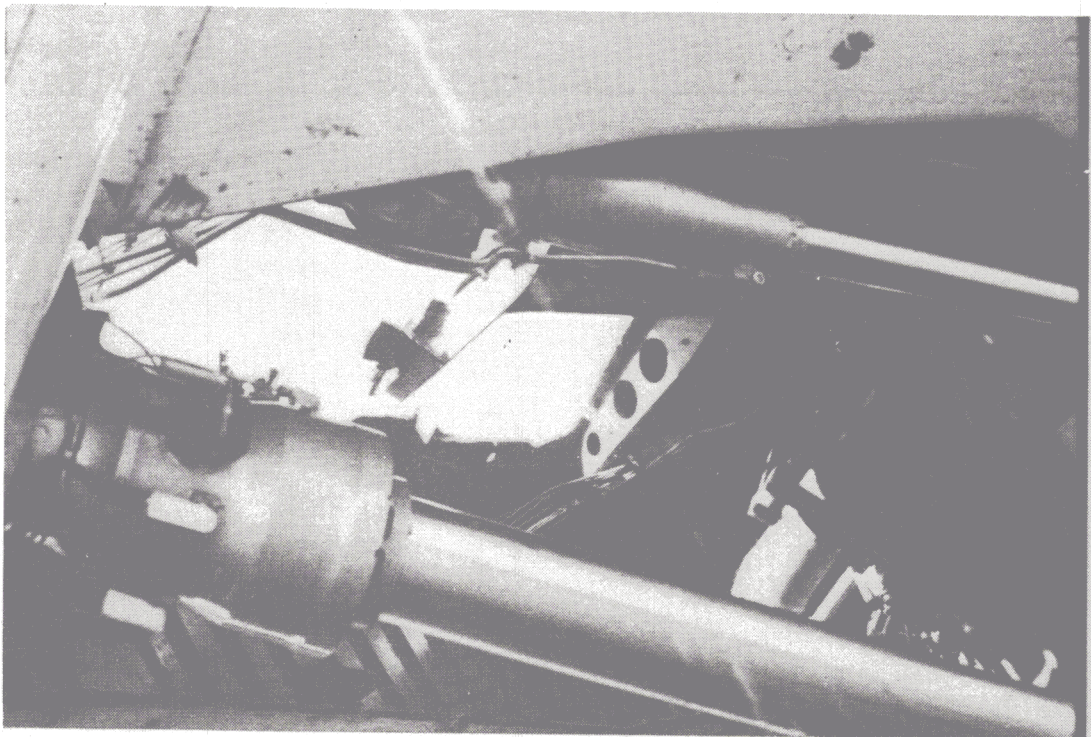
TOIT DE PUIŒS DE TRAIN GAUCHE PERFORE

Des morceaux de gomme et des débris de roue sont montés jusqu'à la tôle d'extrados d'aile, qui a été percée. Ces divers projectiles ont provoqué des dégâts sur la structure secondaire et des dégâts aux circuits.

Dégâts de structure secondaire dans logement T.P.G.: la tôle trapézoïdale d'extrados d'aile au-dessus du train est perforée sur environ 0,5 m<sup>2</sup>.

Endommagement de l'angle de la ferrure de l'extrémité du longeron n° 59 - Repli de la ferrure de 25 mm sur 40 mm.

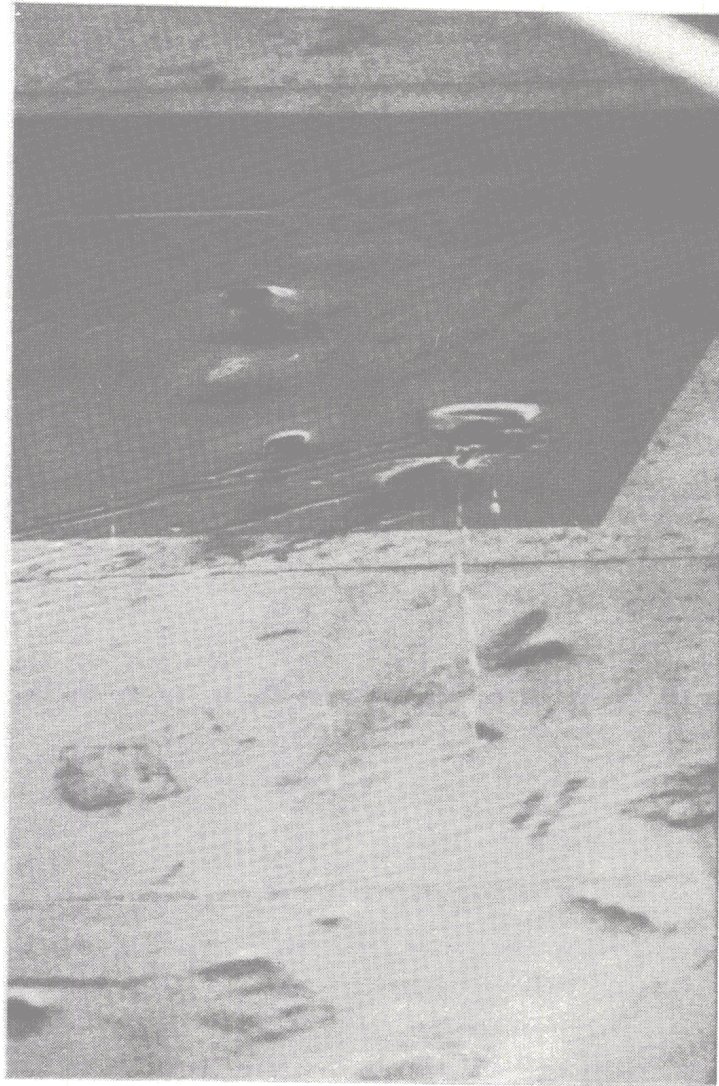
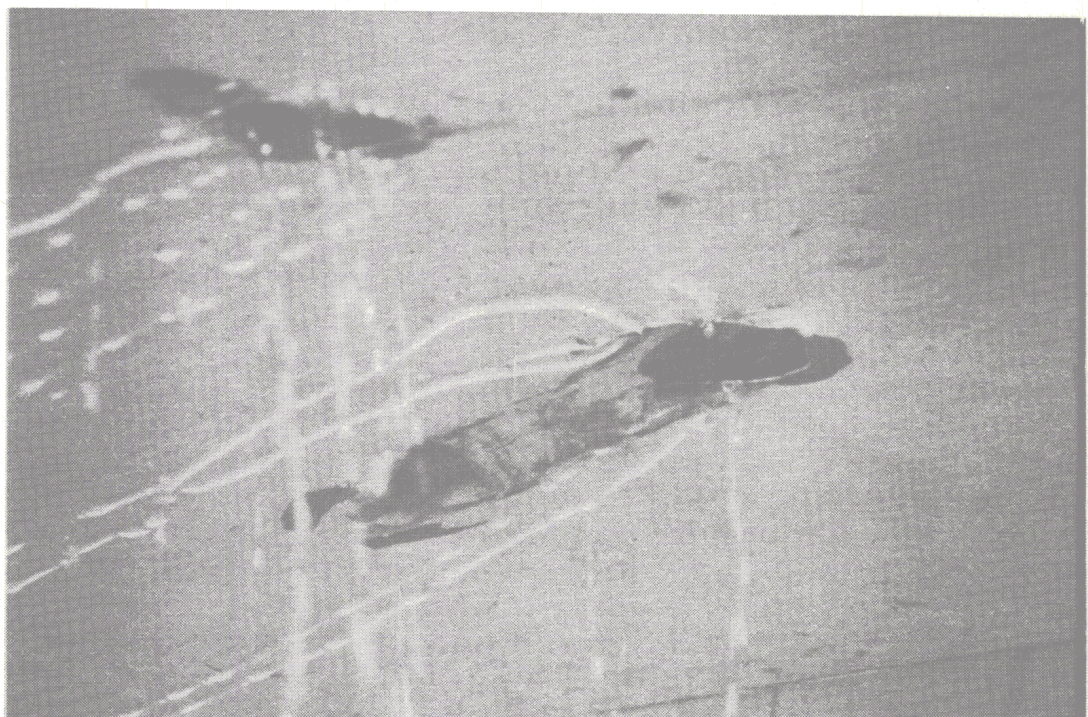
PERFORATIONS RESERVOIRS (INTRADOS AILE GAUCHE)

Dégâts sur réservoir 2 : une perforation avec fuite de carburant.

Dégâts sur réservoir 5 : une perforation avec fuite de carburant.

Dégâts sur réservoir 6 : neuf perforations avec fuite de carburant.

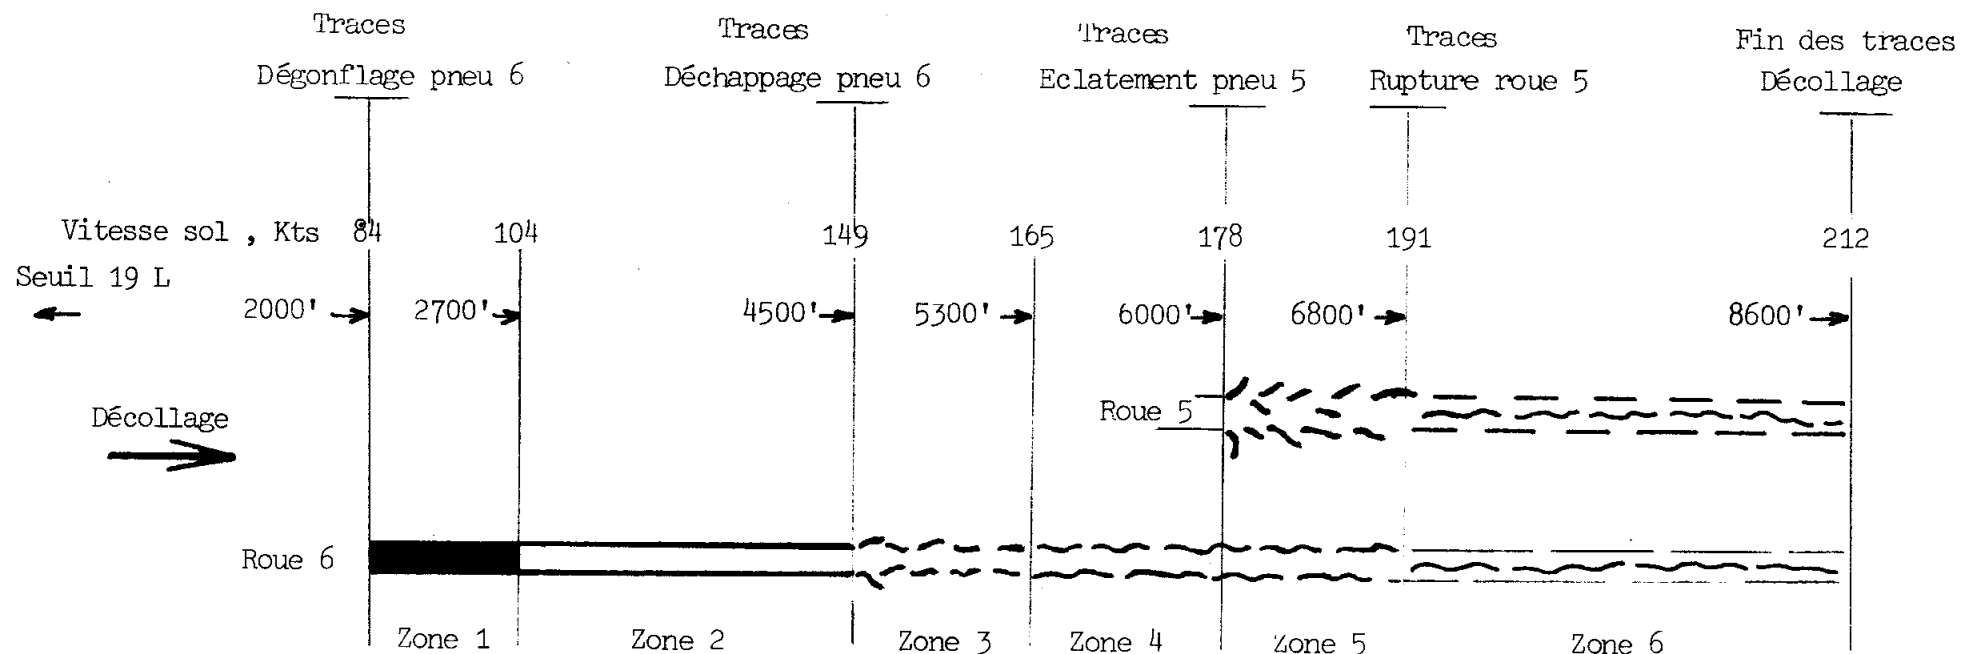
TRACES RELEVÉES SUR LA PISTE DE DECOLLAGE

D'après ces photos, il apparaît qu'au début du roulement pour décollage, à environ 2000ft du seuil 19 L, le pneumatique 6 marque la piste par une large trace de gomme se confondant légèrement avec celles des autres avions à l'atterrissage. Cette trace montre que le pneumatique 6 était déjà fortement dégonflé dans cette zone.

La désintégration du pneumatique 5 est très rapide car les empreintes des bourrelets de roues et des traces de roulage sur talons apparaissent peu après 6800ft. A partir de ce niveau, les empreintes des bourrelets de roues sur la piste sont à la fois larges et discontinues, indiquant la rupture de la roue 5.

- Zone 1 : Roue 6 - Large trace de gomme confondue avec celle des autres avions à l'atterrissage. (Dégonflage pneumatique 6).
- Zone 2 : Roue 6 - Deux traits parallèles de gomme (Roulage sur les épaules)
- Zone 3 : Roue 6 - Traces espacées et désordonnées de lambeaux de caoutchouc (déchappage pneumatique 6)
- Zone 4 : Roue 6 - Traces de louvoiements de pneumatique 6 (roulage à plat et destruction progressive)  
Roue 5 - Premières traces pneumatique 5 puis traces d'éclatement
- Zone 5 : Roue 6 - Traces de louvoiements (roulage à plat, destruction progressive)  
Roue 5 - Traces de désintégration rapide du pneumatique 5
- Zone 6 : Roue 6 - Traces de roulage sur talons et sur bourrelets de jante non cassés  
Roue 5 - Traces de roulage sur talons et sur bourrelets de jante cassés

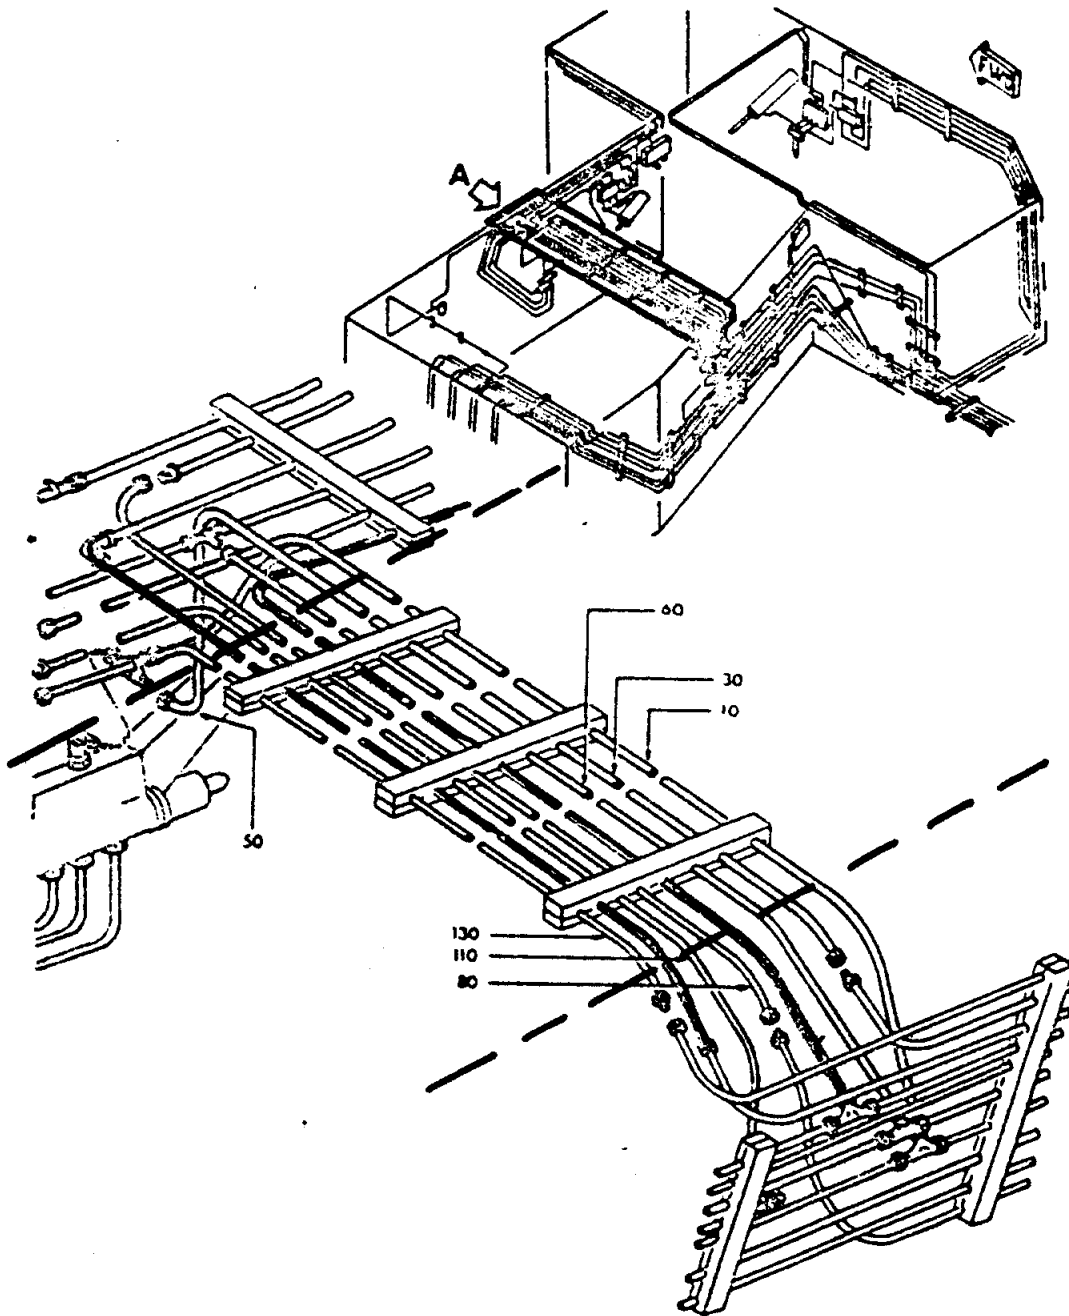
Cheminement tuyauteries hydrauliques  
dans plafond logement train principal gauche

- Perte du circuit vert

Au moment de l'incident, le train étant sorti verrouillé, trappes fermées, le levier de commande du train sur "down", il n'y a eu aucune fuite de liquide hydraulique, le circuit du train étant alors isolé.

Lors des deux tentatives de rentrée du train par l'équipage, la mise sur position "UP" du levier de commande du train entraîne l'excitation de l'électrovanne de sécurité et l'annulation de l'automaintien. Le circuit vert d'ouverture trappes est pressurisé. Cette action a provoqué le déverrouillage de la trappe de train principal droit et des trappes avant. La tuyauterie d'alimentation du vérin de déverrouillage de la trappe de train principal gauche, 32 P 34-1 étant sectionnée, cette trappe ne se déverrouille pas et il y a obligatoirement fuite du circuit vert.

A la remise du levier sur "Down", il y a également fuite par la tuyauterie de relevage trappe gauche - robinet de mise à l'air libre (32 P 31-1).

Le taux de fuite, aussi bien sur "UP" que sur "DOWN" est certainement élevé, mais fonction de l'écrasement possible des tuyauteries sectionnées. En particulier, il ne s'écoule que quelques secondes entre l'apparition du voyant ambre "Intake" au panneau mécanicien correspondant à la baisse de niveau dans la bêche verte et la perte totale du circuit vert signalée par le gong.
