**COMMISSION D'ENQUÊTE**

sur l'accident survenu le 21 décembre 1987

à Eysines (33)

au Brasilia EMB 120, immatriculé F-GEGH

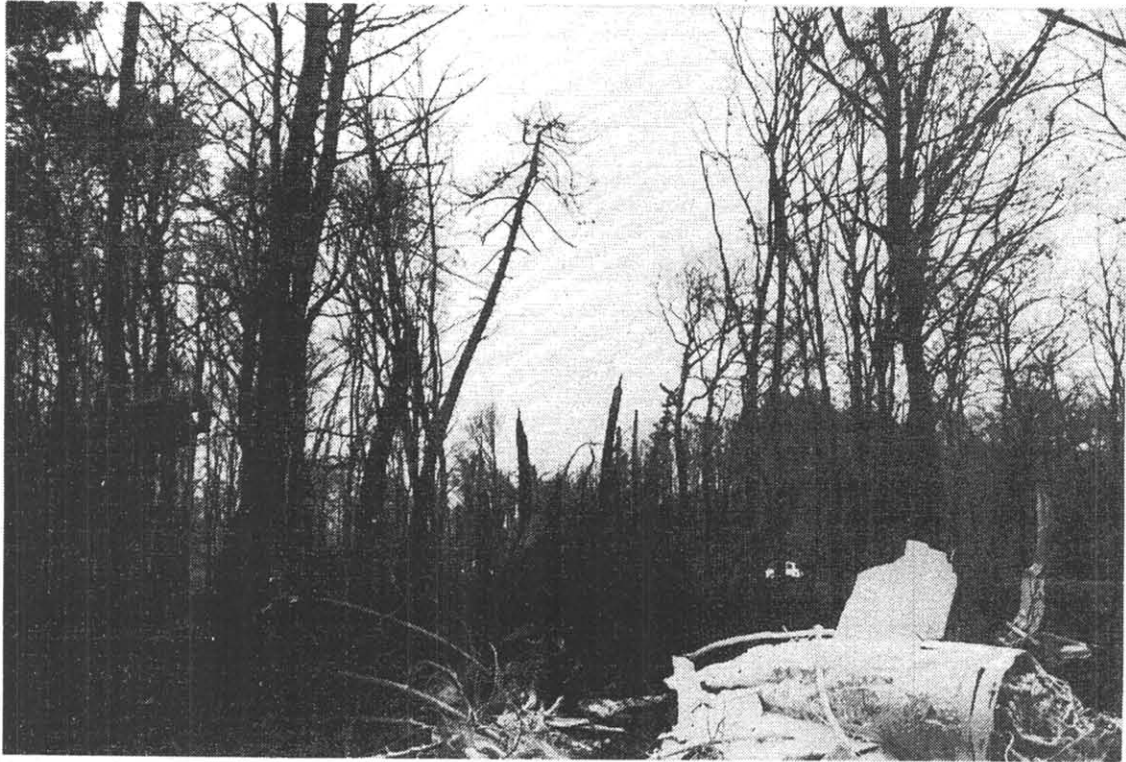
*Moteur droit*

Orientation générale 210°

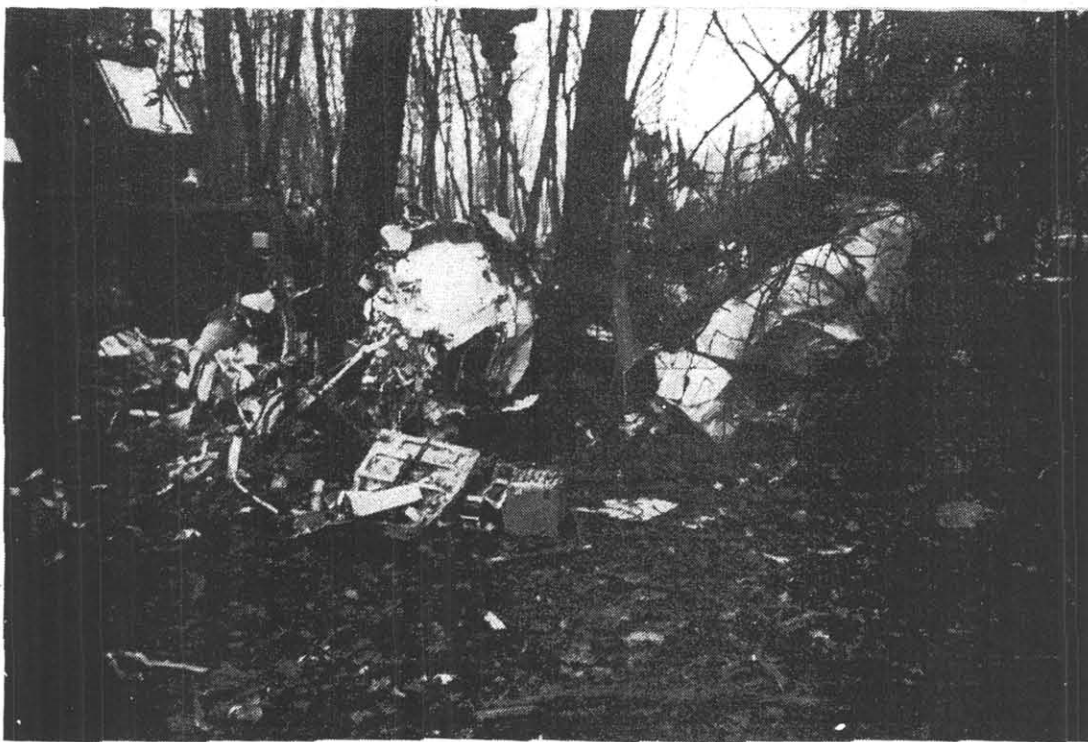
Vue de l'épave principale
