COMMISSION D'ENQUÊTE

sur l'accident survenu le 10 avril 1989

à l'avion FH 227, immatriculé F-GGDM,

RAPPORT FINAL

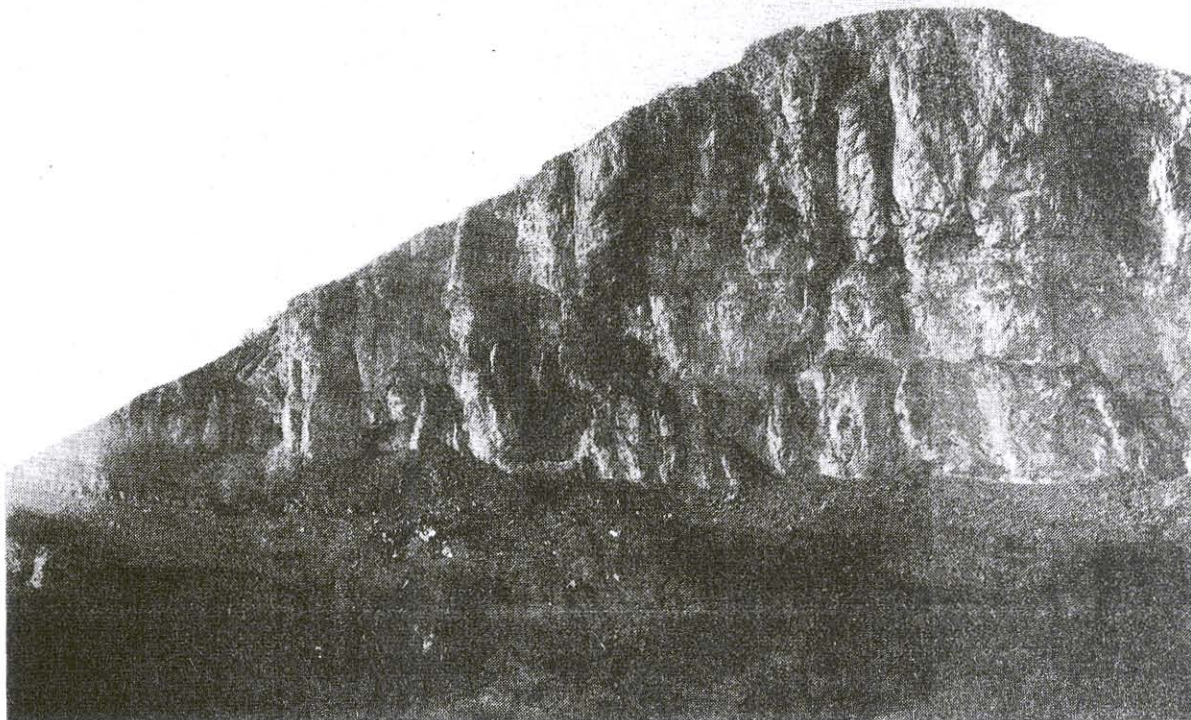
ANNEXE 4

Vue aérienne du lieu de l'accident

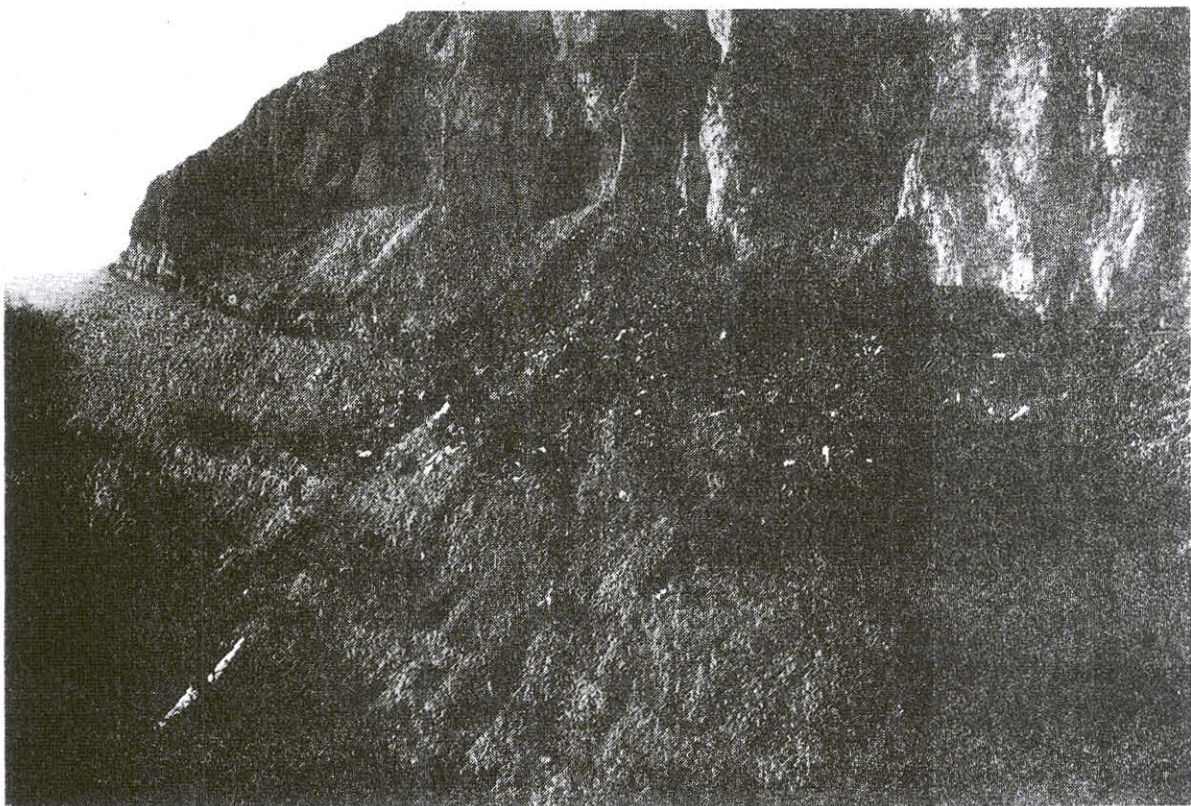
A 19 h 07, il percute la falaise de la Pierre-Chauve (44° 57 Nord, 05° 09 Est) près du col de Tourniol dans les contreforts du Vercors (commune de Léoncel) à une altitude topographique de 1 260 mètres.

Vue de la falaise de la Pierre Chauve
