Bureau Enquêtes-Accidents

RAPPORT FINAL

concernant l'accident
survenu le 6/2/1989
à Marseille-Marignane (13)
au VC-9 immatriculé F-GEJE
et exploité par la compagnie
Inter Cargo Service

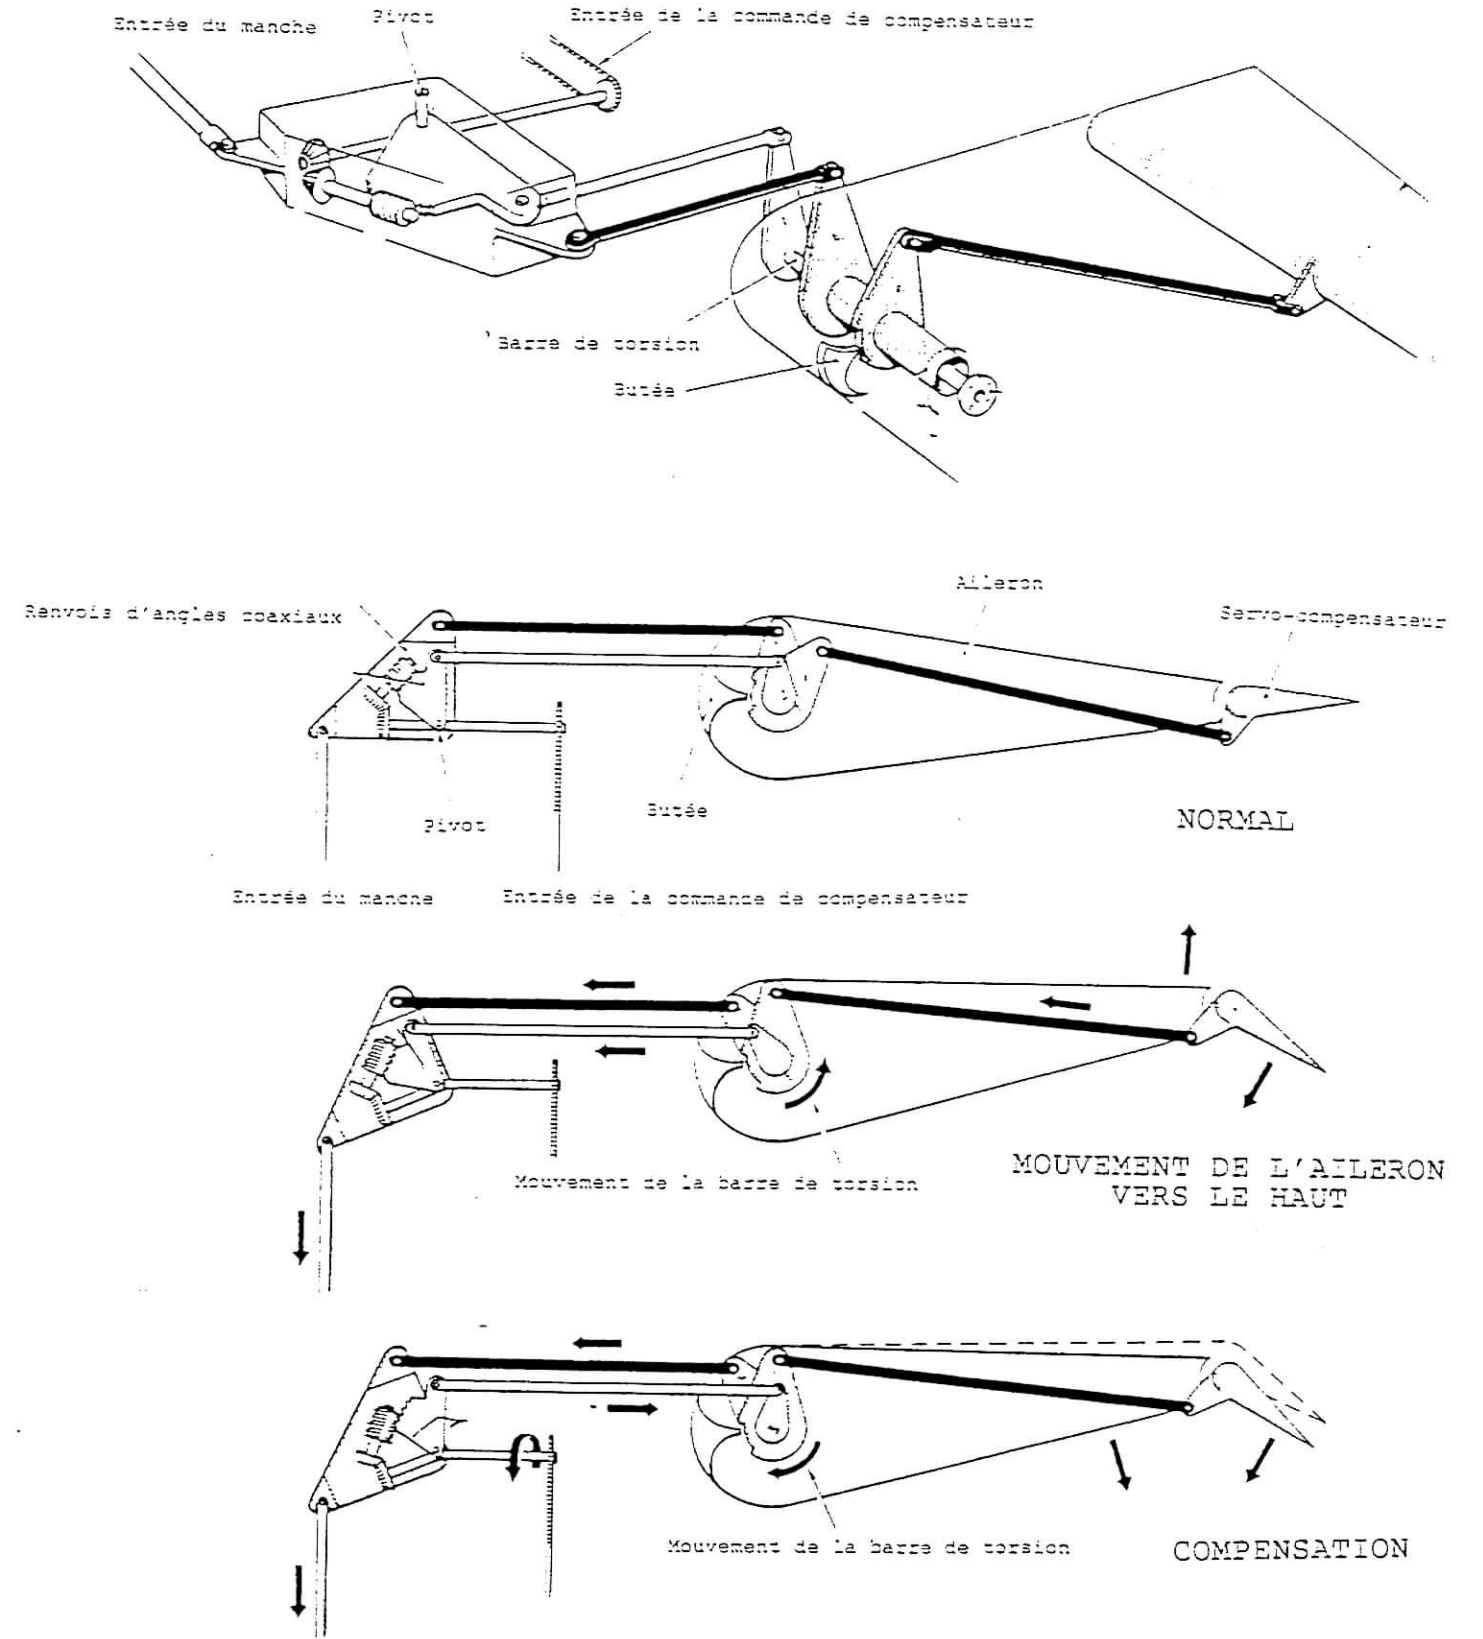
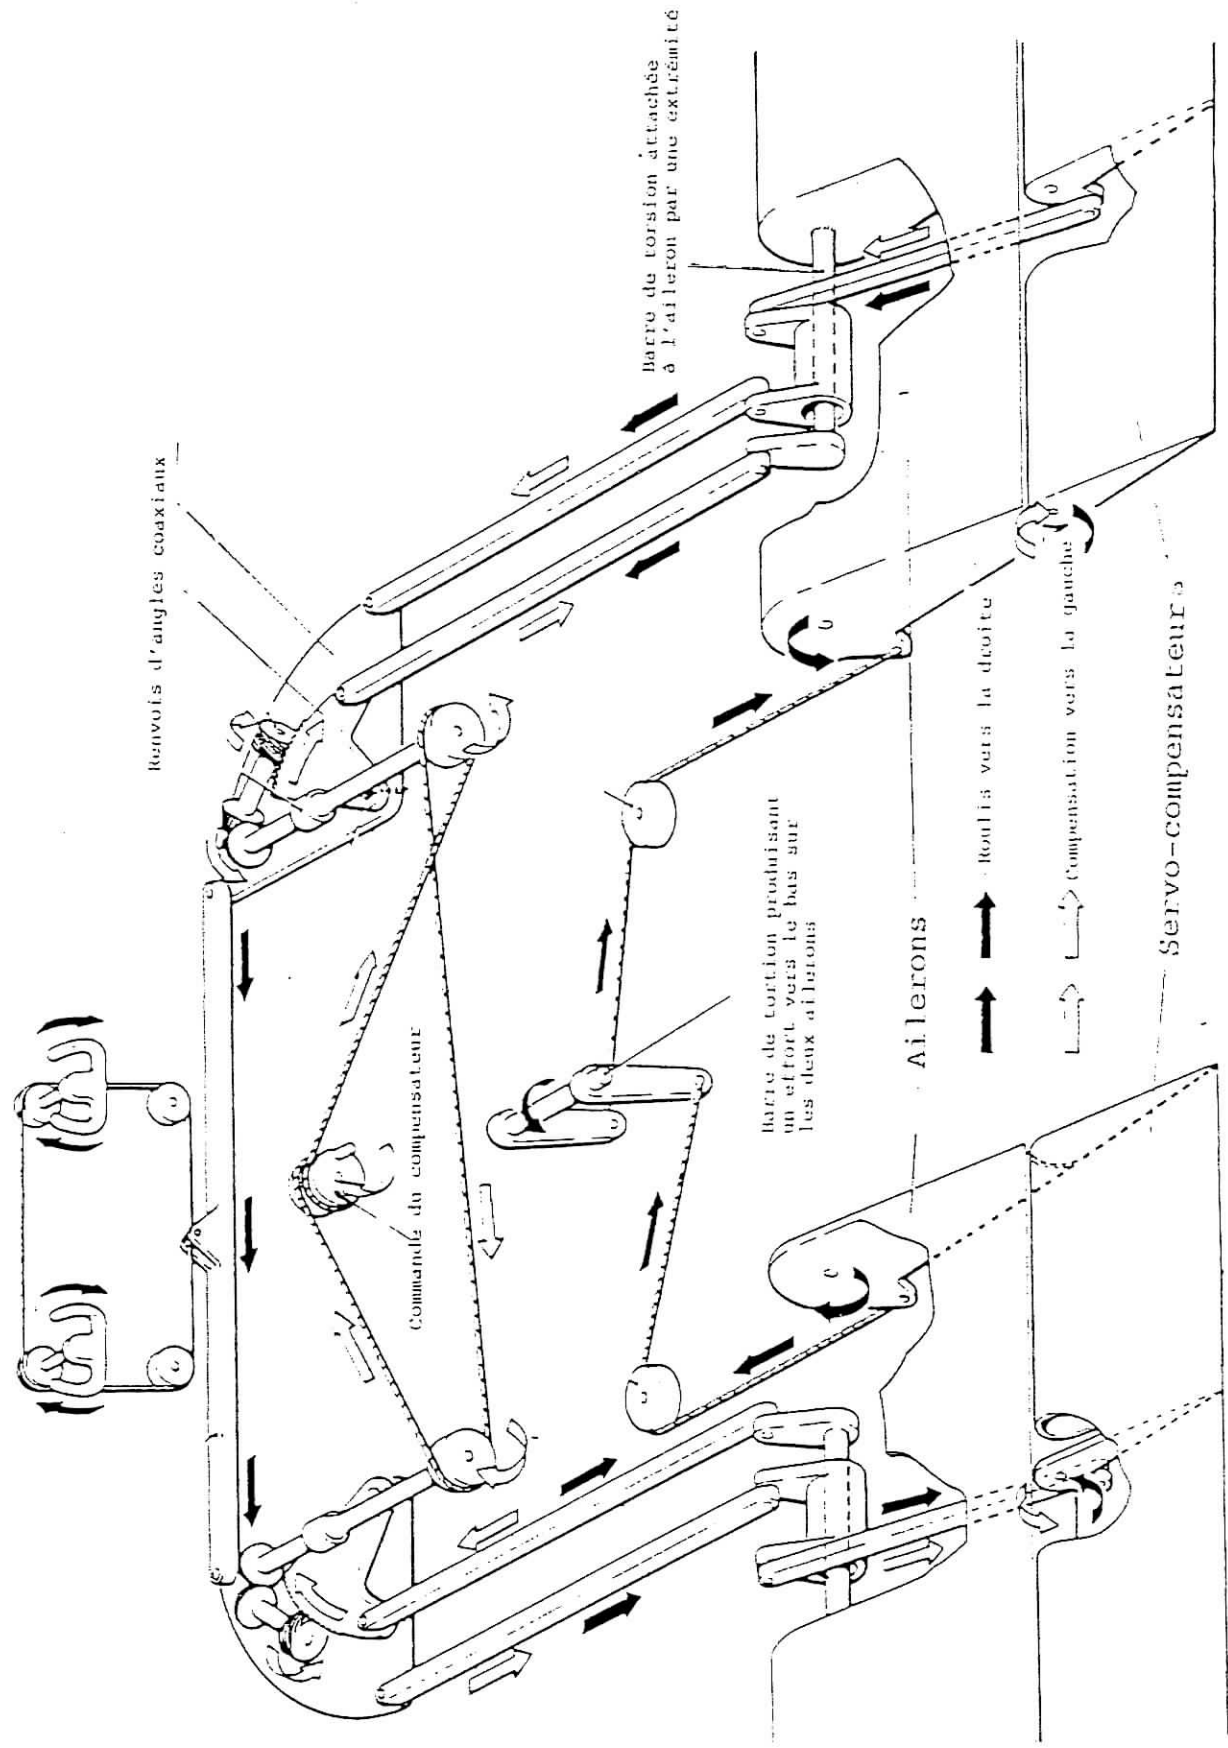
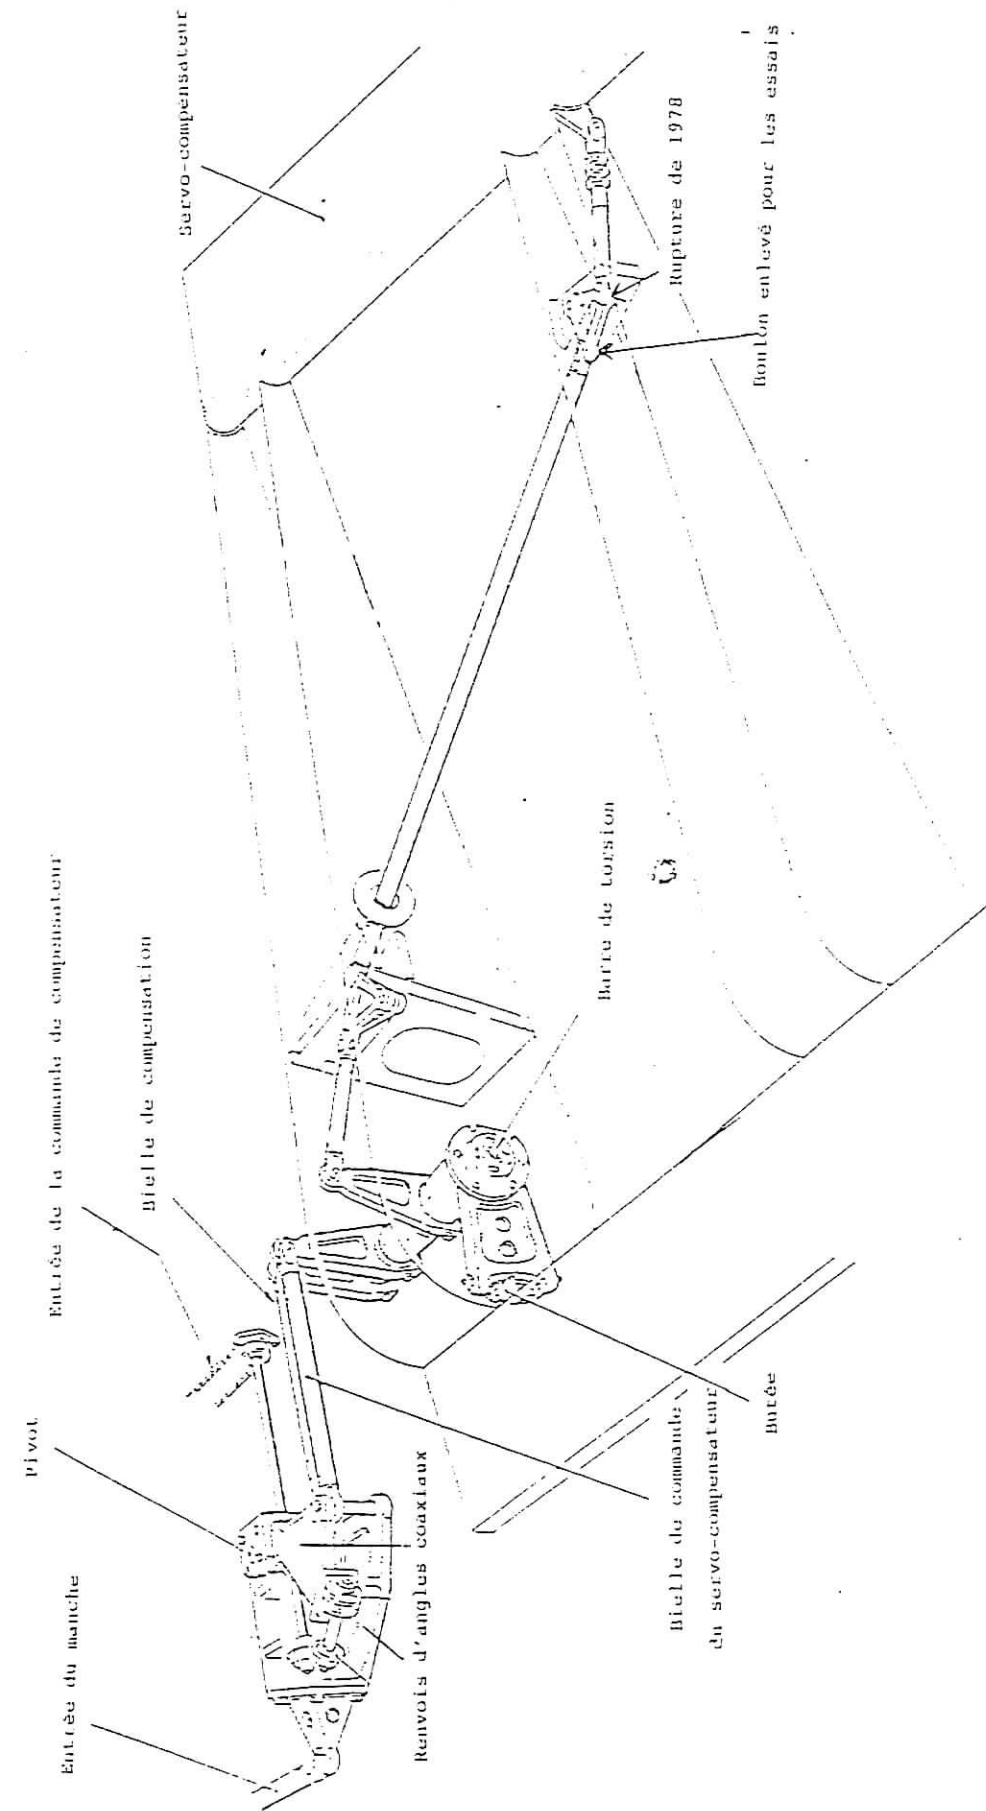
Chaîne de commande d'ailerons

Les recherches effectuées par la société EAS ont permis de retrouver l'anomalie à l'origine de cet incident. Il s'agissait de la rupture d'un guignol de commande du servo-compensateur gauche (Annexe V).

Les anomalies constatées par l'équipage du F-GEJE vont donc très probablement attribuables à la rupture ou la déconnexion d'une des bielles ou d'un des guignols situés entre les renvois d'angle coaxiaux et un des servo-compensateurs.

Il paraît donc hautement probable, bien que cela demeure impossible à prouver formellement, que la rupture se situe au niveau des pièces non retrouvées de la chaîne de commande du servo-compensateur de l'aileron gauche.

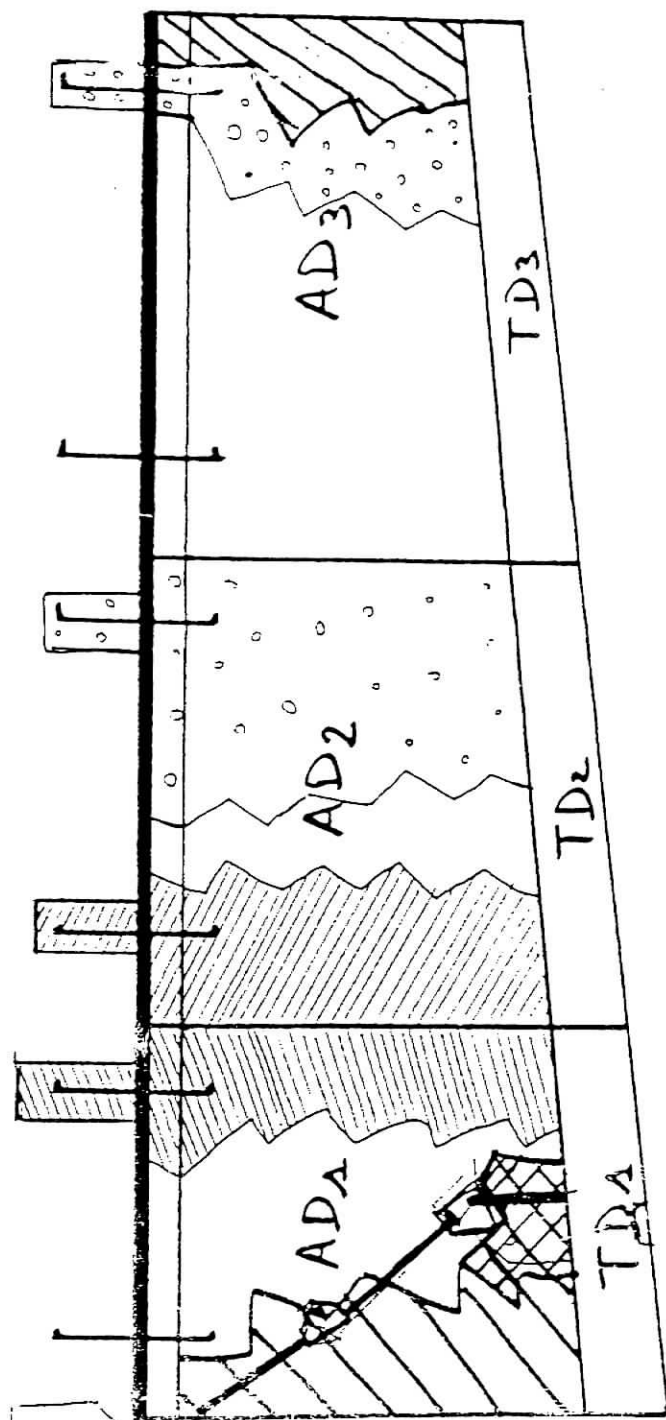
AILERONS (DROIT)

A l'exception des extrémités connectées au servo-compensateur, la totalité de la chaîne de commande de l'aileron droit a été retrouvée. Toutes les ruptures constatées sont d'origine statique et résultent donc du choc.
