Bureau Enquêtes-Accidents

Incident de l'Airbus A300 F-GBEA

survenu le 21 décembre 1990

sur l'aéroport de Brest-Guipavas (Finistère).

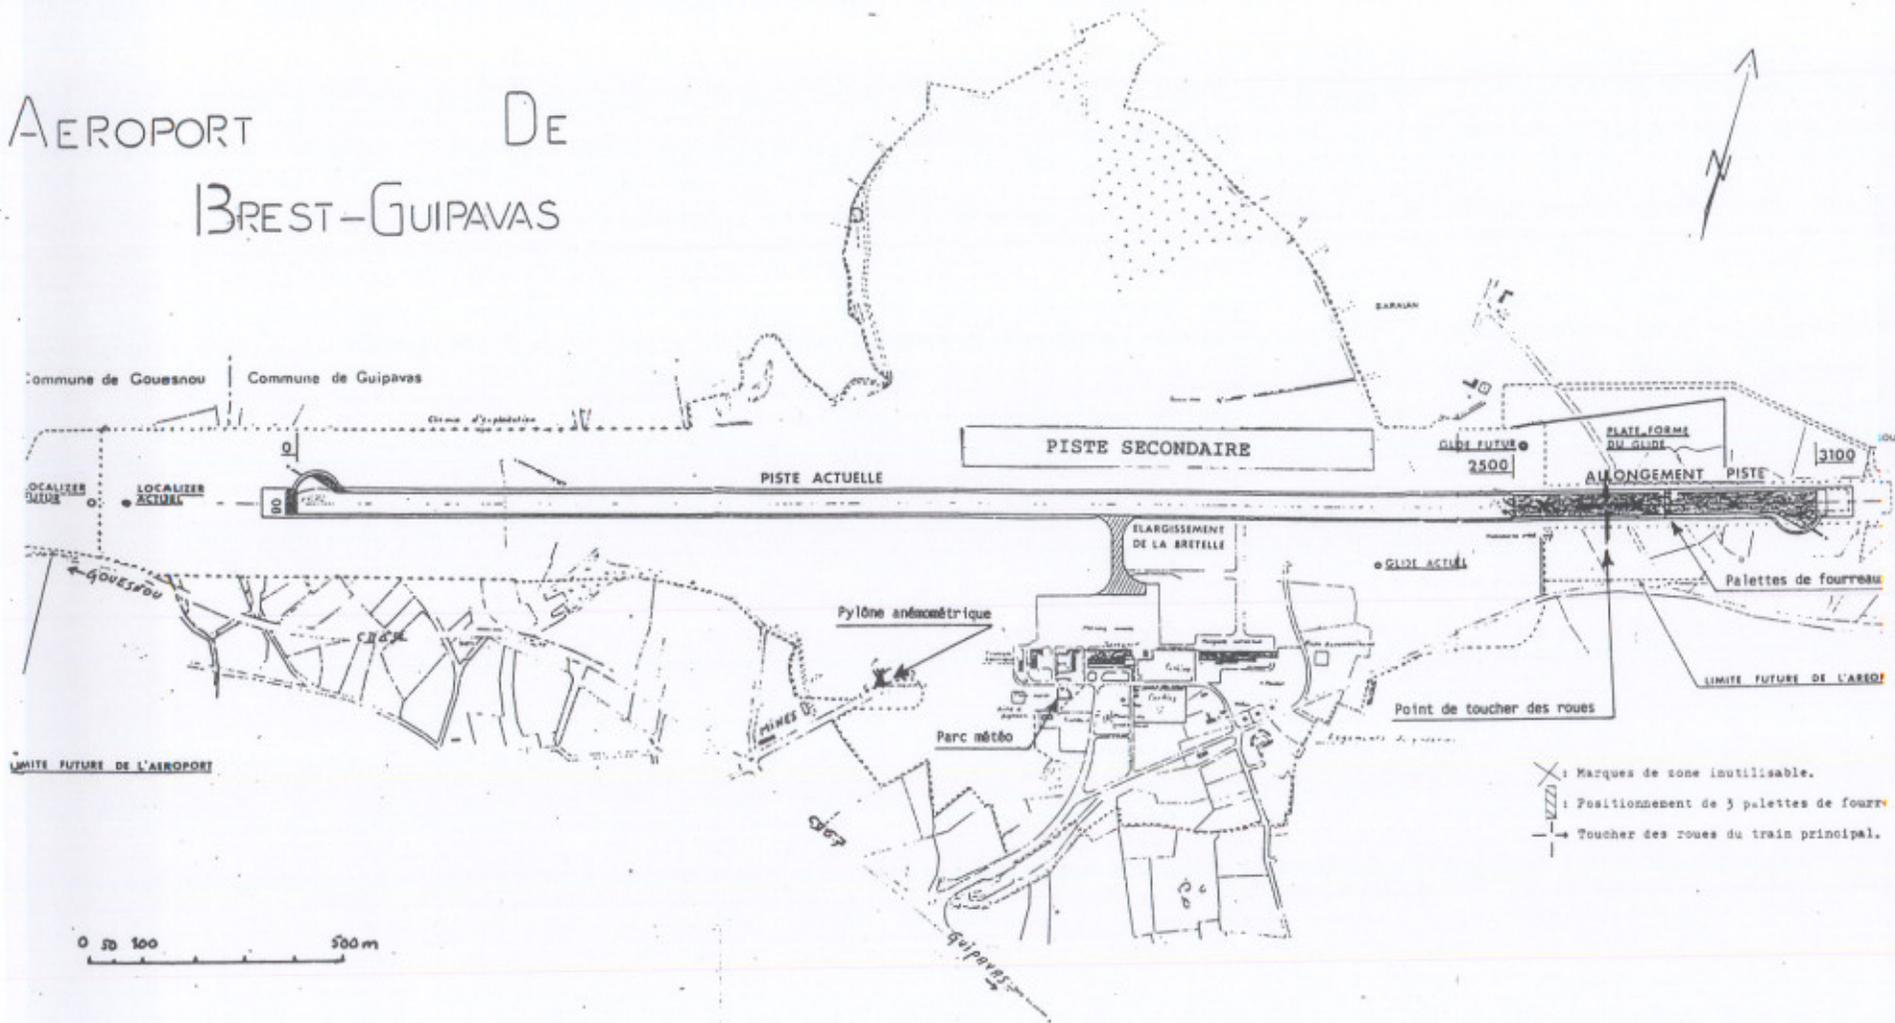
AEROPORT DE BREST-GUIPAVAS

L'avion a touché le sol environ 170 m avant le seuil de piste. Les empreintes des roues gauches du train principal gauche apparaissent 120 m avant la dernière croix. Les empreintes des roues du train principal droit apparaissent 23 m avant cette croix (annexe 5).

- X Marques de zone inutilisable.
- ⊥ Positionnement de 3 palettes de fourreau
- Toucher des roues du train principal.

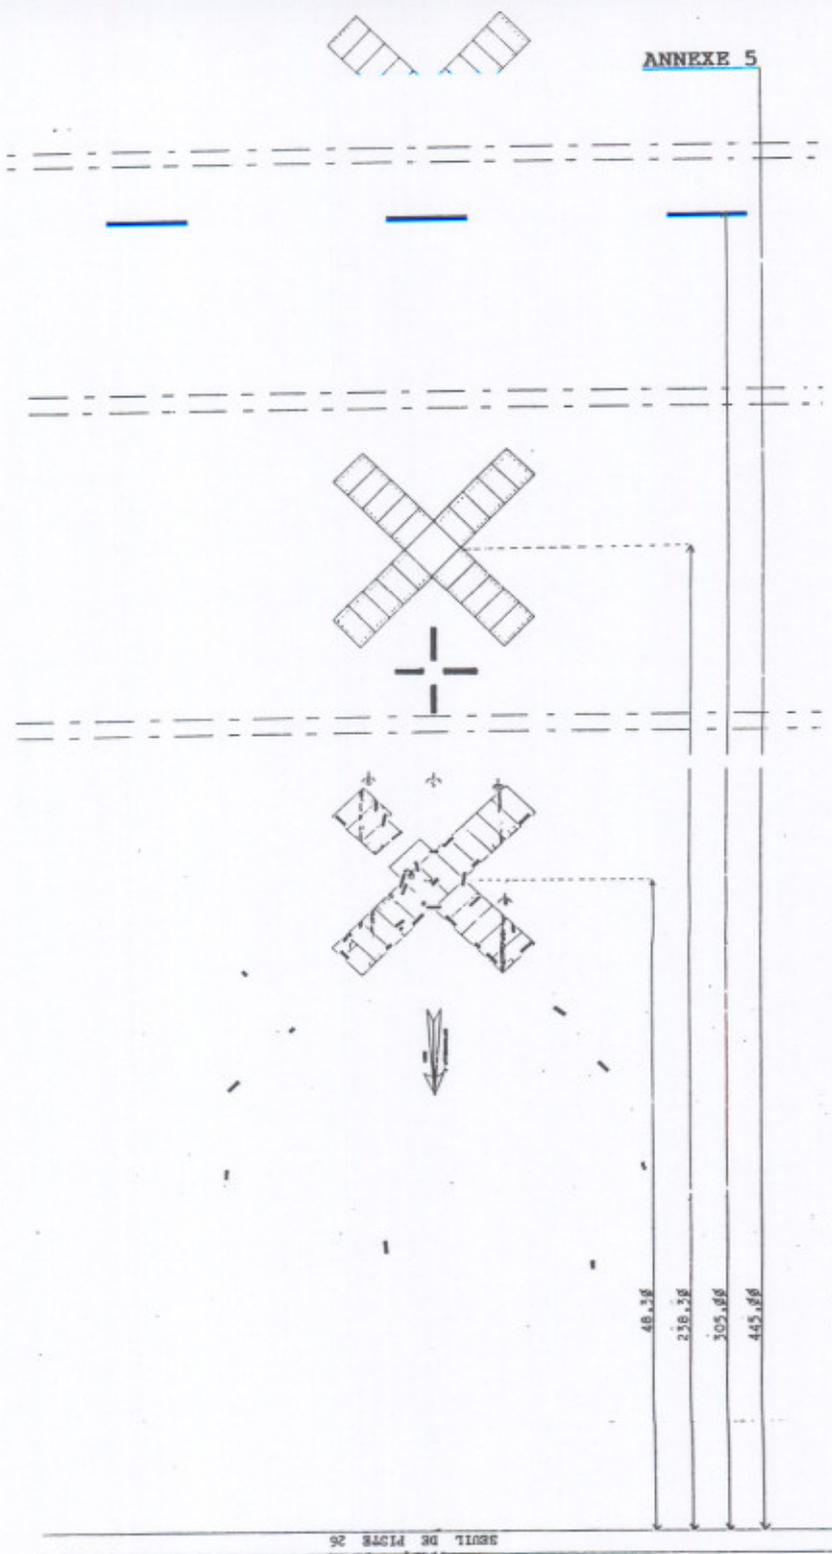
Distances des trois croix au seuil de piste

Au roulage, les trains principaux ont percuté les bordures de trottoir mises en place sur la troisième croix (annexe 6). Une dizaine de bordures ou fragments ont été projetés en éventail, jusqu'à une quarantaine de mètres en avant.

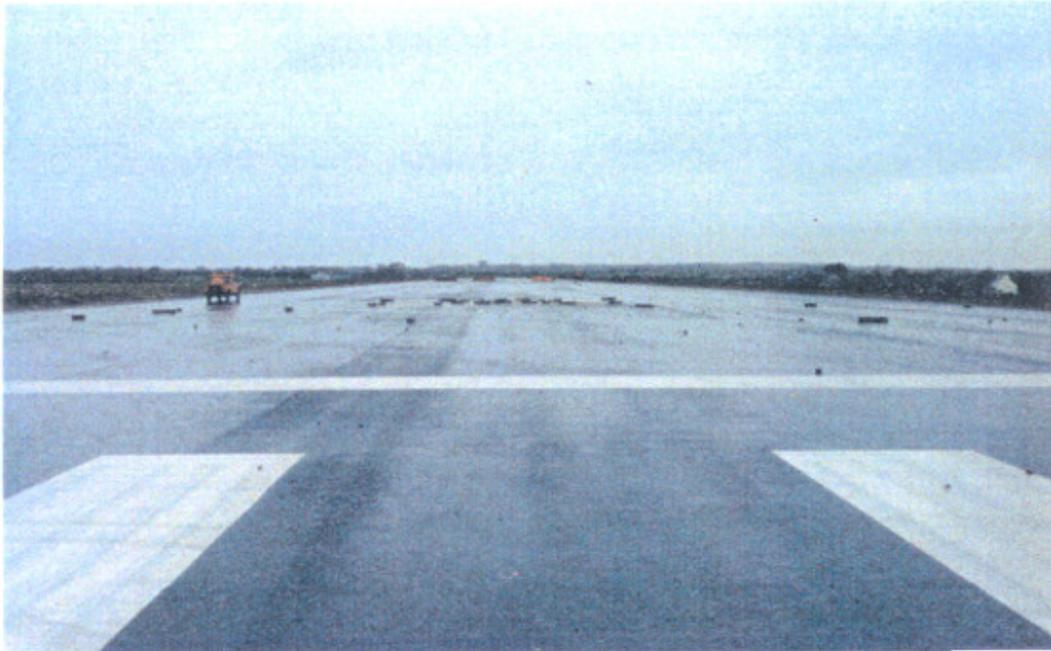
Par ailleurs, pour empêcher la circulation des engins de chantier vers la piste, trois palettes de fourreaux en plastique de couleur rouge avaient été disposées en travers de cette portion non utilisable, à 305 mètres du seuil (annexe 6).

Vue d'ensemble du seuil de piste en premier plan et de la croix en deuxième plan, sens inverse de l'atterrissage, avec en troisième plan les fourreaux rouges situés à 305 mètres du seuil de la piste.

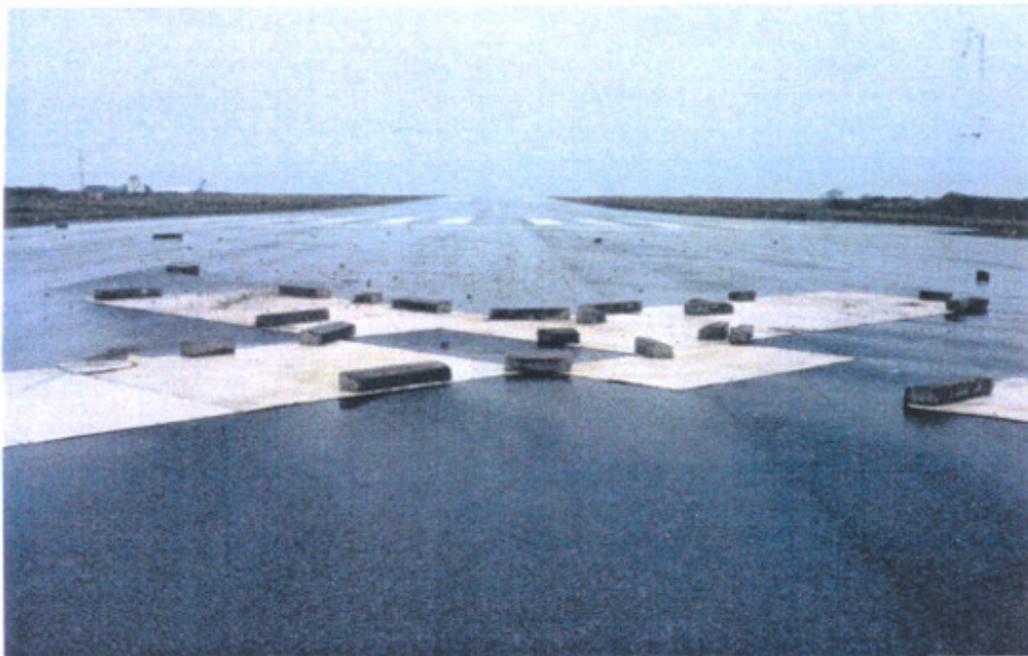
Dans son témoignage, le commandant de bord déclare que "l'utilisation de bordures de chaussées pour le lestage, de couleur foncée et brillantes sous la pluie, a masqué, dans les conditions de vision tangentielle à partir du cockpit, la perception de la couleur blanche de la croix (annexes 5 et 6).

L'incident résulte du heurt de bordures de trottoir par l'A300 par suite d'un atterrissage trop court, en amont du seuil de piste 26. Ces bordures lésaient une croix qui marquait de façon non réglementaire une portion de piste inutilisable.

Vue d'ensemble de la 3ème croix, prise de vue dans le sens d'atterrissage de l'aéronef.

L'incident du 21 décembre n'a pas modifié la position de la DDE, la DRAC/N n'étant pas intervenue. Il a été convenu de remplacer les bordures de trottoir par des sacs de sable de couleur blanche pour lester la première croix et les cinq autres également, "afin d'éviter un cloutage trop important dans les chaussées" (compte rendu daté du 10 janvier 1991 de la réunion de chantier du 8 janvier). Le respect de la bande dégagée et de la trouée d'atterrissage a été pris en compte pour placer cette première croix à 70 m en amont du seuil, au lieu de 48 m précédemment. Quant à l'intervalle entre chaque croix il a été fixé à une centaine de mètres.
