*Accident
survenu le 7 février 1991
à Nîmes-Garons
au décollage de l' A320
immatriculé F-GFKI
exploité par Air France*

RAPPORT
f-ki910207

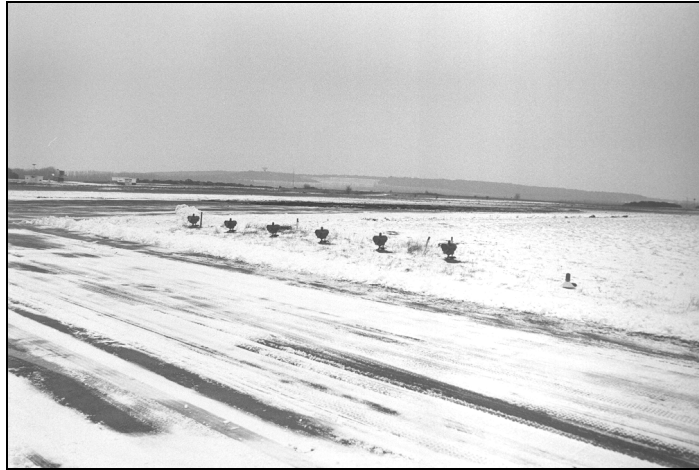
- le prolongement d'arrêt ne possède aucun marquage. D'anciennes marques volontairement effacées il y a plus de dix ans sont encore visibles. Il n'a pas été possible de connaître la raison pour laquelle elles avaient été enlevées,
- le prolongement d'arrêt n'est pourvu d'aucun balisage lumineux. Le balisage de la barre de seuil était éteint au moment de l'accident. Les feux eux-mêmes étaient bien visibles et d'autant plus que l'environnement enneigé les faisait ressortir par contraste, le centre des feux étant à 40 cm au-dessus du sol. Les photographies de la couche de neige et des bourrelets sur le taxiway confirment que ces feux n'étaient pas masqués par des congères.

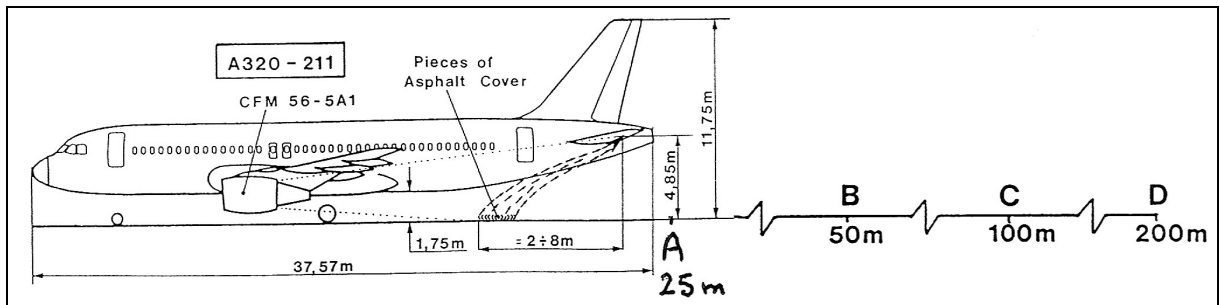
Le souffle des réacteurs montant en puissance a provoqué l'arrachement du revêtement supérieur de la chaussée, le point de départ se situant au niveau du joint, largement ouvert, entre les sections 2 et 1. Les matériaux (revêtement de surface avec sa couche de liaison) ont été arrachés sans difficulté, le tout-venant n'ayant pas de résistance à la traction. Les photos du prolongement d'arrêt, ainsi que les traces d'enrobé relevées sur le PHR, confirment le phénomène.

L'étude balistique permet de positionner précisément l'appareil par rapport aux dégradations lorsque la TOGA était appliquée, c'est-à-dire à cinq mètres du seuil de piste, conformément au schéma ci-après.

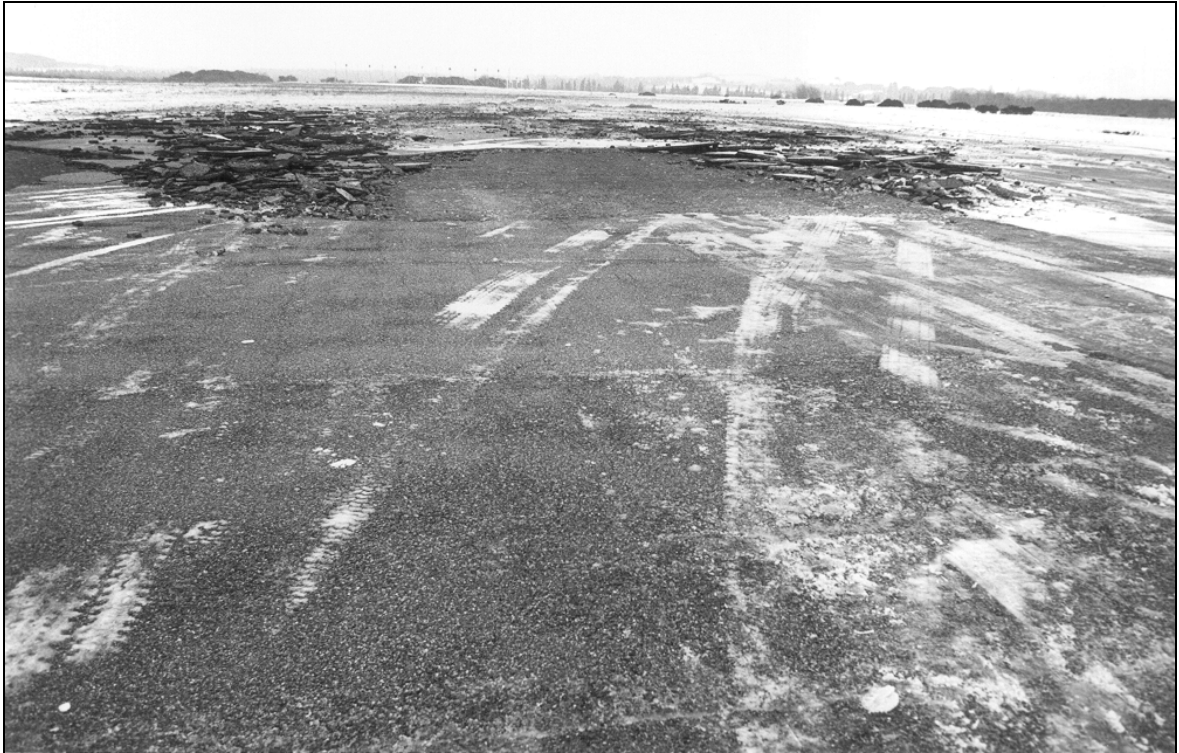
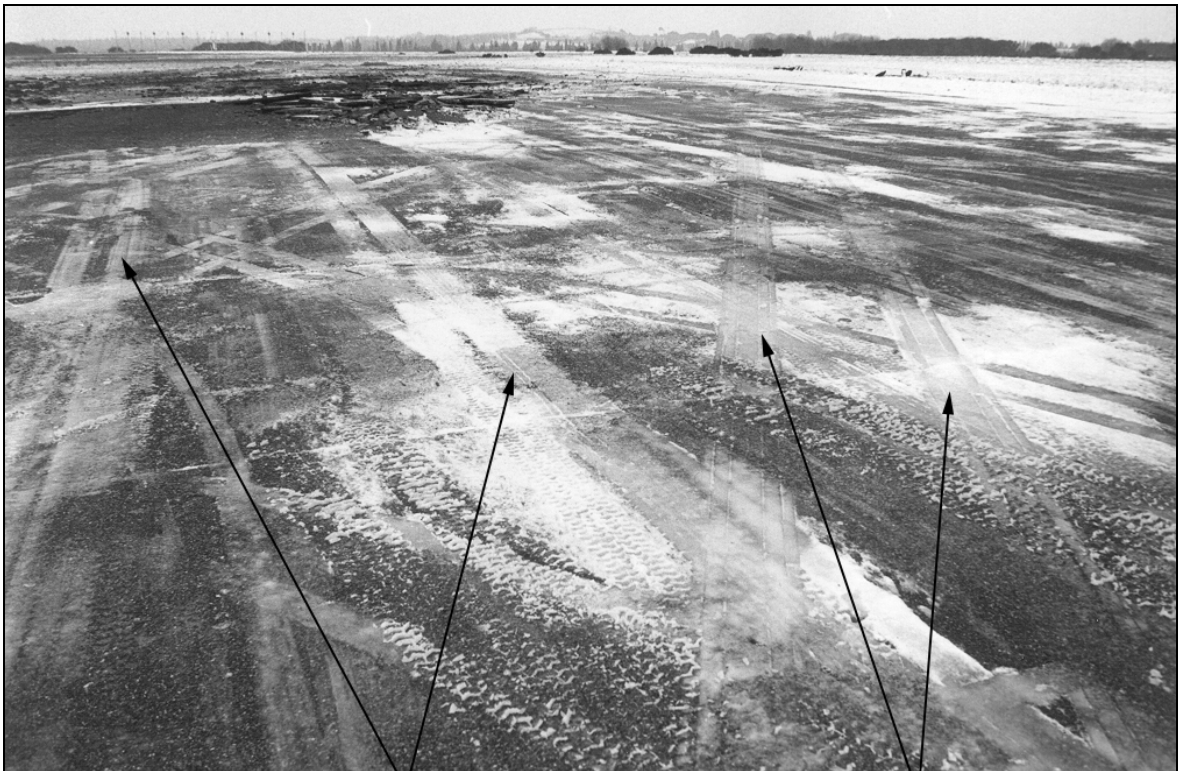
Traces à l'application TOGA

Traces du roulage pour le demi-tour
