Bureau Enquêtes-Accidents

R A P P O R T

*relatif à l'accident survenu le 29 septembre 1993
à Besançon-La Vèze (25)
au Falcon 10
immatriculé F-GJGB
exploité par la société Chaillotine Air Service*

FG-B930929

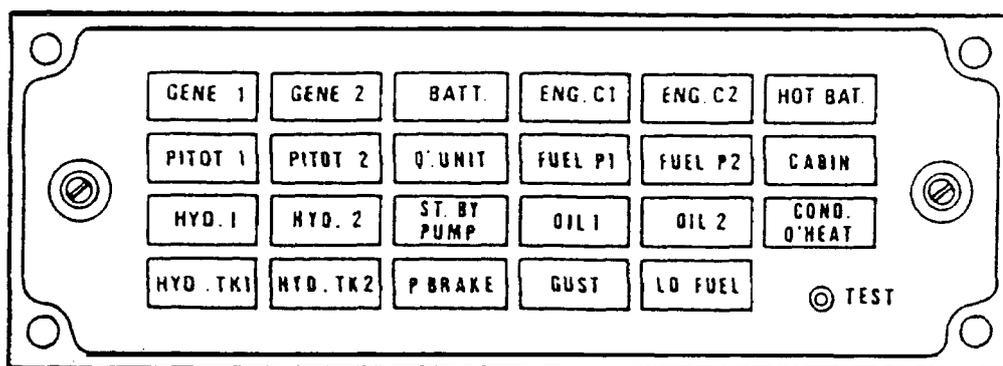
Avant modification

Sur les premiers FALCON 10, il existe trois voyants d'alarme qui n'ont pas pu être intégrés sur le tableau d'alarmes. Parmi eux, on compte le voyant BRAKE qui est situé sur le pylône.

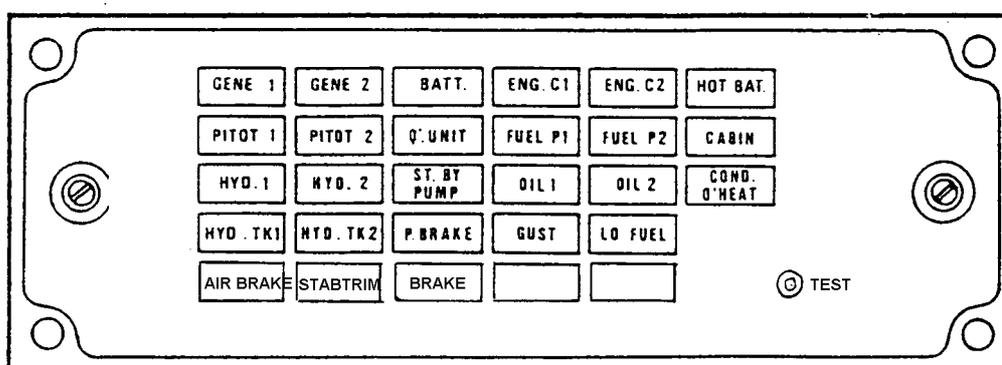
Après modification par la MOD 332 approuvée par le STPA le 23 septembre 1977, le tableau d'alarmes comprend dans le même encombrement 6 voyants supplémentaires dont le voyant BRAKE. Cette modification n'a cependant été appliquée qu'à partir du numéro de série 152. Elle n'a pas fait l'objet d'un bulletin de service et n'a donc pas été appliquée aux avions portant un numéro de série inférieur, dont le F-GJGB.

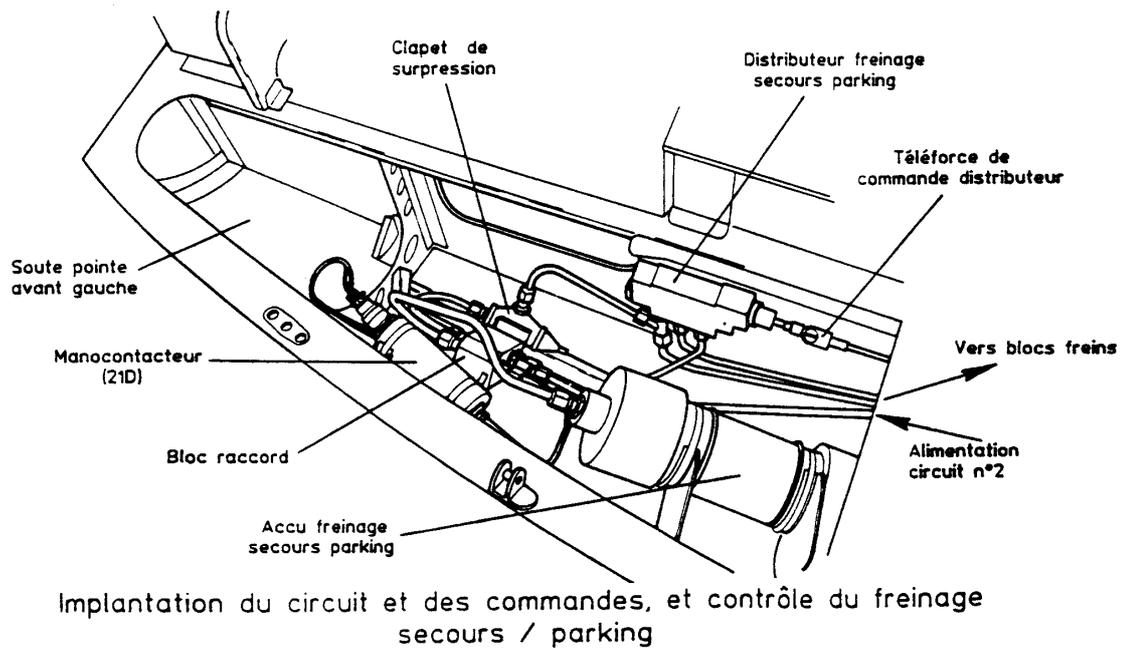
La position du téléforce de commande du distributeur freinage secours/parking par rapport au distributeur lui-même est significative de la position de la manette dans le cockpit.

Sur l'épave du F-GJGB, il n'a pas été possible de déterminer la position du téléforce avant l'impact. En effet, il est rompu et un ressort de rappel le ramène alors dans la position freins non serré.

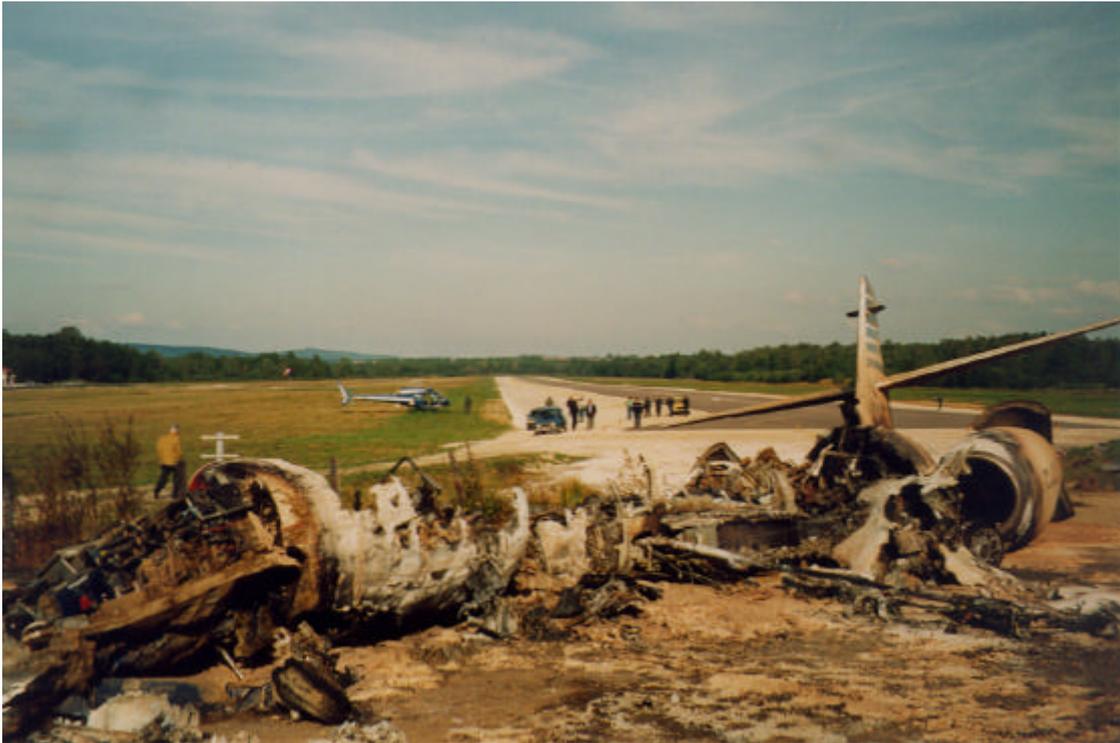
Vue générale de l'épave

L'avion sensiblement orienté dans le sens du décollage repose sur le ventre au sommet du talus de terre meuble de 2,40 m situé 30 m après l'extrémité de la bande.

Sous le choc contre ce talus, les becs de bord d'attaque de l'aile gauche et la trappe du train avant se sont arrachés. Des hublots et le capotage avant ont été projetés en avant de l'avion.

Le fuselage est entièrement calciné depuis la cabine de pilotage jusqu'à la queue de l'avion. La roulette de nez est brûlée. L'empennage est intact. Le tableau de bord est totalement détruit et l'instrumentation est inexploitable. Les documents de bord sont brûlés.

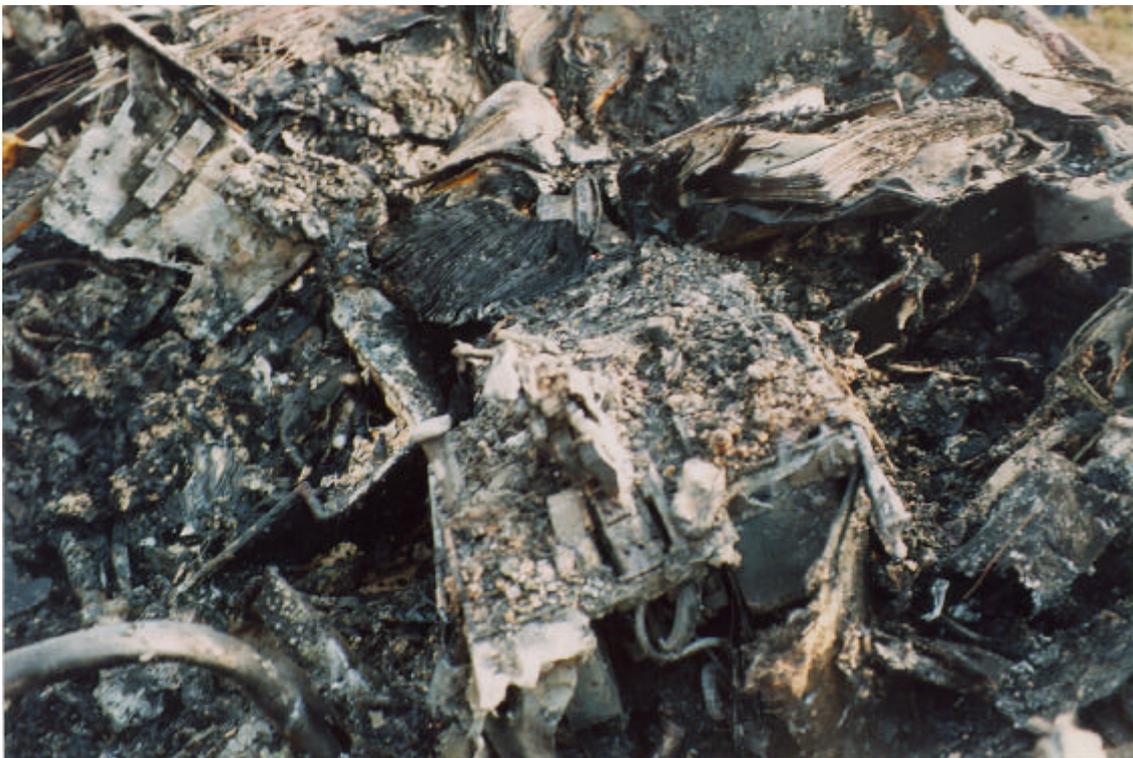
Pylône de commandes gaz et volets

Les parties hautes des poignées de commande ont toutes disparu, la base de la poignée freins secours-parc a pu être retrouvée, ainsi que la commande de volets.

Les deux ailes et les trains principaux sont calcinés. Seuls les extrémités des ailes droite et gauche ne sont pas brûlées. Les volets sont sortis en position décollage 15°, position également retrouvée sur la commande de volets dans le cockpit.

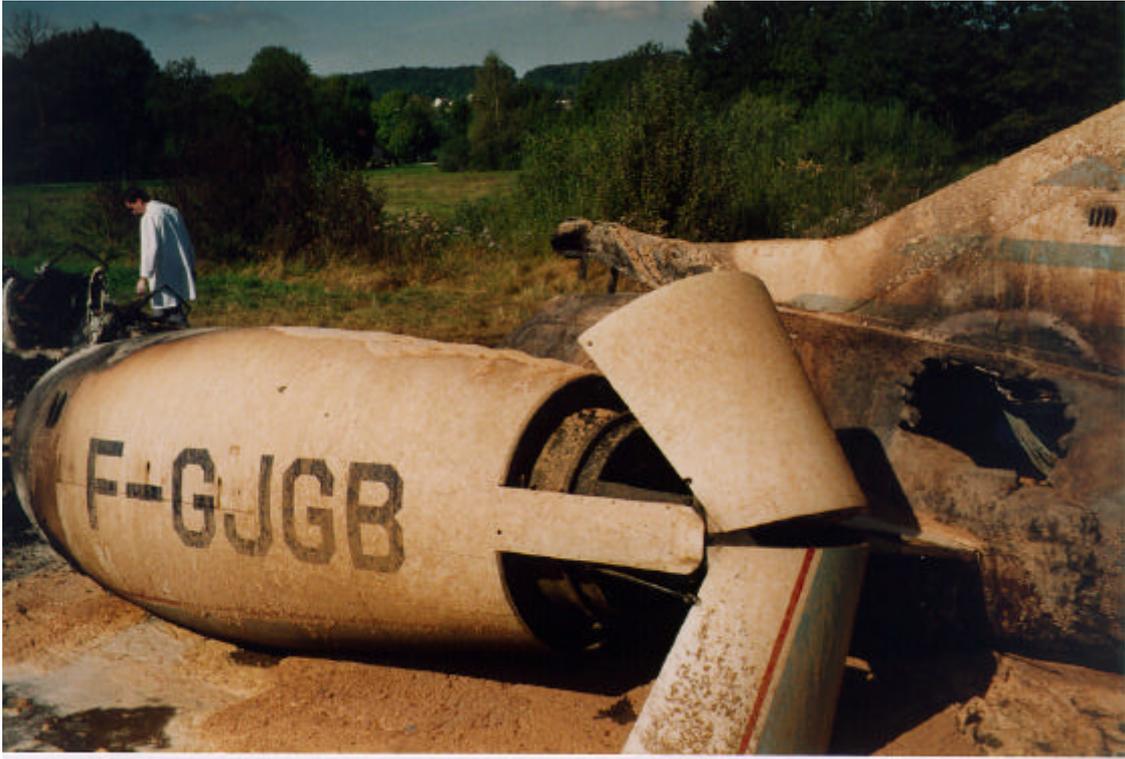
Moteur gauche

Le moteur gauche est en meilleur état que le droit. La nacelle est endommagée et brûlée à l'avant. Ce moteur ne comporte que des traces de chauffe superficielles. En vue arrière du moteur, la turbine basse pression et la tuyère sont propres et intactes. L'inverseur de poussée est déployé.

Sur le moteur gauche, toutes les aubes de soufflante sont présentes. Elles ne portent pas de traces d'incendie. Les extrémités d'aubes ont subi des impacts, entraînant un arrachement du bord d'attaque avec déformation du profil en sens inverse de la rotation.

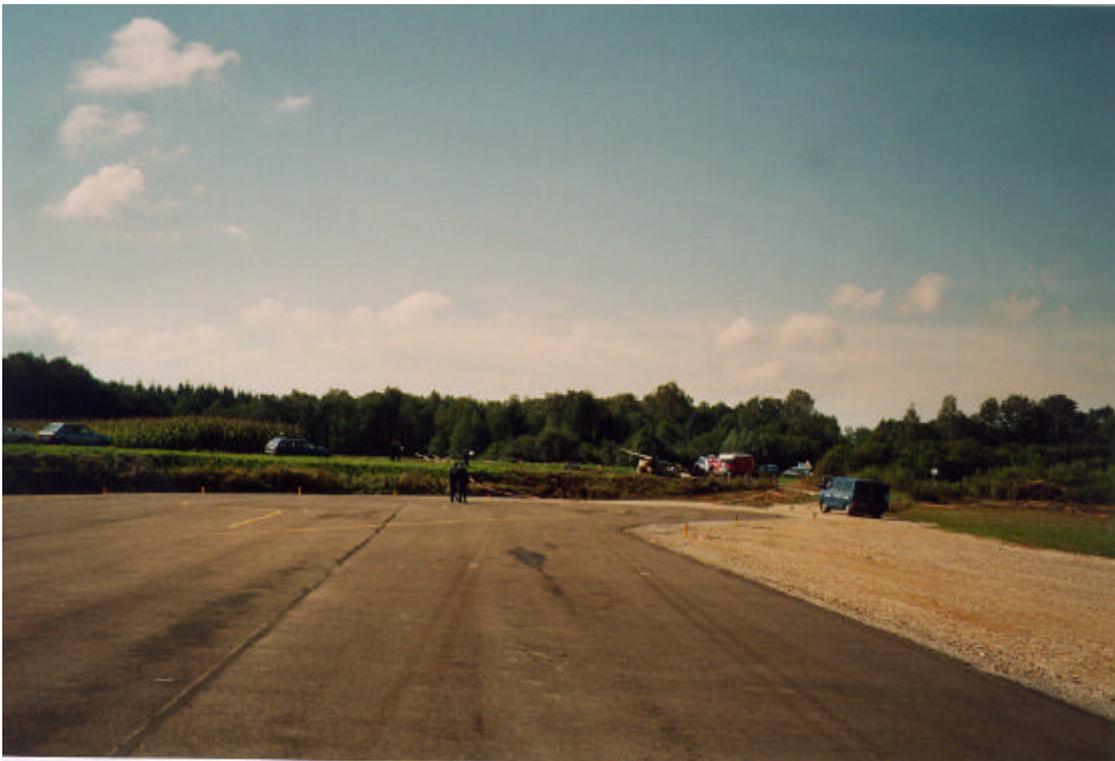
Traces laissées sur la piste

Des traces de teinte ocre foncé apparaissent au niveau de la raquette située en piste 24 alors que l'aéronef effectuait son demi-tour en vue de l'alignement. Ces traces deviennent de plus en plus nettes au fil de la remontée de la piste 24, dans le sens de la tentative de décollage du Falcon 10.

La couleur devient franchement marron et les traces discontinues à partir de la voie de circulation située environ 1000 mètres à partir du seuil de la piste 24 et 400 mètres avant la fin de bande.

Ces traces, au milieu de la piste, indiquent que l'avion a roulé en tenant parfaitement l'axe pendant 1350 mètres. Les traces s'infléchissent vers la droite 50 mètres avant la fin de piste.
