*Accident
survenu le 19 septembre 1993
à Troyes-Barberey (10)
au Fairchild SA227 METRO III
immatriculé F-GILN
exploité par Airlec*

RAPPORT
f-In930919

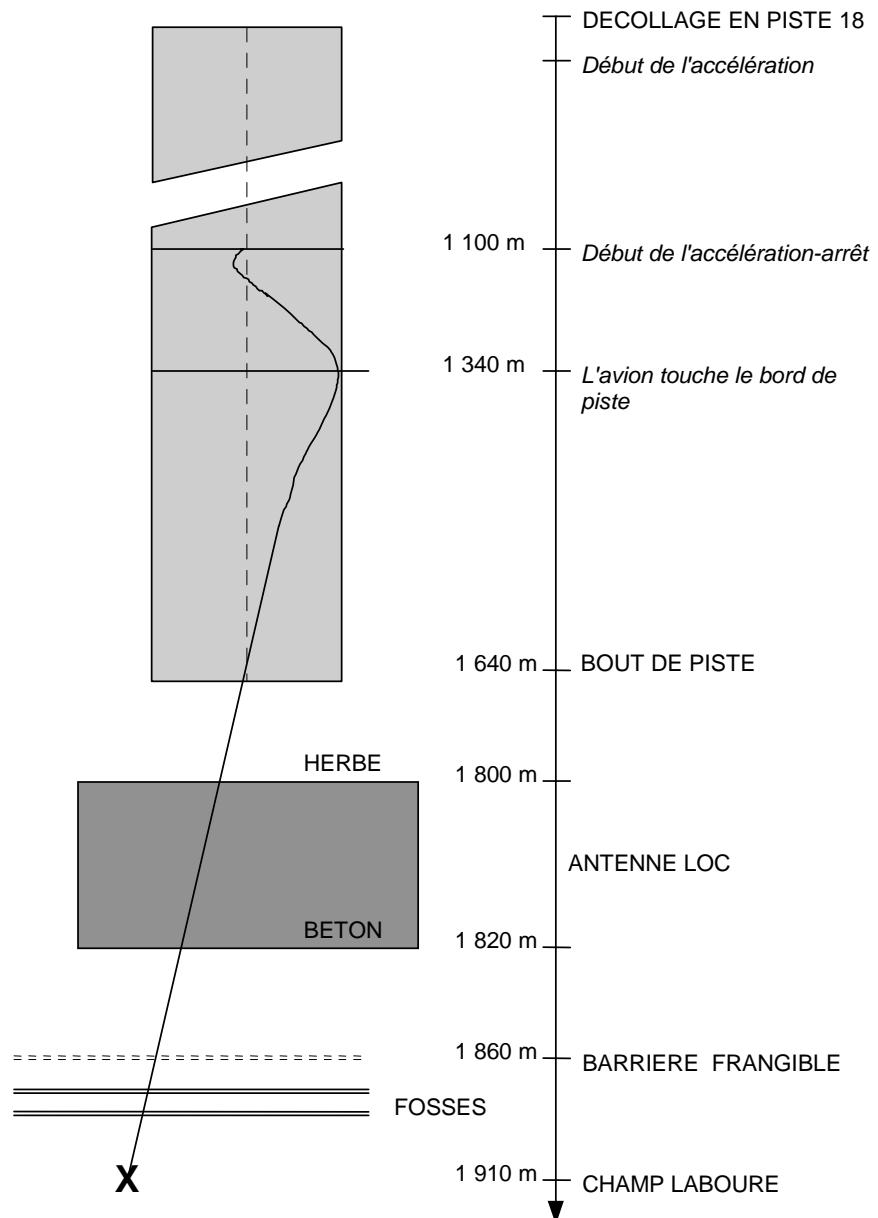
L'avion avait parcouru 1 100 m environ et avait atteint 100 kt lorsqu'une embardée à droite s'est produite, rapidement contrée par l'équipage. L'accélération arrêt a été décidée au même moment.

Après la panne moteur, les traces visibles sur la piste montrent que l'avion a embarqué à gauche s'est produite jusqu'à frôler le bord gauche à 1 340 m du seuil. L'avion est ensuite revenu sur l'axe.

Il quitté la piste pratiquement dans l'axe. Il a effectué un saut d'un mètre de longueur environ à cause du léger décrochement entre la piste goudronnée et l'herbe. Il a roulé 150 m sur l'herbe avant de rencontrer la partie droite de l'antenne du radiophare d'alignement de piste.

L'extrémité d'aile gauche a heurté l'abri technique de ce radiophare. L'avion a franchi la barrière frangible qui clôture l'aérodrome ainsi que le chemin périphérique et ses deux fossés. Le train s'est replié vers l'arrière au passage de ces fossés. L'avion s'est immobilisé finalement dans un champ.

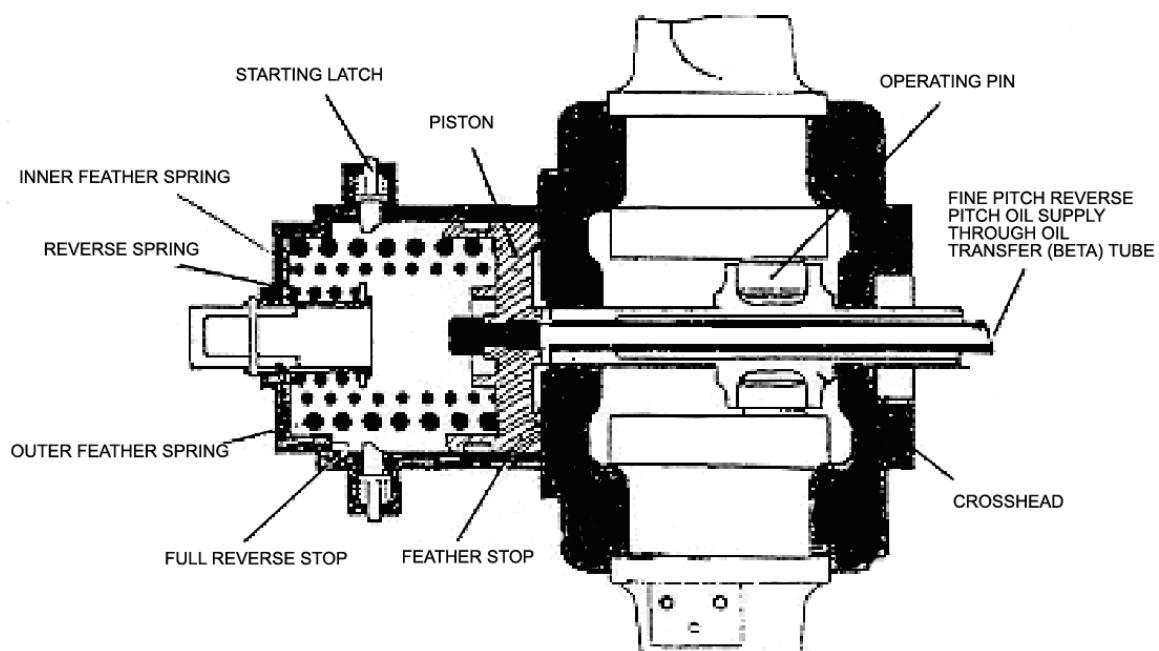
Au démontage, on constate que le piston est bloqué par les deux verrous ("starting latches" sur le schéma ci-dessous) enclenchés dans la gorge, et est ainsi verrouillé en position "reverse". Cette configuration est confirmée par différentes marques laissées dans la gorge lorsque le piston a été brutalement repoussé en arrière à l'impact.

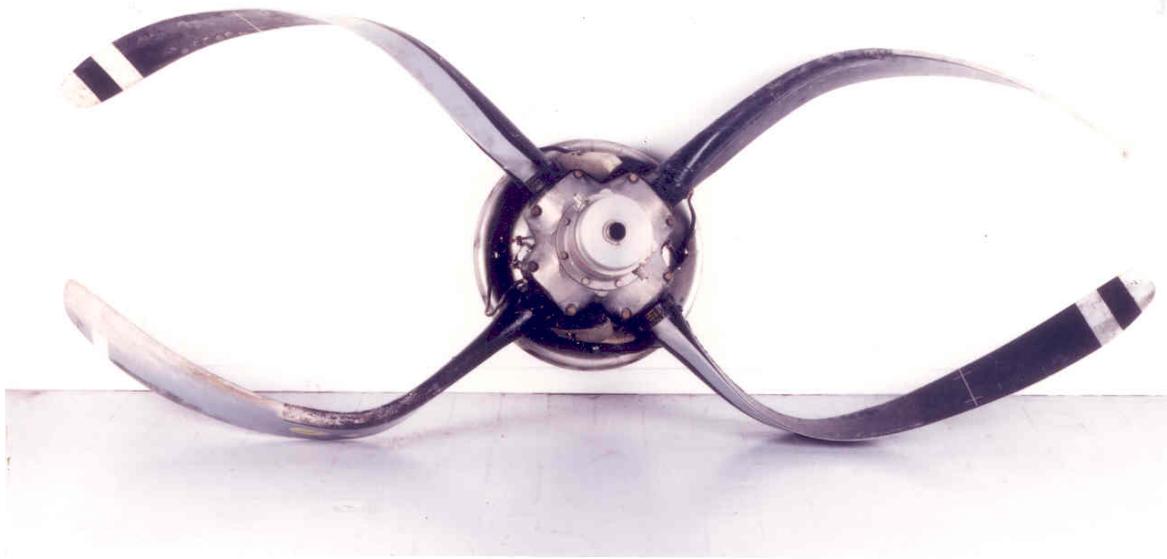
Les quatre pales de l'hélice gauche sont fléchies à partir de 350 mm du moyeu. Le mécanisme interne étant brisé, elles sont libres en rotation. L'impact a détruit la couronne du collecteur et les connections d'alimentation électrique du système anti-givrage. L'extrémité d'une pale a été arrachée.

Hélice du moteur gauche

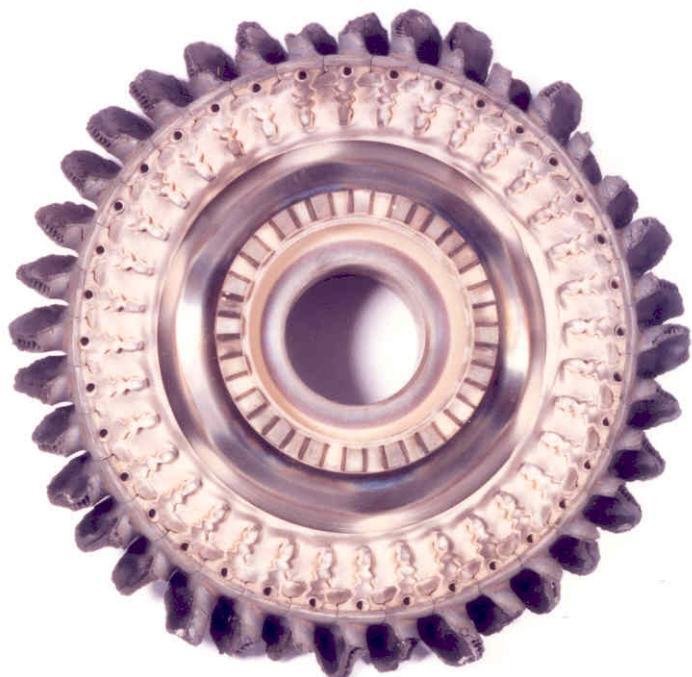
Le distributeur du premier étage est brûlé, principalement en parties haute et basse. Les bords de fuite sont brûlés dans la partie interne. La turbine est intégralement détruite, seuls restent les moignons des 36 aubes. Cet endommagement est comparable à celui de la turbine premier étage du moteur droit.

Turbine premier étage

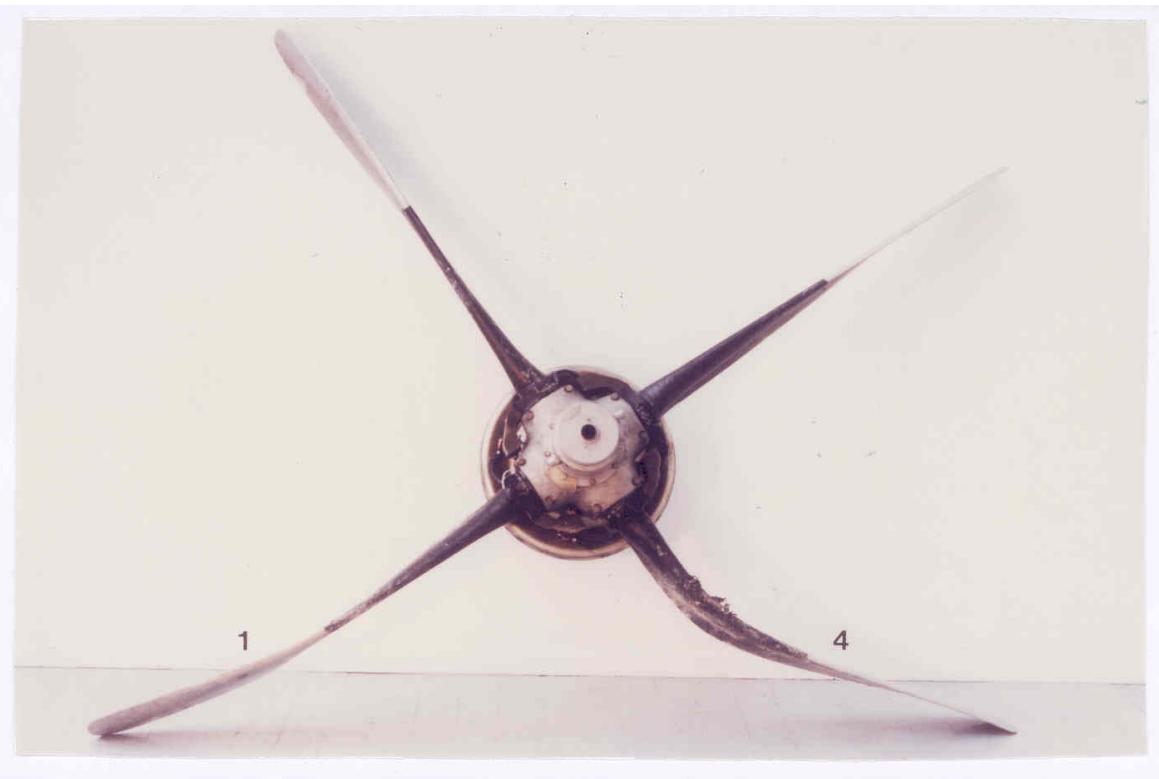
Hélice du moteur droit

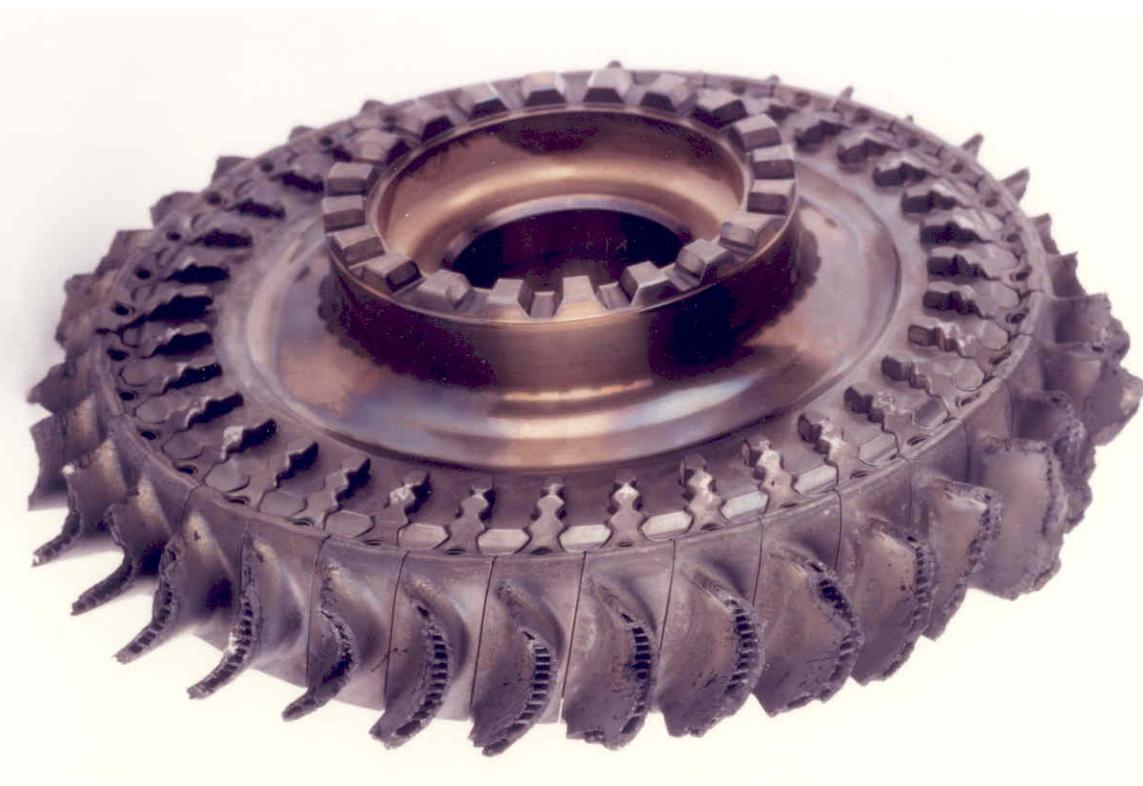
Le démontage des parties chaudes du moteur droit montre que les étages des turbines ont été soumis à une importante surchauffe. Le dernier étage de turbine (troisième) ne présente que quelques traces de brûlures au niveau des bords d'attaque. Le deuxième étage est plus endommagé, les aubes sont brûlées et fissurées. Le premier étage est très endommagé par la surchauffe, les aubes sont presque entièrement détruites.

Turbine premier étage

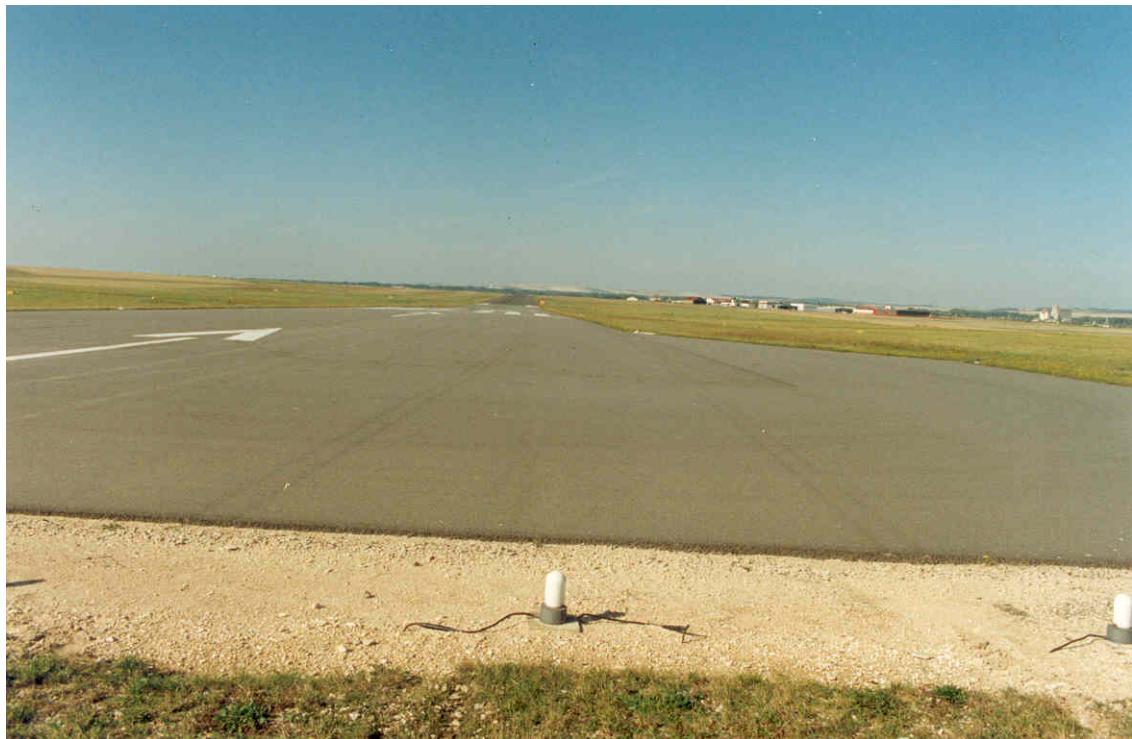
Traces de freinage sur la piste

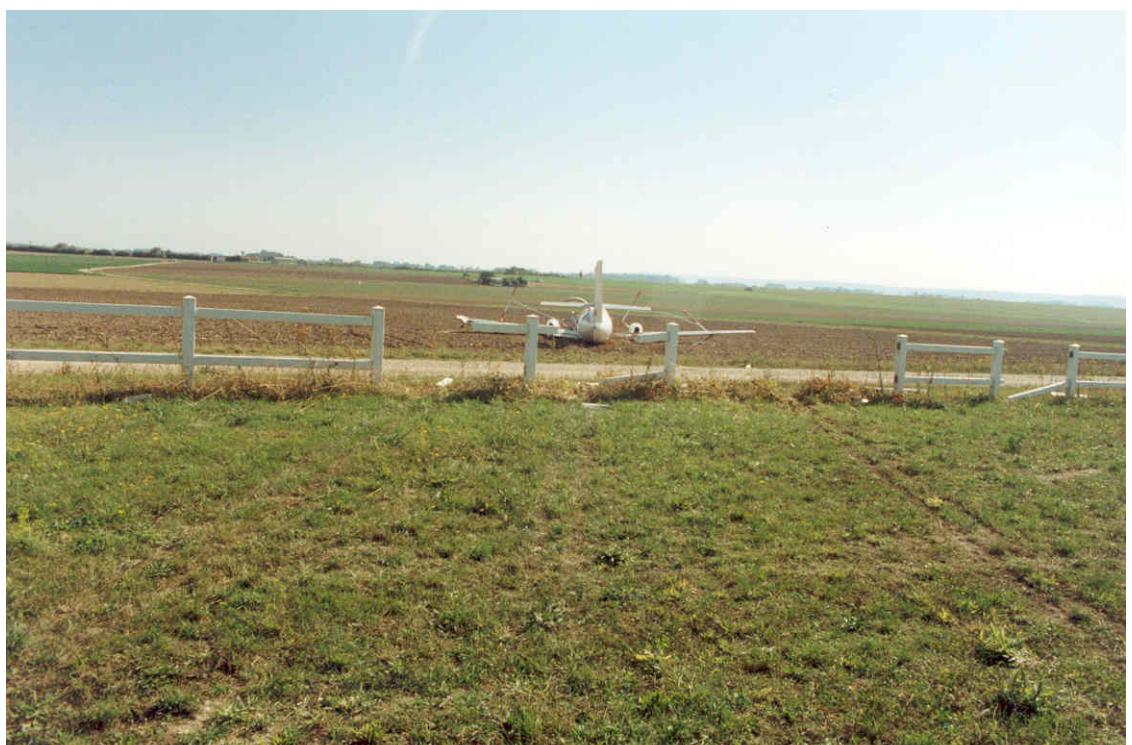
Vue générale de l'avion – Barrière frangible brisée et traces dans l'herbe

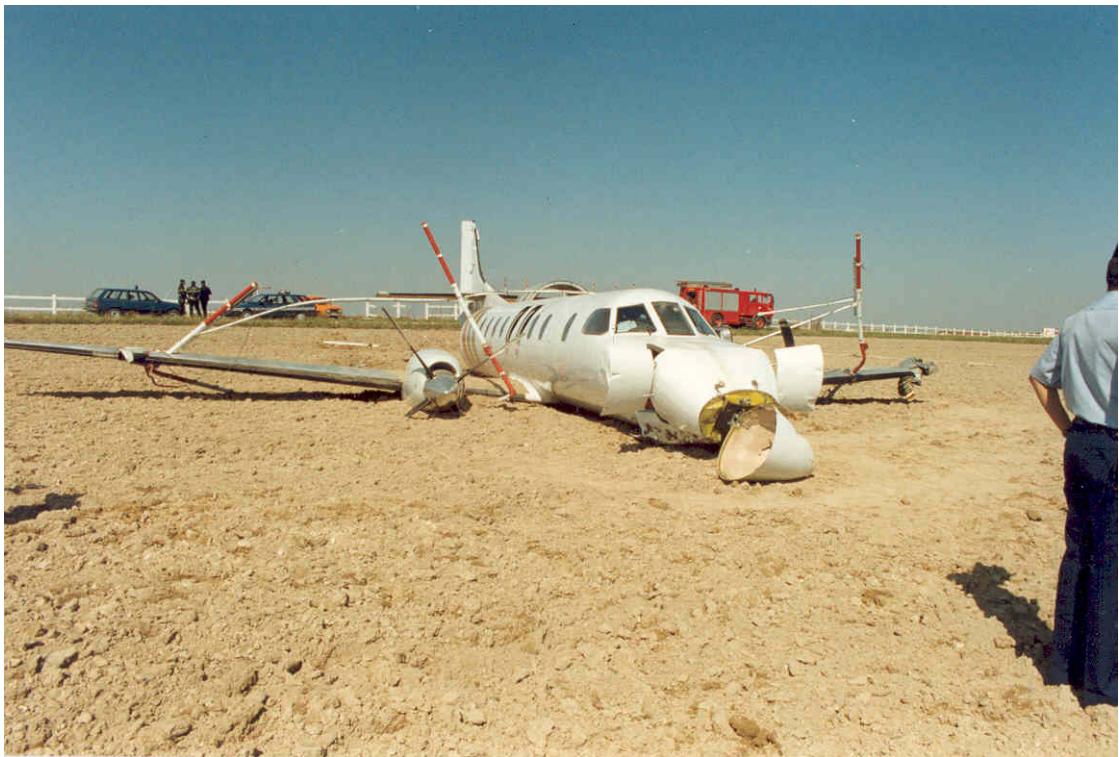
Vue générale de l'avion de face

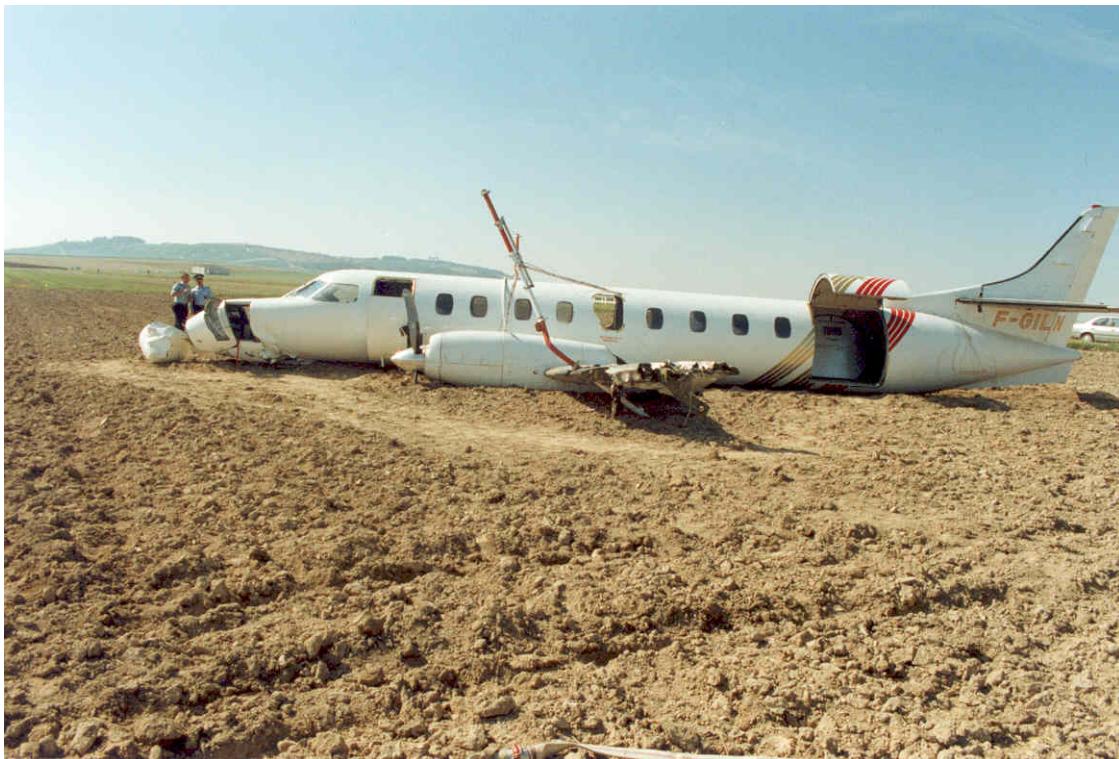
L'avion repose sur le ventre sur un sol meuble labouré. Les trois trains se sont effacés. Les poteaux métalliques de l'antenne du radiophare d'alignement de piste ont causé des dégâts aux deux ailes qui sont entaillées jusqu'au longeron avant en quatre endroits. (voir photographies en annexe 3)

Vue générale de l'avion

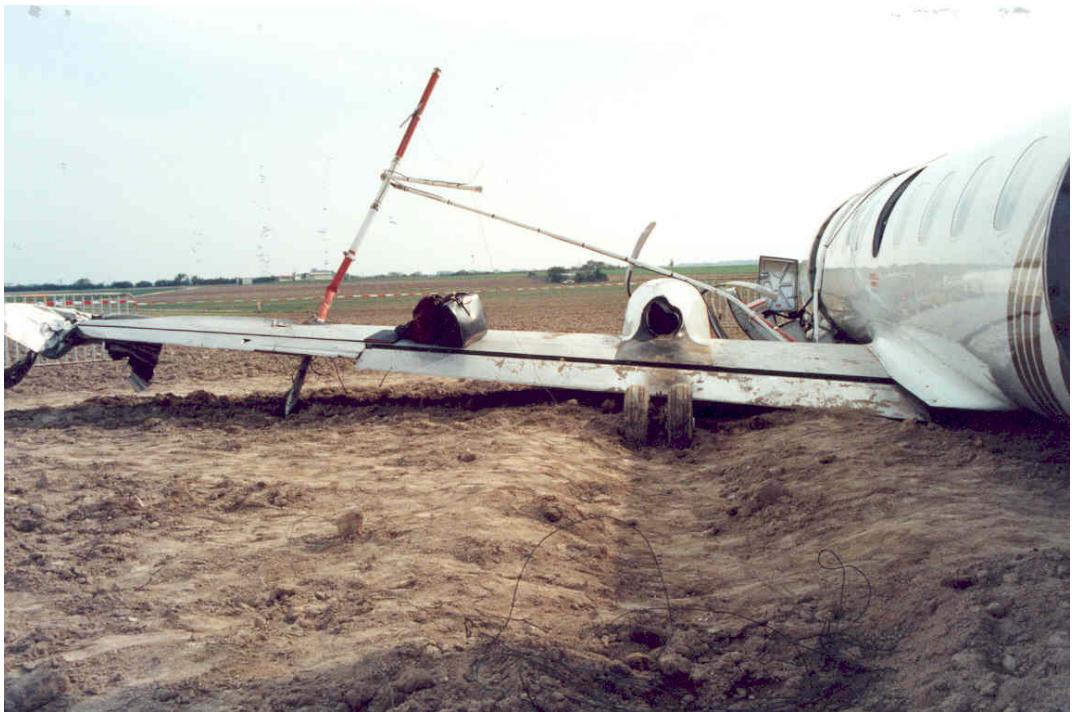
Aile gauche : traces creusées par le train affaissé

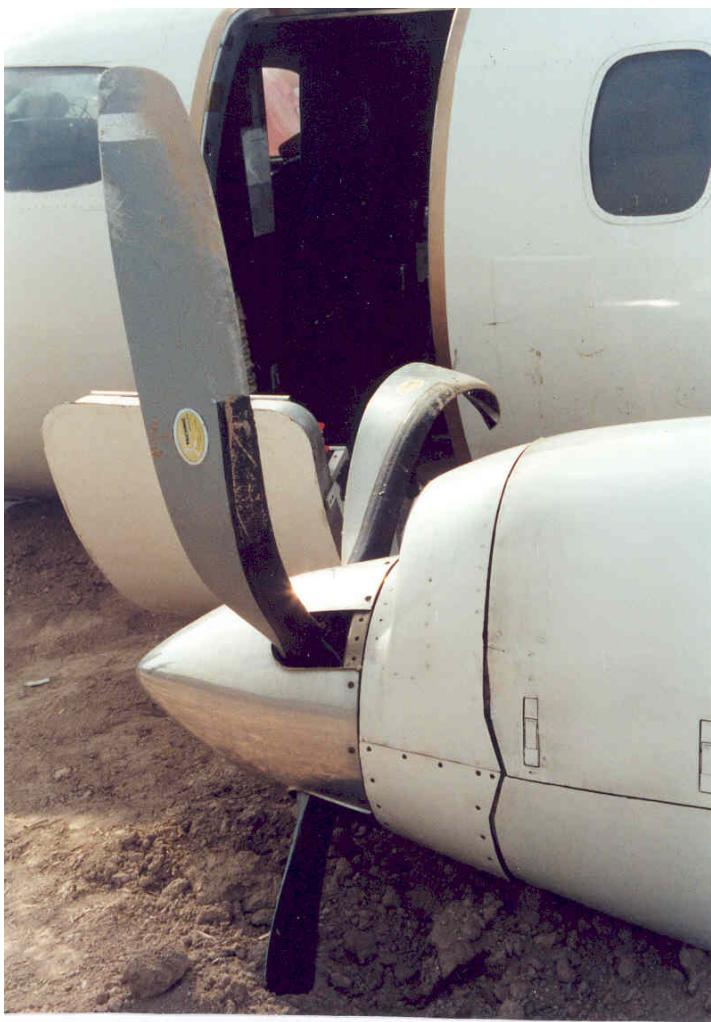
Hélice gauche

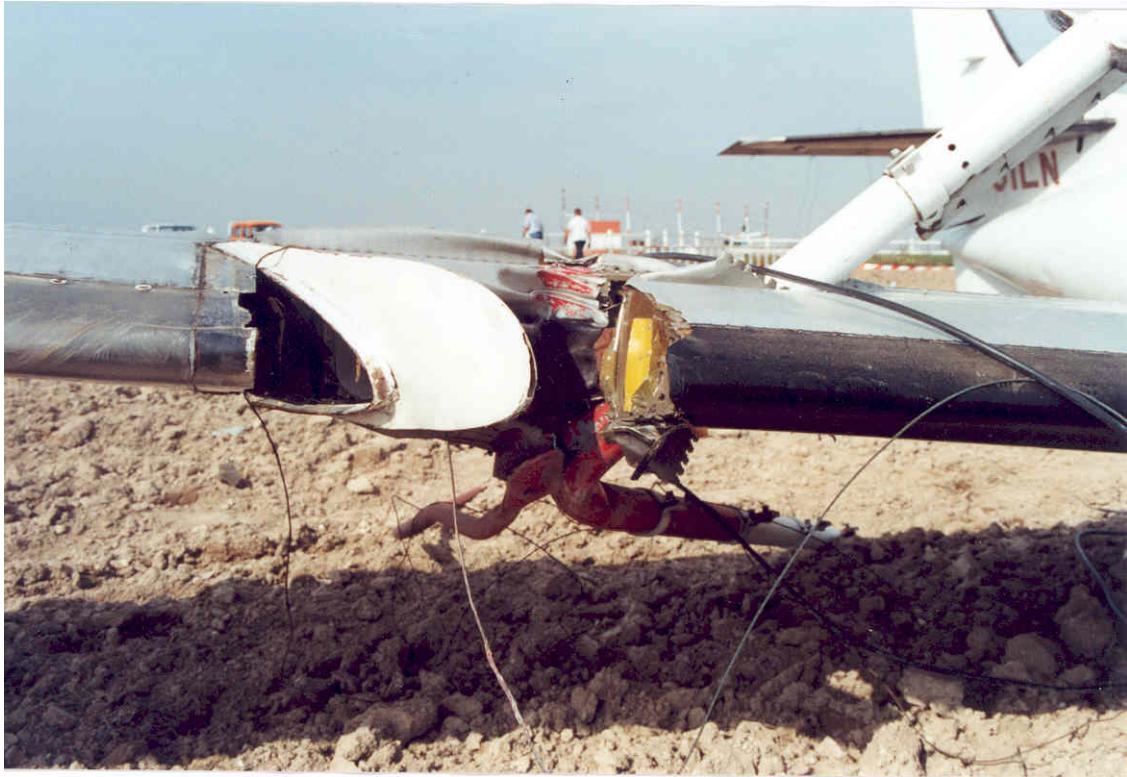
Aile droite : poteaux d'antenne LOC enfoncés jusqu'au longeron

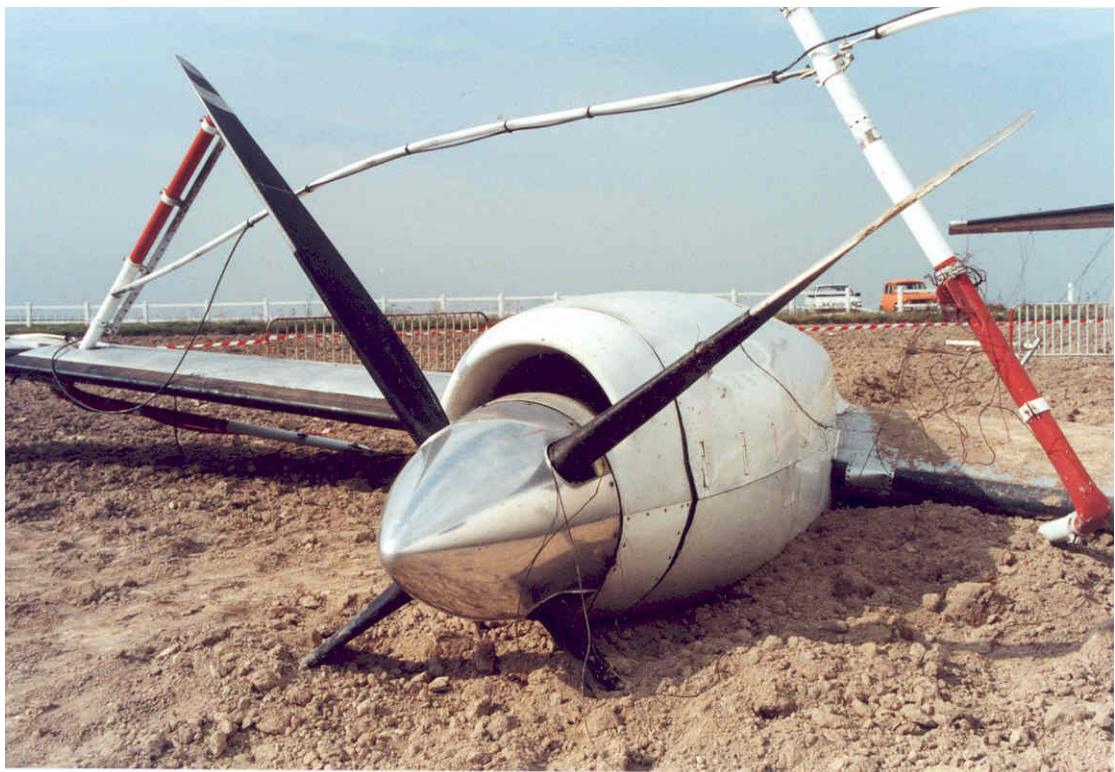
Hélice et moteur droits
