Bureau Enquêtes-Accidents

R A P P O R T

*relatif à l'accident survenu le 29 juillet 1994
à Humières (62)
à l'hélicoptère Bell 206 L-1
immatriculé F-GLGD*

Evénement:	panne moteur en approche finale.
Cause identifiée:	rupture en fatigue d'un étage de turbine.

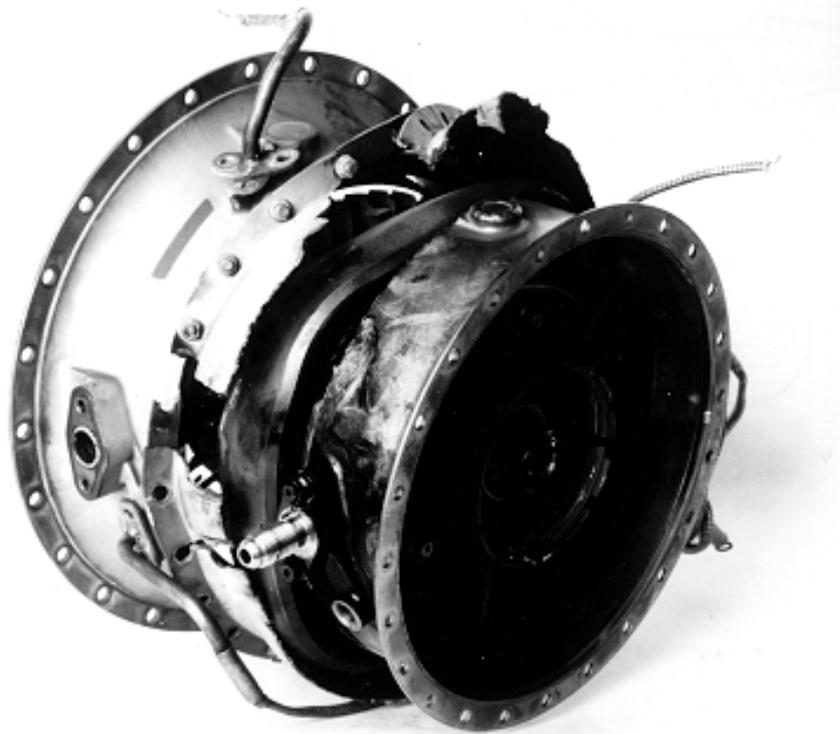
L'expertise métallurgique a montré une rupture de la roue de turbine N1 en deux parties. Ce disque s'est désolidarisé du mobile générateur et a été éjecté radialement, détruisant les ensembles voisins.

Ensemble carter turbines N1 et N2

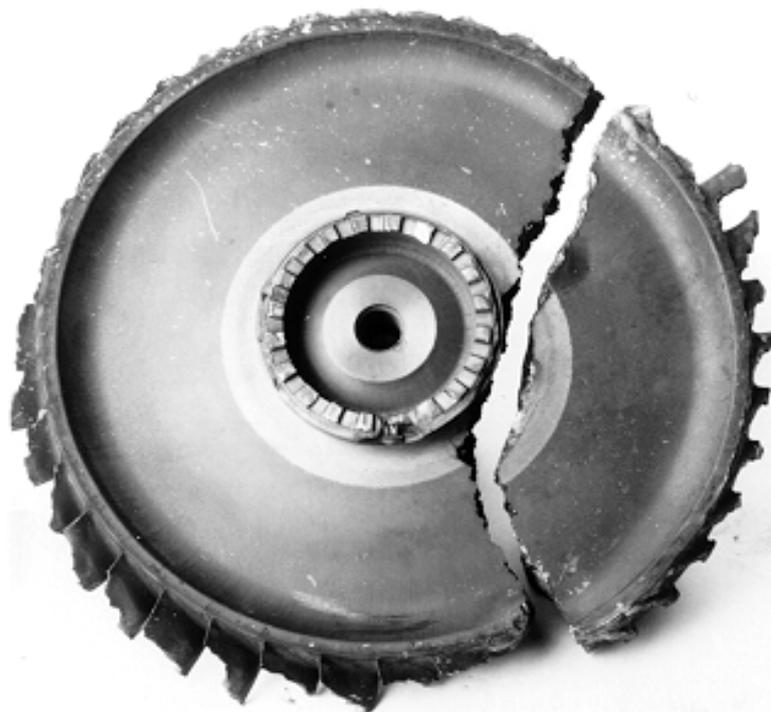
La rupture a été amorcée par des fissures de fatigue situées sur l'anneau des pieds de pale, côté bord de fuite.

La perte de puissance en approche à l'atterrissage est due à l'éclatement de la roue de turbine N1. Cette rupture a été amorcée par des fissures de fatigue situées sur l'anneau des pieds de pale. L'examen du disque de turbine N2 montre le même type de fissures.

Turbine N1, face avant

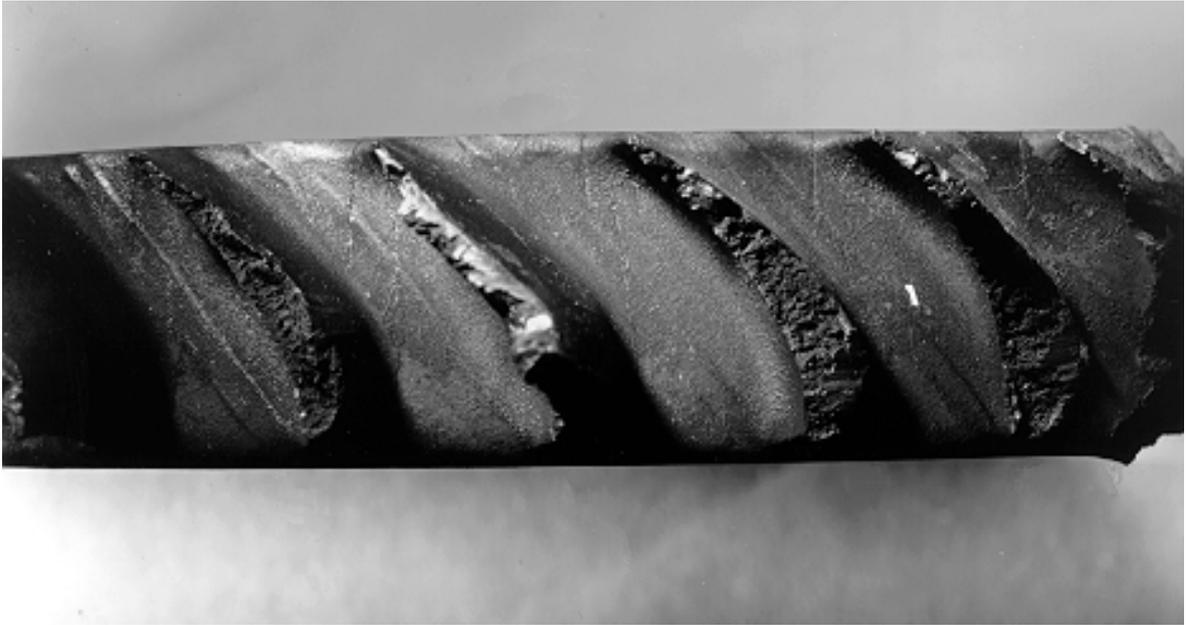
L'examen visuel du disque N1 montre que les espaces inter-pales présentent tous, à quelques exceptions près, une ou plusieurs fissures similaires, de quelques millimètres de longueur. L'examen du deuxième étage de turbine révèle des fissures de même nature que celles observées sur la turbine N1.

Les fissures de fatigue très nombreuses se propageant radialement vers l'intérieur du disque sont dues à un phénomène de fatigue cyclique à chaud.

Détail des criques entre les aubes sur la turbine N1
