Accident

*survenu le 19 octobre 1994
sur l'aérodrome de Saumur (49)
au Beechcraft C90A
immatriculé F-GLRA
exploité par la société
Mono Max Aviation*

RAPPORT

f-ra941019

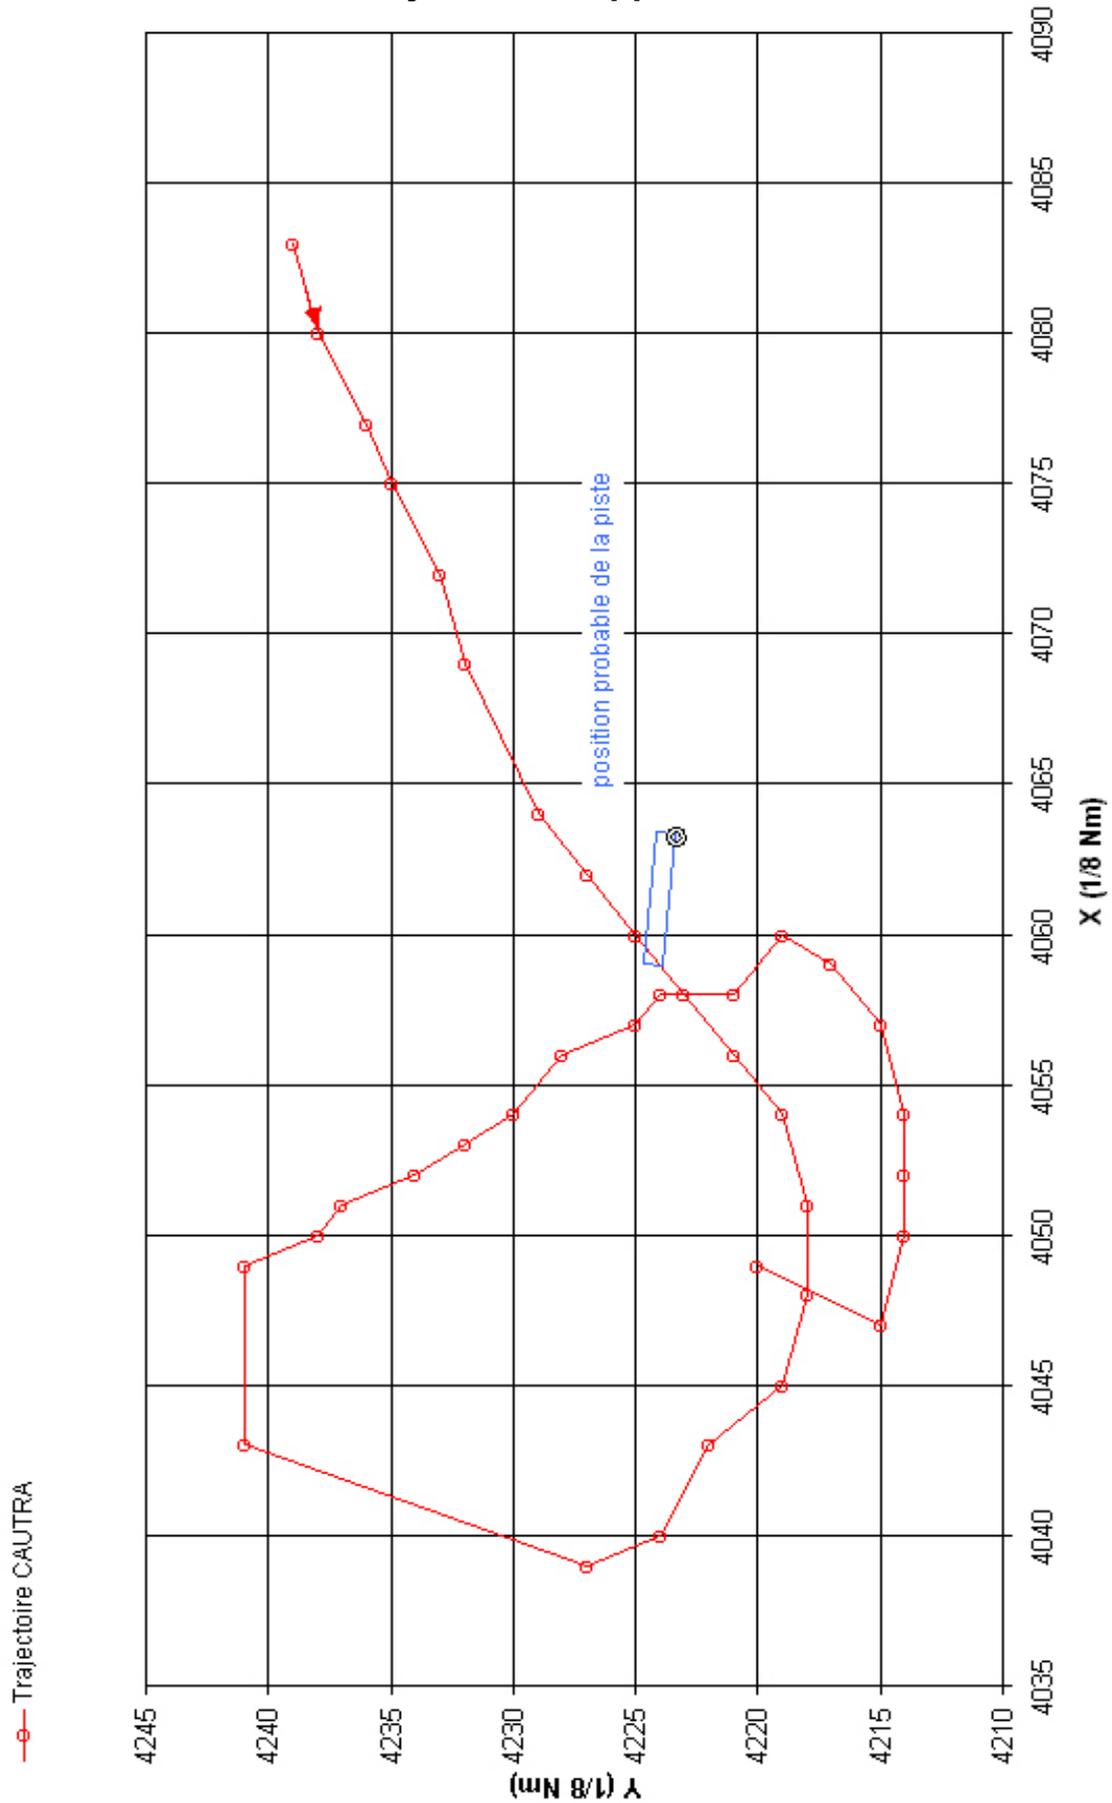
Trajectoire d'approche

La trajectoire de l'avion en approche (cf. annexe 2) a pu être restituée à partir des traces radar du calculateur CAUTRA.

Le pilote effectuait un atterrissage à vue, de nuit. L'annexe 2 qui restitue une partie de la trajectoire de l'avion permet d'établir le scénario suivant :

- la distance entre la branche vent arrière et la piste semble avoir été faible,
- en fin de présentation, le pilote a serré son virage à gauche pour ne pas dépasser l'axe de piste. L'avion a alors décroché, heurté la piste avec le saumon de l'aile gauche, puis il a glissé, a capoté et s'est enflammé.

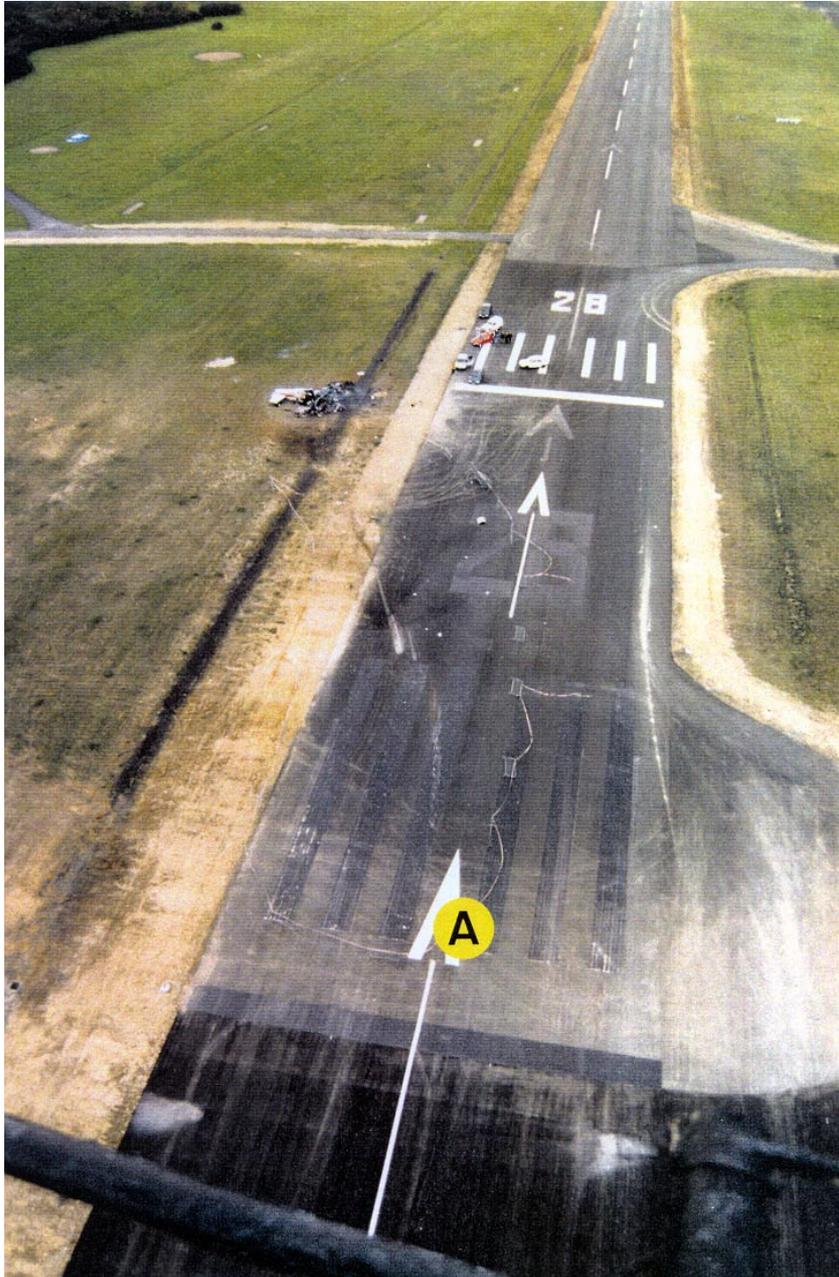
Position de l'épave en piste 28

L'épave est sur le dos dans l'herbe à 250 m de l'extrémité de la piste 28 et à une quinzaine de mètres de la bordure gauche de celle-ci (cf. plan et photo en annexe 3).

L'annexe 3 illustre les traces laissées par l'avion au seuil de piste 28. Ces traces permettent de comprendre le processus de son retournement :

- L'avion a percuté le béton de la piste, légèrement décalé et fortement incliné à gauche. Le saumon de l'aile gauche a touché en premier, le train principal et l'hélice gauches ensuite.
- L'avion a ripé, s'est mis à plat. Le train avant s'est brisé.
- L'avion a glissé sur le nez en suivant une trajectoire qui l'a fait sortir de la piste à quarante-cinq mètres du premier impact.
- En sortant de la piste, la roue du train principal gauche s'est enfoncée d'une quinzaine de centimètres dans le sol meuble.
- L'avion a alors pivoté et s'est retourné. Il est retombé sur le dos et a glissé pour s'arrêter trente mètres plus loin. Le kérosène qui s'échappait des ailes crevées s'est enflammé au contact des parties chaudes des moteurs.

Lorsque le nez de l'avion a frotté sur la piste, les deux hélices ont martelé le béton, les pales laissant des traces caractéristiques. Ces traces confirment que les moteurs fournissaient de la puissance.
