*Accident
survenu le 10 janvier 1995
à Paris Charles de Gaulle (95)
au Boeing 737
immatriculé CN-RMN
exploité par Royal Air Maroc
affrété par Aéropostale*

RAPPORT
cn-n950110

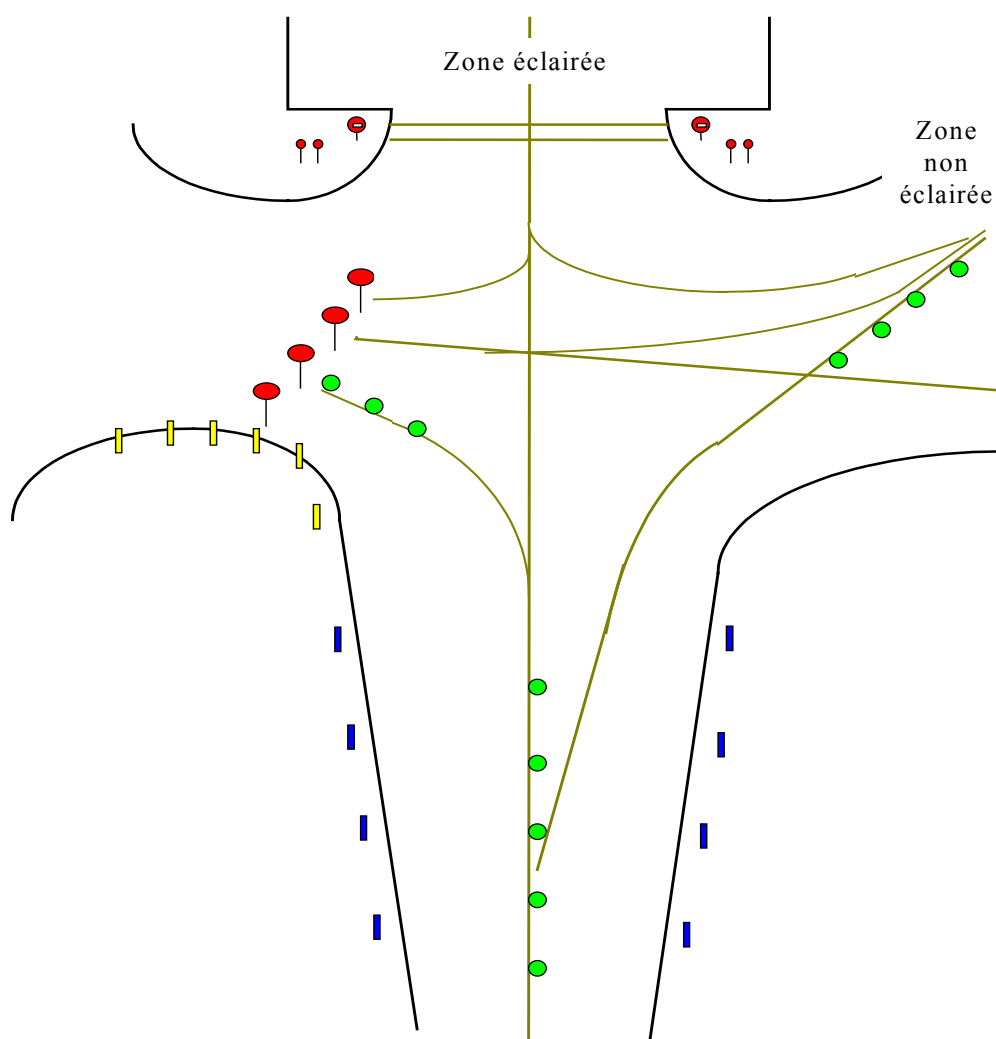
Le balisage lumineux directionnel au sol se présentait de la manière suivante : seuls cinq feux verts consécutifs dans l'axe sud-nord en direction de l'aire de trafic R fonctionnaient ; les projecteurs de l'aire de trafic Romeo étaient allumés ; la voie de circulation reliant F1 à B5 n'était pas éclairée. En outre, à cause de la nuit et de la pluie fine qui tombait, les marques d'axe de voie de circulation étaient peu visibles.

On peut estimer que l'équipage voyait le balisage ci-après :

La rampe de feux rouges signalant des travaux sur NA pouvait cacher en totalité ou en partie la paire de feux rouges d'interdiction de l'aire de trafic Romeo située à l'ouest.

Dans ces conditions, l'équipage ne s'est pas aperçu de son erreur et a pénétré sur l'aire Romeo. Il a heurté les câbles de haubanage qui n'étaient pas balisés.

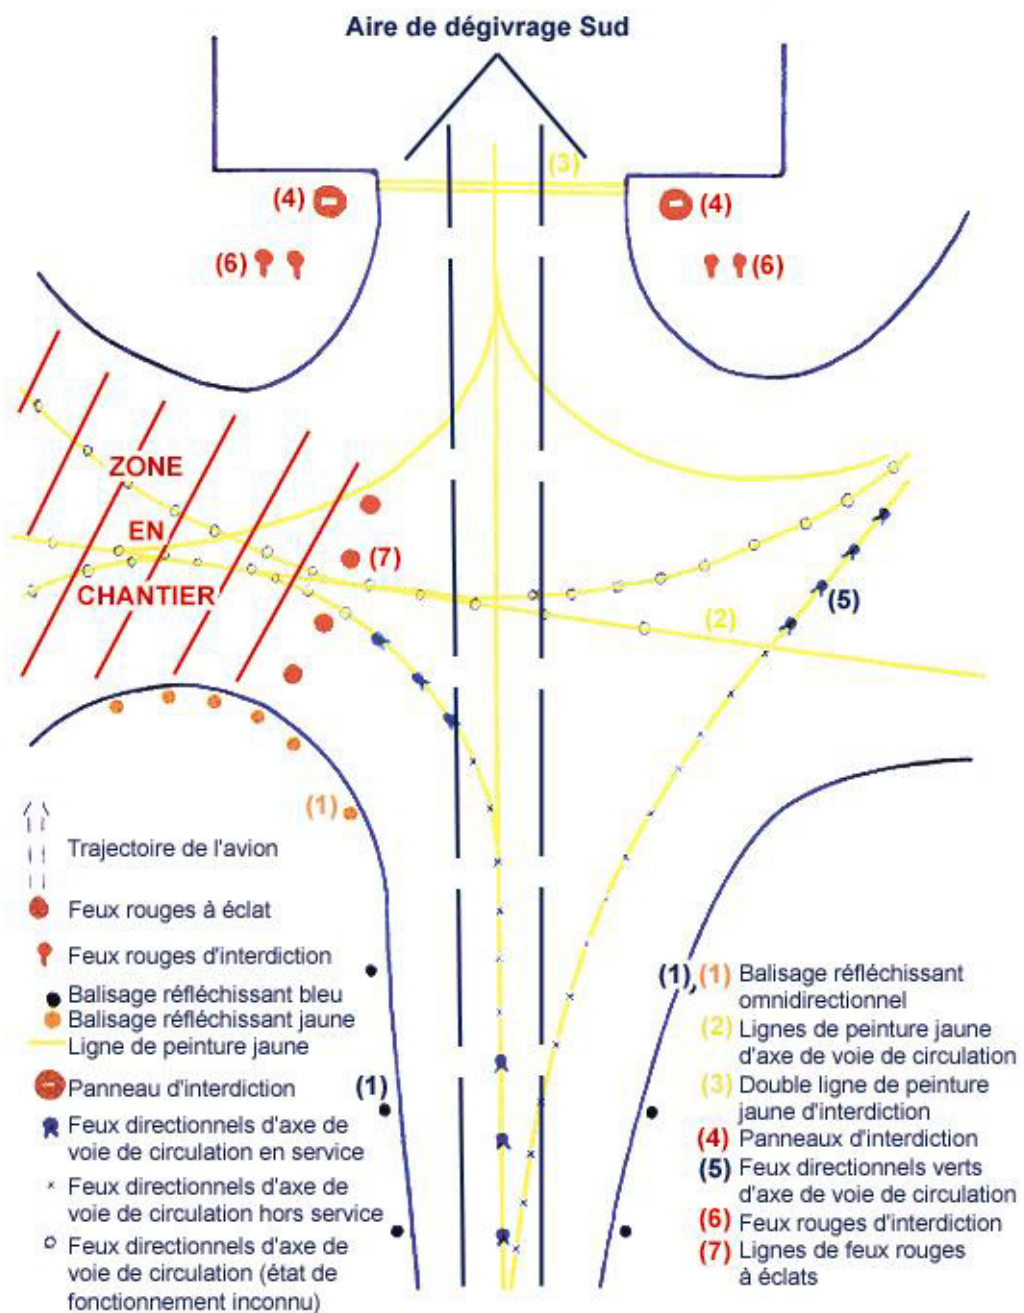
Plan du balisage au sol au sud de l'aire de trafic Romeo

DESCRIPTION	ETAT DU BALISAGE
(1) balisage réfléchissant omnidirectionnel.	Le balisage était en place sur les côtés des voies de circulation.
(2) lignes de peinture jaune d'axe de voie de circulation matérialisant les cheminements à emprunter. Au sud de l'aire de trafic R, elles indiquent trois cheminements possibles : à droite, à gauche et tout droit vers R. La traversée de cette aire selon l'axe sud-nord n'est pas matérialisée par une ligne jaune. Les axes d'entrée et de sortie par l'est ou par l'ouest le sont.	Les lignes de peinture jaune étaient en bon état.

(3) double ligne de peinture jaune et (4) panneaux d'interdiction de pénétrer sur l'aire de trafic R : une double ligne jaune est située en travers de l'entrée de l'aire de trafic R et des panneaux d'interdiction de pénétrer sont placés de chaque côté de l'entrée. En période estivale, l'aire de dégivrage sud n'est pas mise en œuvre. Il est alors ajouté à ce dispositif une ligne de feux rouges à éclats en travers de l'entrée.	La ligne de feux à éclats n'était pas en place la nuit de l'accident, car on était en période hivernale.

DESCRIPTION	ETAT DU BALISAGE
<p>(5) feux bidirectionnels verts d'axe de voie de circulation :</p> <p>les voies de circulation cheminent vers la gauche et vers la droite. Il n'y a pas de feux d'axe de voie de circulation vers l'aire de trafic Romeo.</p>	<p>Les feux axiaux de la voie passant par F2 et F1 vers B5 étaient hors service lors de l'accident. Cette panne avait été détectée par le service du balisage d'Aéroports de Paris le samedi 7 janvier à 21 h 30. Le début de dépannage avait eu lieu le lundi 9 à 6 h 30. Le 10 janvier à 7 h 20, le bureau de piste avait envoyé une télécopie au service du balisage pour le prévenir de la panne. La remise en service a été effectuée le jeudi 12 à 3 h 30.</p> <p>Le lendemain de l'accident, vers 15h30, il a été noté d'autres feux hors service sur la voie tournant vers la gauche. L'enquête n'a pas pu déterminer si ces feux étaient hors service au moment de l'accident.</p>

<p>(6) feux rouges d'interdiction de pénétrer sur l'aire de trafic Romeo :</p> <p>deux feux rouges sont situés de chaque côté de l'entrée sud de l'aire de trafic Romeo.</p>	<p>L'enquête ne permet pas de dire si ces feux fonctionnaient au moment de l'accident. Le lendemain de l'accident, vers 15 h 30, ces quatre feux rouges fonctionnaient.</p>
<p>(7) ligne de feux rouges à éclats placée en travers de la jonction entre les voies de circulation F1 et NA à cause des travaux.</p>	<p>La ligne de feux rouges à éclats fonctionnait au moment de l'accident.</p>
<p>Pancartage : le pancartage est installé sur le bord des voies de circulation de façon qu'il soit vu lorsqu'on se déplace dans le sens indiqué sur les cartes de roulage. Il n'est pas utilisable lorsqu'on se déplace à contresens.</p>	<p>En place sur le bord des voies de circulation.</p>

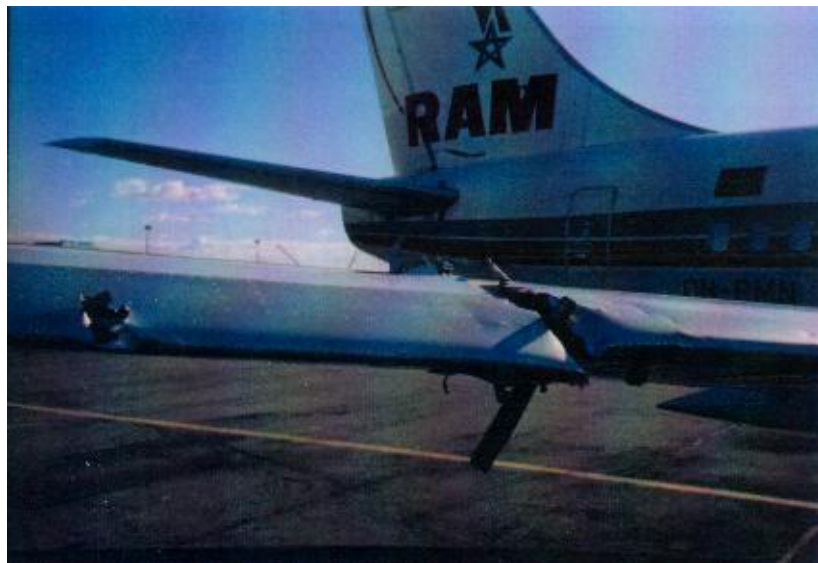
Le bec d'extrémité d'aile droite (numéro 6) présentait deux enfoncements au niveau du bord d'attaque. Le conduit d'alimentation du système d'antigivrage était sectionné.

*Bec mobile de bord d'attaque sectionné
Conduit d'alimentation du système antigivrage sectionné*

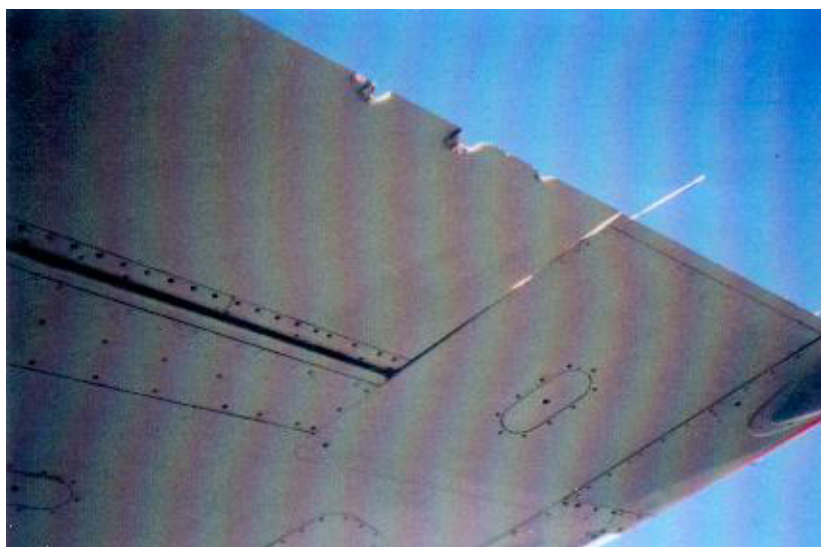
Le bord de fuite de l'aileron basse vitesse droit présentait trois enfoncements. On y voyait des traces de câble.

***Aileron basse vitesse, aile droite
Traces laissées par les câbles***

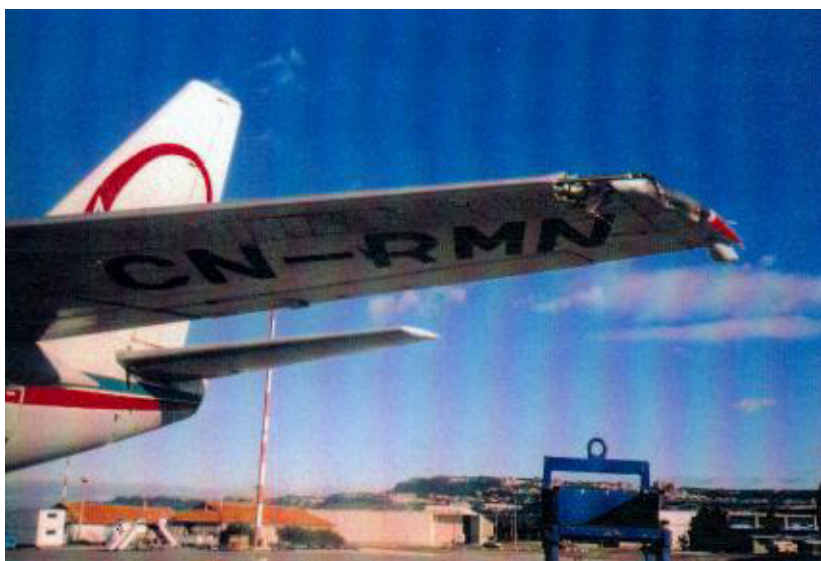
Une partie du bec d'extrémité d'aile gauche (numéro 1) était arraché. Il a été retrouvé au pied des grues de dégivrage nord. Le conduit d'alimentation du système d'antigivrage était endommagé.

Extrémité endommagée du bec, aile gauche

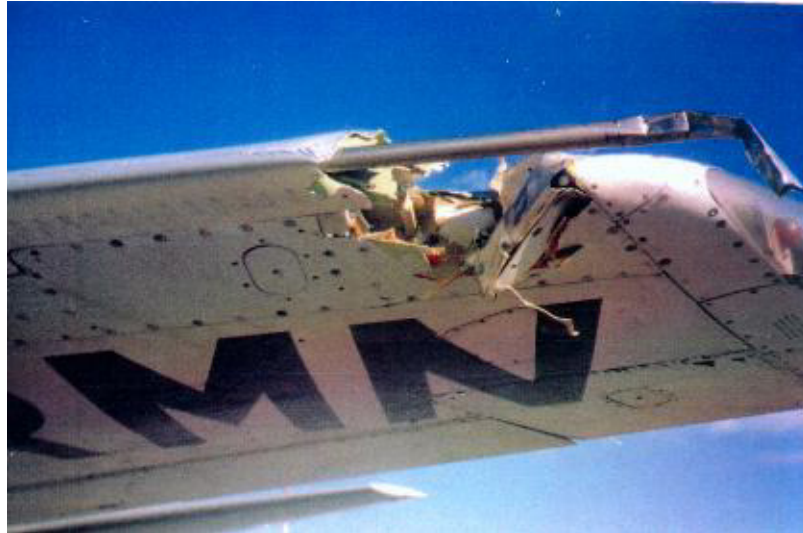
Revêtement et structure aile gauche écrasé jusqu'au niveau du longeron à hauteur du bec

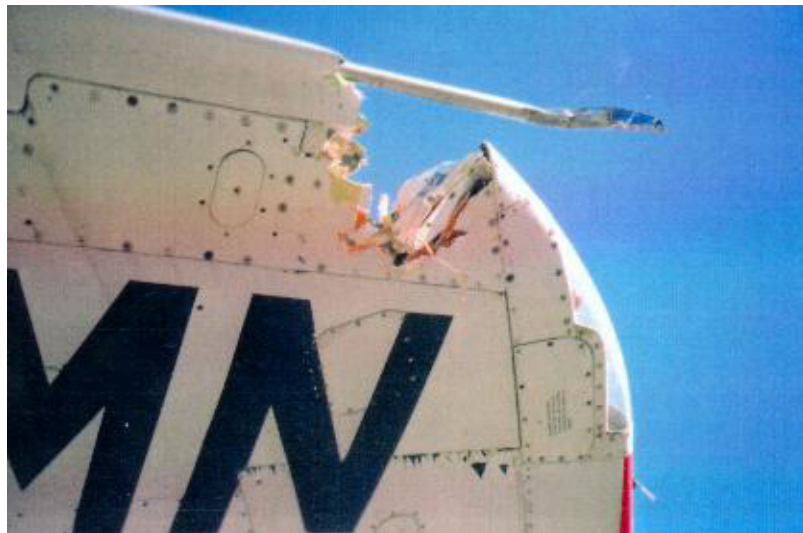
Conduit d'alimentation du système antigivrage, aile gauche
