*Incident
survenu le 17 mars 1995
à Epinal-Mirecourt (88)
au BAe 146
immatriculé F-GOMA
exploité par AIRJET*

RAPPORT

f-ma950317

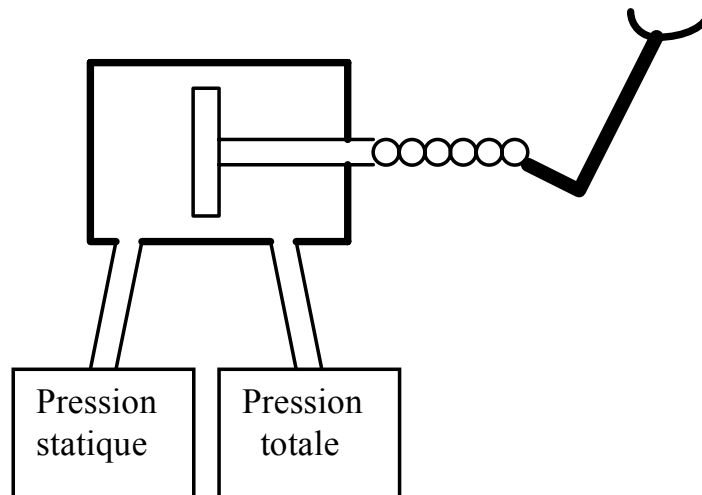
Description schématique du Q-Pot sur BAe 146-200

La différence de pression actionne le piston qui a ainsi tendance à tendre la chaîne en la ramenant dans l'axe et donc tire le manche vers sa position initiale. L'effort restitué au manche est bien proportionnel à la vitesse de progression de l'appareil puisque basé sur la pression dynamique.

Si une obturation se produit par givrage ou par un élément extérieur au niveau du tube pitot, les deux pressions à l'intérieur du Q-Pot s'équilibrent pour devenir équivalentes (de par la structure du pitot qui comporte un trou en fond de tube). Ainsi les efforts au manche s'amointrissent et il devient plus facile à manœuvrer. Dans ce cas intervient un master warning ambre du type "rud/el Q fail". En fait le véritable problème survient si l'élément obstruant, glace ou autre, disparaît brutalement. Les efforts au manche augmentent rapidement et le manche est rappelé assez violemment à sa position neutre.

Le commandant de bord a mentionné un effort au manche lors de la prise d'assiette à cabrer, ce qui prouve que les sensations artificielles étaient restituées et donc que le Q-Pot fonctionnait. Ceci conduit à écarter l'éventualité d'une défaillance par obturation du pitot. En outre, aucune alarme "rud/el Q fail" déclenchant le master warning n'a été rapportée par l'équipage ni enregistrée sur le FDR. Le seul master warning enregistré dans le FDR a été reproduit au cours des essais en simulation et s'est déclenché en même temps que les alarmes rouges de pression d'huile sous facteur de charge important.
