Bureau Enquêtes-Accidents

R A P P O R T

*relatif à l'accident survenu le 16 juillet 1995
près de LUCON (85)
au lieu dit «Le Grand Marais»
au Beechcraft BARON 95-B55
immatriculé F-BMRB*

FB-B950716

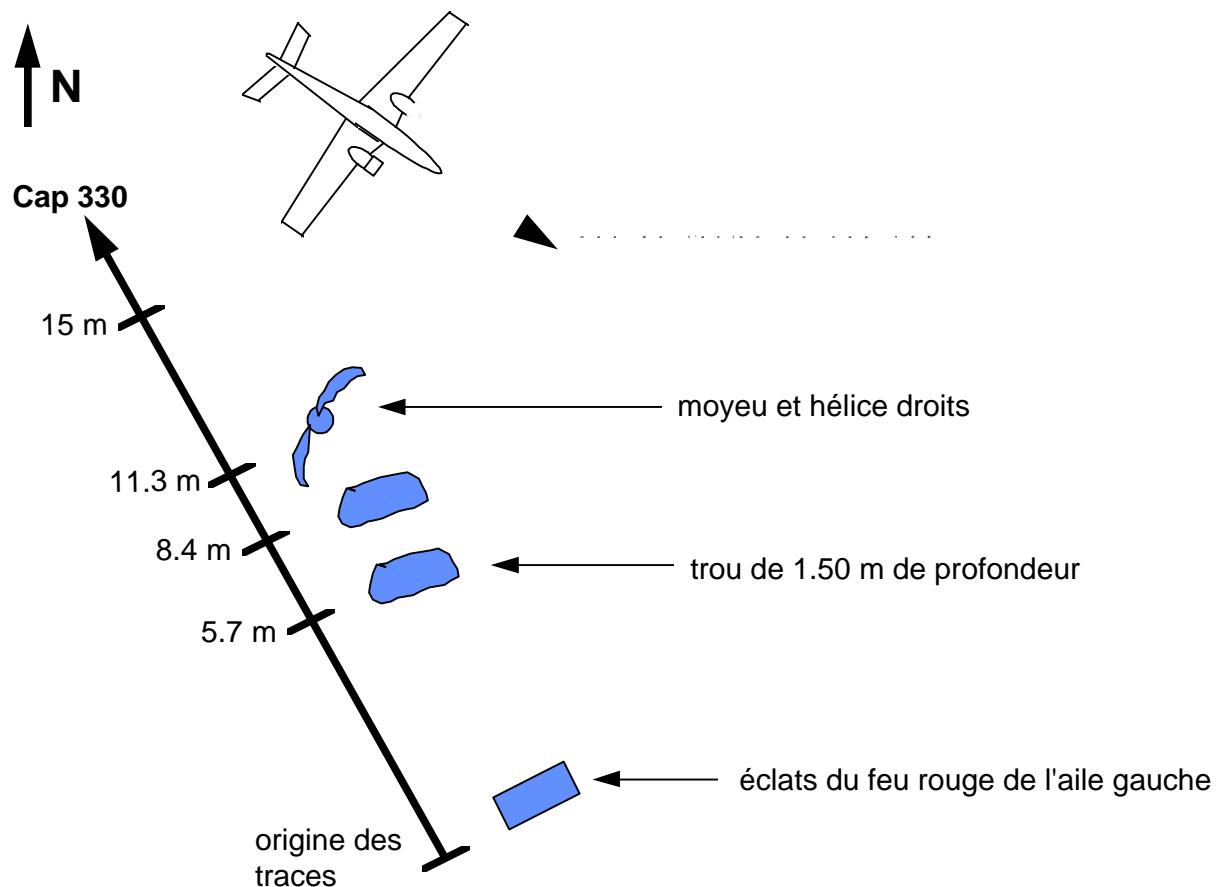
Le schéma ci-dessus représente les distances et l'orientation des traces au sol observées sur le site.

Les traces et les éclats de feu rouge indiquent que l'impact initial a eu lieu sur l'extrémité d'aile gauche, en virage à gauche à forte inclinaison et assiette à piquer très importante.

On retrouve ensuite des traces d'impact de cette aile (tube pitot détaché), du nez de l'appareil, de l'hélice et du moteur droit, puis du bout d'aile droite. L'hélice du moteur droit s'est arrachée lors de l'impact et a été retrouvée fichée dans le sol. L'appareil s'est alors écrasé à plat en tournant sur l'aile droite.

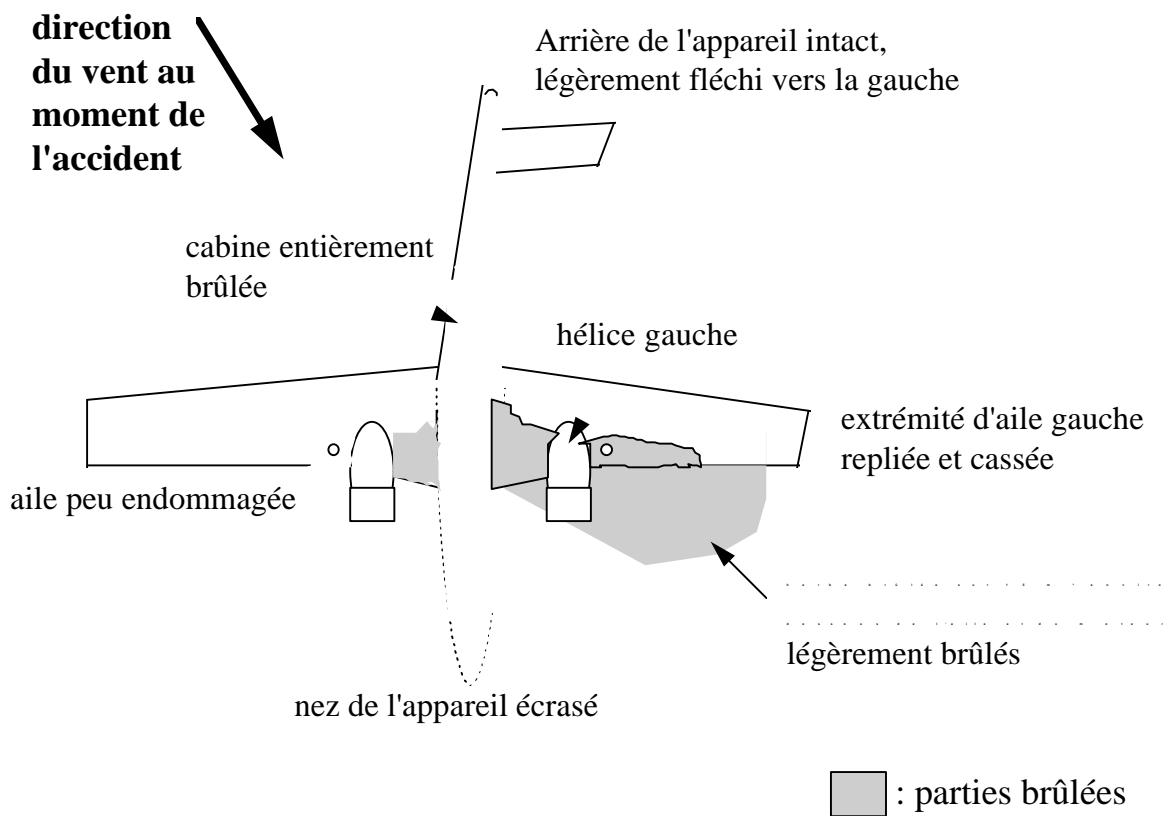
L'appareil repose à plat sur le ventre. Le nez est écrasé jusqu'à la planche de bord. L'arrière de l'appareil et l'empennage ne sont pas très endommagés.

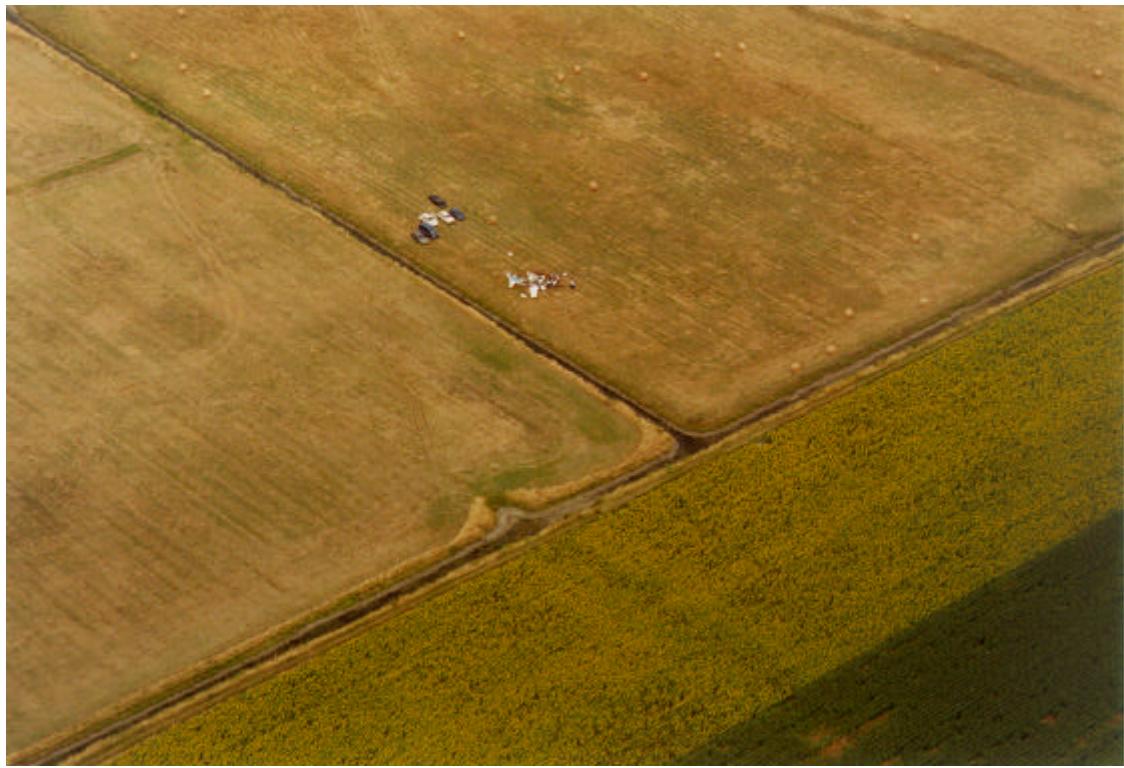
Cliché 1 : Photographie aérienne du site de l'accident

L'avion s'est écrasé dans une plaine agricole, composée de grands champs de cultures essentiellement céréalières. L'accident a eu lieu dans un champ de foin coupé et ramassé en balles, d'une superficie de 5 hectares. Le sol était sec et dur.

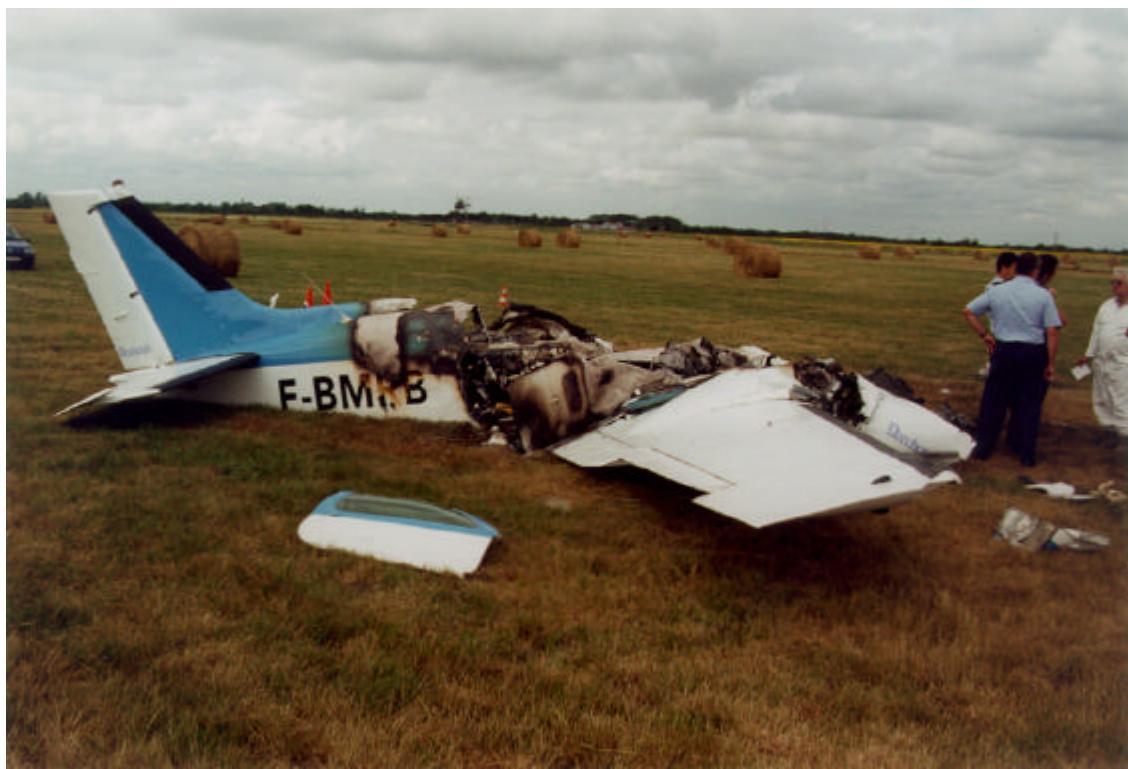
Cliché 3 : Vue globale du F-BMRB

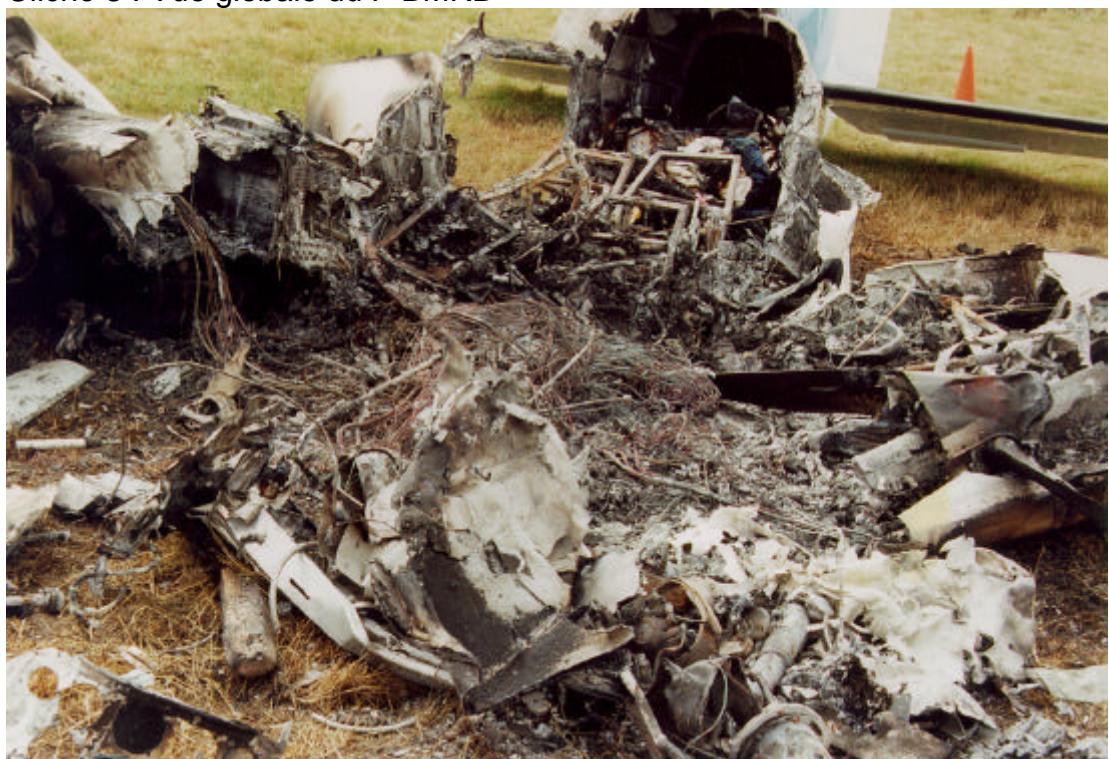
La cabine est largement brûlée jusqu'à la queue de l'appareil. Le poste de pilotage est entièrement détruit par l'incendie. La batterie et le réservoir de Janitrol ont brûlé. Toutes les commandes et documents de bord ont été détruits par l'incendie. Il a cependant été possible de retrouver :

Cliché 4 : Vue de l'habitacle et de l'emplanture des ailes

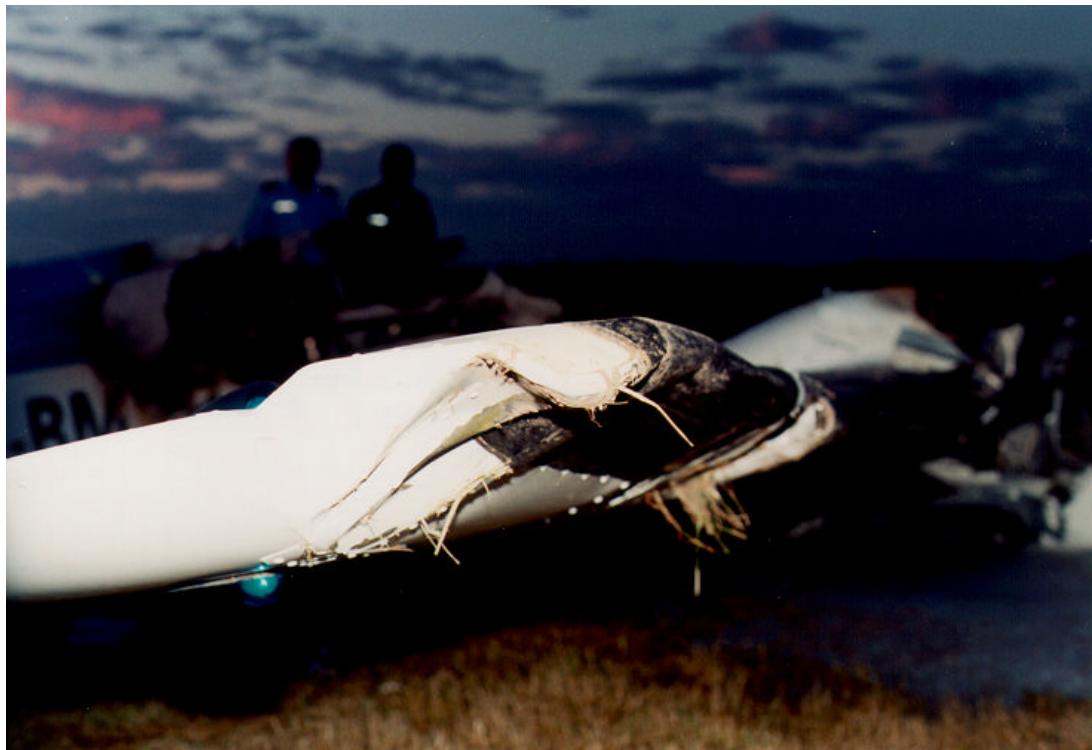
L'aile droite est entière et attachée au fuselage. Le bord d'attaque n'est pas très endommagé. Le réservoir principal est crevé et vide de carburant, des traces de feu sont visibles à l'intérieur de ce réservoir. Un reliquat de carburant est présent dans le réservoir auxiliaire, que l'on peut estimer entre trois et huit litres.

Cliché 5 : Saumon de l'aile droite

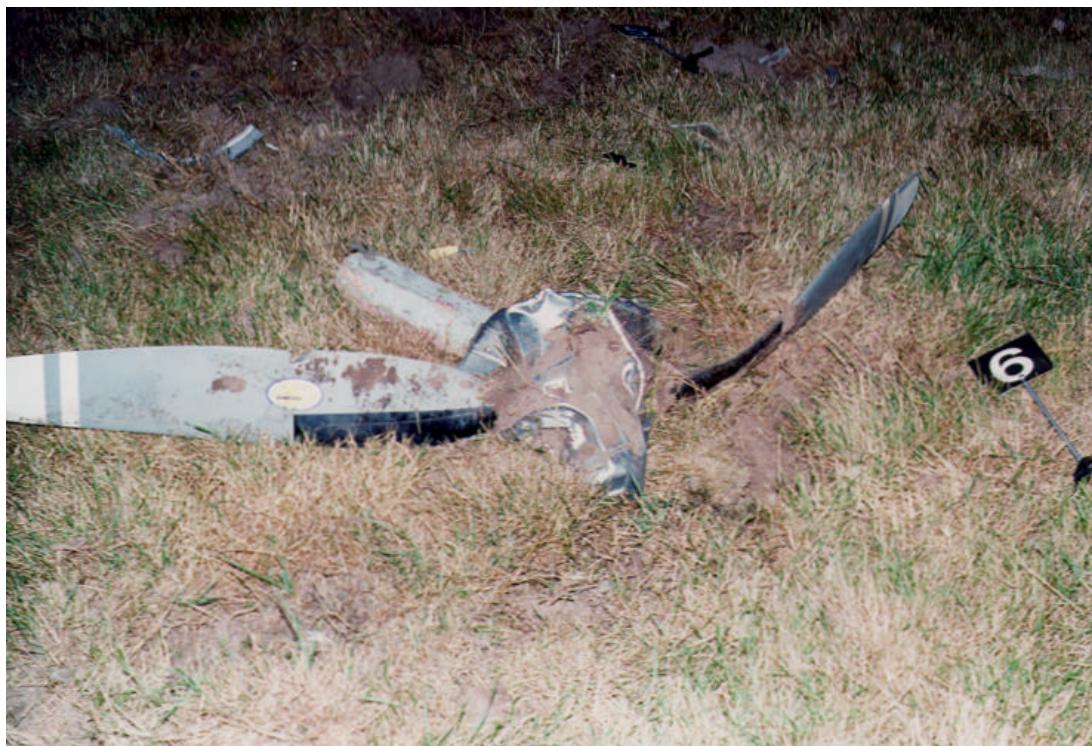
Le pylône du moteur droit est cassé, mais le moteur est toujours relié à l'aile par les câbles. L'hélice du moteur droit s'est détachée du moteur lors de l'impact initial, la casserole s'est enfoncée de 20 cm environ dans la terre. Elle est enfoncée sur le moyeu et aplatie sur un côté, sans être vrillée. Les deux pales sont toujours solidaires du moyeu, l'une est repliée vers l'arrière près de l'emplanture et ne présente pas de choc en bord d'attaque. La seconde est également repliée vers l'arrière, mais présente une très légère inflexion vers l'avant à partir d'un choc sur le bord d'attaque. L'hélice n'est pas calée en drapeau mais proche du petit pas.

Cliché 6 : Hélice droite

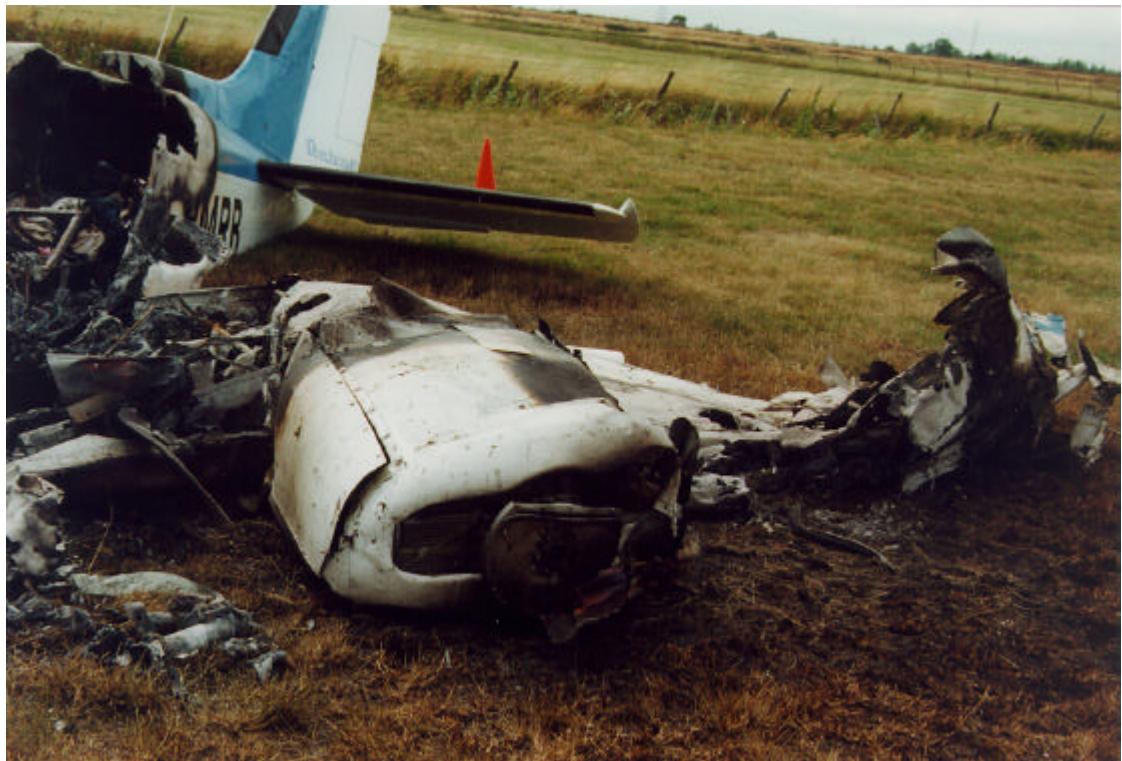
L'aile gauche est toujours reliée à l'appareil, son extrémité est rompue et repliée vers le haut et l'arrière. Les deux réservoirs sont crevés et vides de carburant. Des traces de feu sont visibles à l'intérieur des deux réservoirs.

Le moteur gauche est attaché à l'aile et projeté vers l'avant. Il est plus endommagé que le droit. L'hélice est détachée et posée contre la nacelle. Une pale est détachée. Les deux pales sont brûlées en surface. Elles ne présentent aucune trace de choc ni de déformation. La casserole est enfoncée sur le moyeu et n'est pas vrillée. L'hélice n'est pas calée en drapeau, mais proche du petit pas, comme sur le moteur droit.

Cliché 7 : Aile et moteur gauches

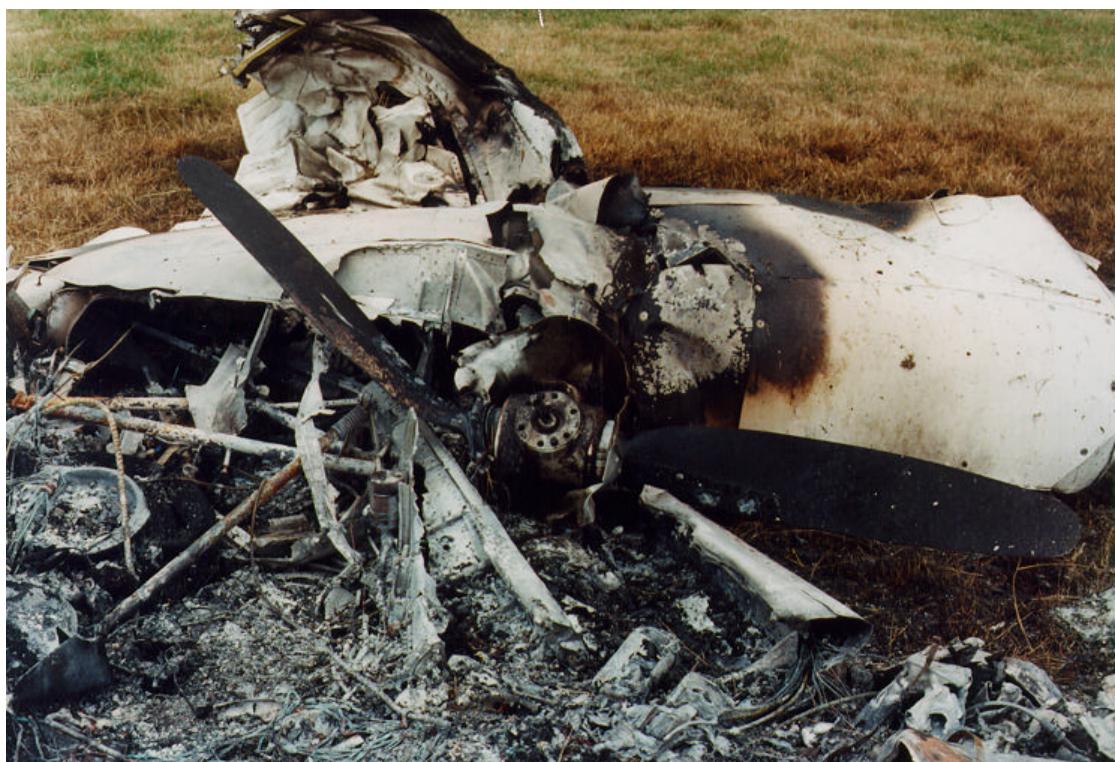
Les deux moteurs ne comportent pas d'endommagements apparents autrement explicables que par l'impact et le feu qui ont résulté de l'accident. L'examen des hélices montre que les moteurs ne délivraient que peu ou pas de puissance lors de l'impact.

Cliché 8 : Hélice gauche
