*Accident
survenu le 21 janvier 1996
sur l'aérodrome de
Bordeaux-Léognan-Saucats (33)
au Robin DR 300/140
immatriculé F-BSLU*

RAPPORT

f-lu960121

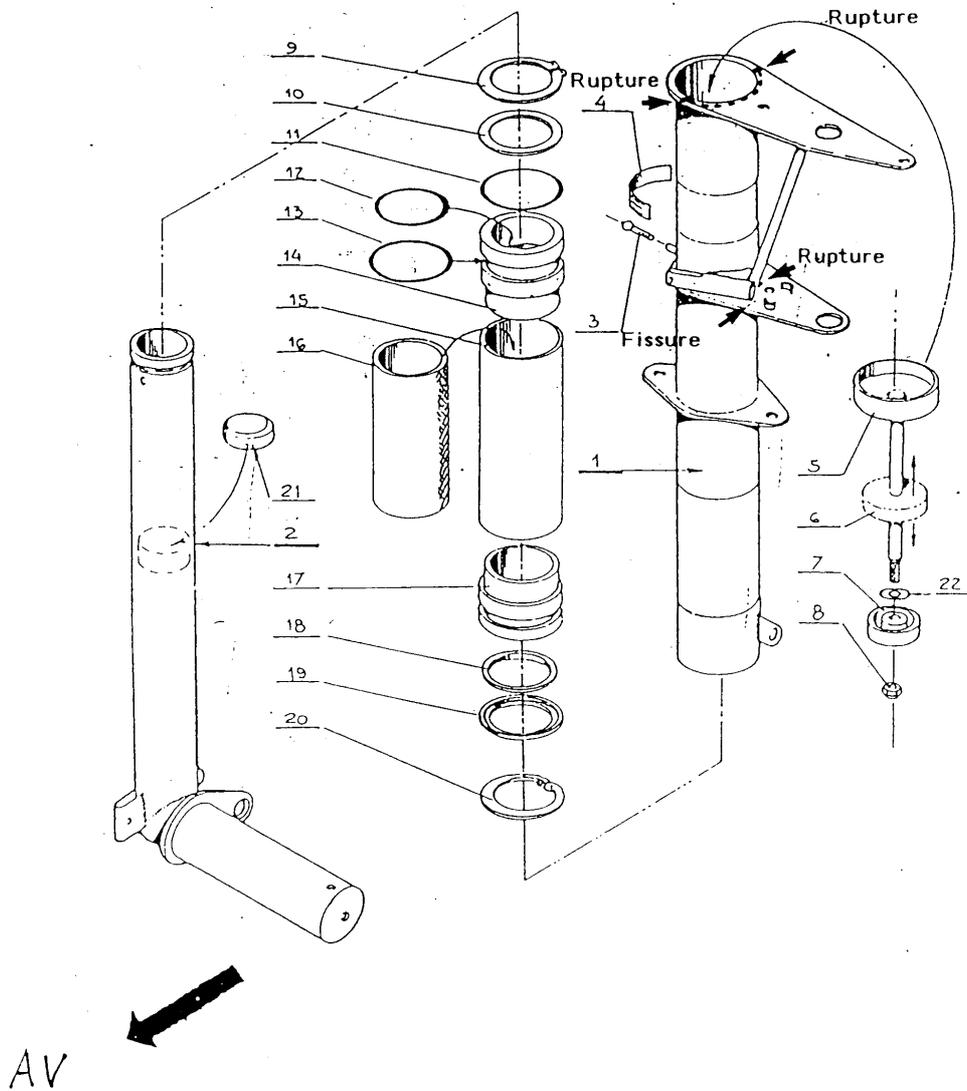
PLANCHE N° 1

A la suite de l'accident du 21 janvier 1996, des examens visuels, fractographiques et micrographiques ont été effectués, mettant en évidence deux ruptures commencées en fatigue sur les platines supérieure et inférieure (cf. annexe 2).

La rupture finale de la platine supérieure est de type statique. Elle se situe au niveau du cordon de soudure reliant la platine au fût de train. Elle s'étend sur 70 mm de longueur d'arc. Cette rupture s'est amorcée sur deux fissures en fatigue situées de part et d'autre de la platine. La fissure en avant de la platine s'étend sur une longueur de 9 mm, la fissure arrière sur 6 millimètres. Aucun défaut particulier n'est visible à l'amorçage des deux fissures. Cependant, celui-ci se situe dans une zone affectée thermiquement par la soudure, où la structure de la matière avait donc été modifiée.

Au niveau des fissures, des macro-stries de fatigue sont visibles mais aucun ensemble de stries plus fines n'a pu être mis en évidence.

La platine inférieure est fortement déformée vers le bas et présente une rupture au niveau de la jambe de force, dans la zone soudée, et une fissure localisée sous le verrou du train avant. La rupture dans la zone de la jambe de force est statique.

La fissure sous le verrou de train avant a débuté en fatigue et s'est propagée à partir d'amorçages multiples. Son étendue est de 7,5 mm dans l'épaisseur de la platine et de 14 mm dans sa plus grande longueur.

OBSERVATIONS EFFECTUEES SUR LE TRAIN DU DR 300 F-BSLU

VUE ECLATEE DU TRAIN AVANT DE L'AVION ROBIN

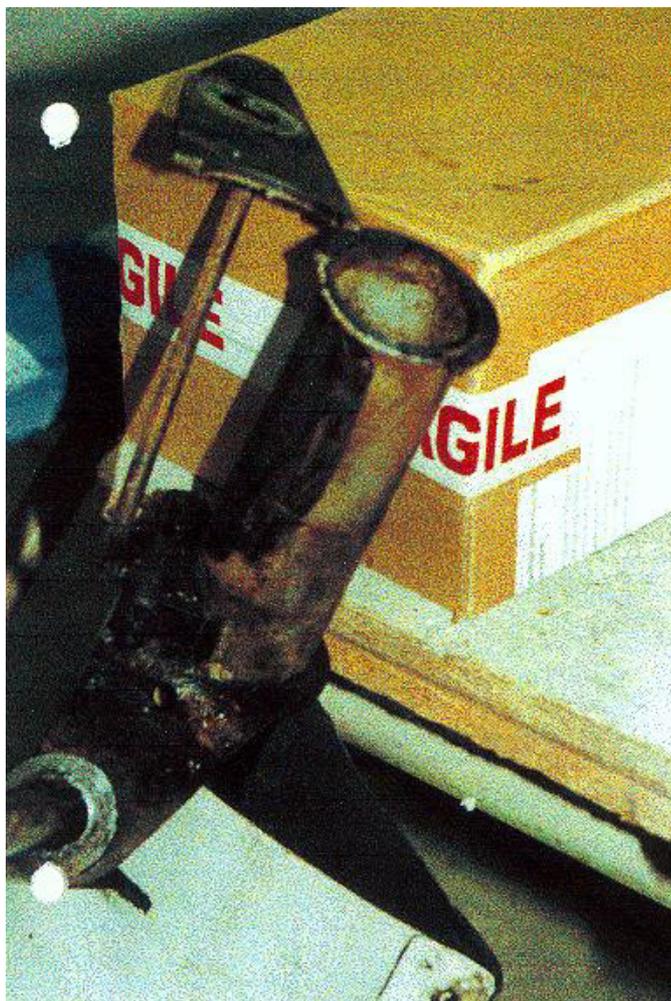
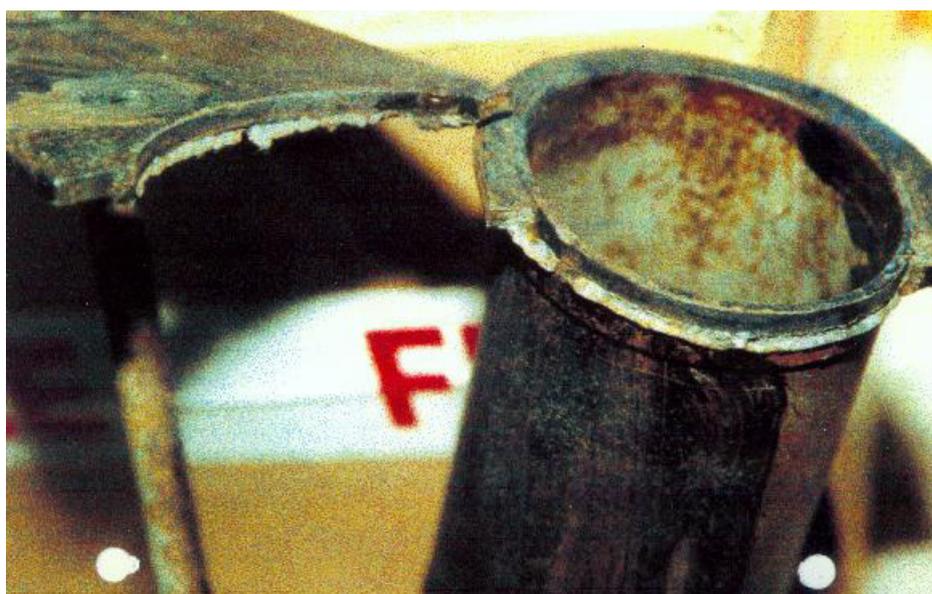
**PHOTOS DE LA RUPTURE DE L'ATTACHE SUPERIEURE
DU TRAIN AVANT DU DR 300 F-BRZE**

Ce train, du même modèle que celui qui équipait le DR 300 F-BSLU, est rompu au niveau de la ferrure de l'attache supérieure du train avant. La cassure se situe également au même niveau (cf. annexe 3).

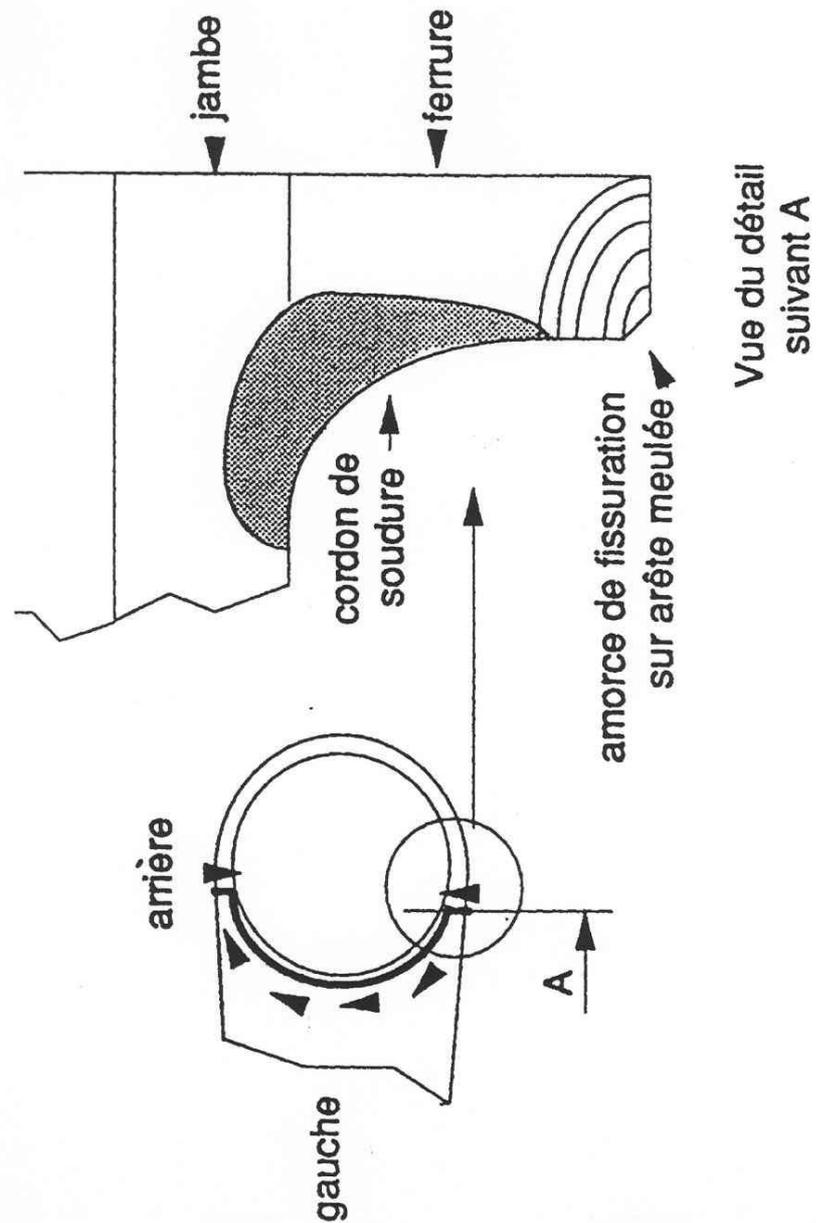
OBSERVATIONS EFFECTUEES SUR LE TRAIN DU DR 253 F-BTBM

s'est rompu au niveau de la ferrure d'attache supérieure. La rupture circonférentielle passe par le cordon de soudure sur 80 mm de longueur d'arc, elle est entourée par deux ruptures radiales de 8 mm de longueur chacune (cf. annexe 4).

Une plage de fissuration en fatigue se distingue sur la rupture radiale côté avant. Elle est profonde de 2,5 mm et s'amorce sur l'arête inférieure de la ferrure. La rupture statique se propage ensuite dans le cordon de soudure pour rejoindre la rupture radiale située côté arrière.

Les ruptures au niveau de la platine inférieure et du fût de train sont de type statique.

L'affaissement du train avant de l'avion ROBIN a été provoqué par la rupture de la ferrure d'attache supérieure, à partir d'une fissure de fatigue préexistante de 2,5 mm de profondeur.

La propagation de cette rupture et la localisation de l'amorçage sont illustrées ci-dessous :
