*Accident  
survenu le 7 novembre 1996  
près du Donzeil (23),  
au lieu dit "La Naute",  
au Cessna 421 C  
immatriculé HB-LRX*

**RAPPORT**  
**h-rx961107**

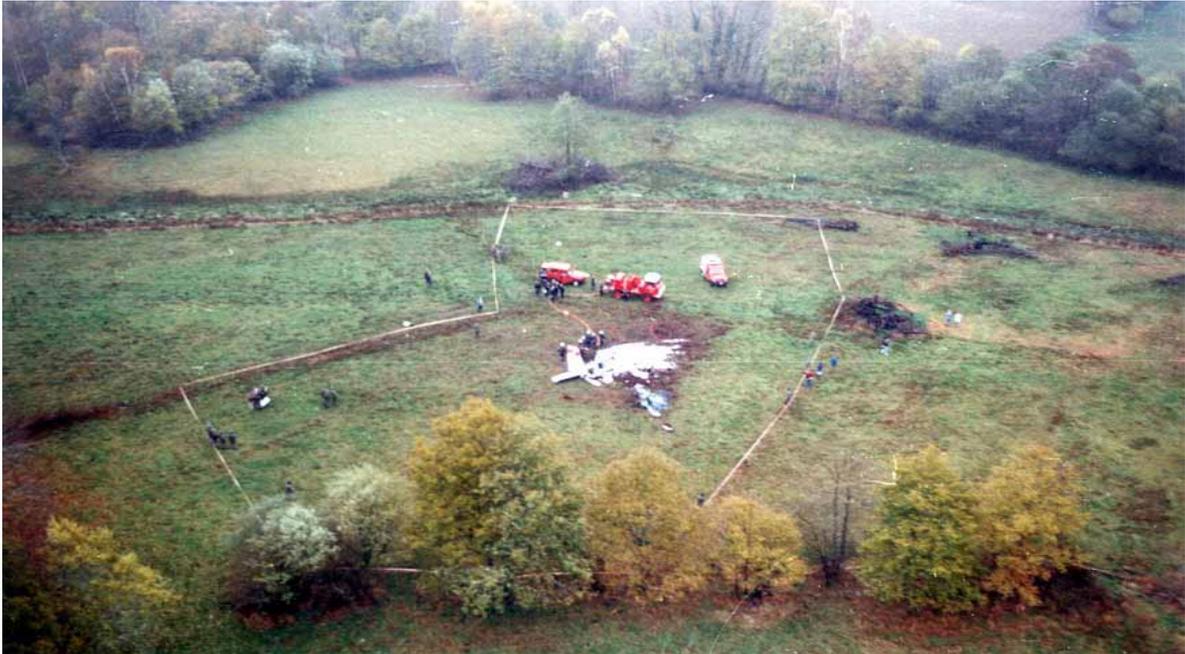
Trois cratères sont visibles dans le sol meuble constitué de terre et de tourbe :

- le premier contient une partie de l'aile droite, le moteur et l'hélice droits. Il est long de 1,90 m, large de 1,50 m et profond de 0,75 mètre ;
- le deuxième, profond d'un mètre, contient le nez de l'avion et une partie de la cabine ;
- le troisième, profond de 0,70 à 0,80 m, contient le moteur et l'hélice gauches.

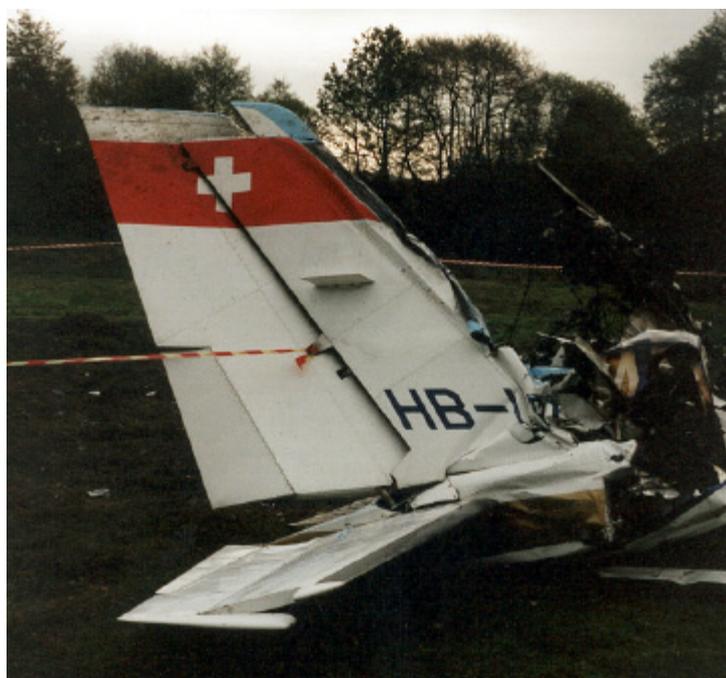
- la gouverne de profondeur et le compensateur droits ont une position respectivement à cabrer et à piquer ;
- la gouverne de profondeur et le compensateur gauches ont une position à cabrer ;
- la gouverne de direction est braquée vers la droite ;
- le compensateur de direction est braqué en butée à gauche.

En raison du braquage en butée gauche du compensateur de direction, ce dernier a fait l'objet d'un examen complémentaire afin de déterminer le sens du braquage avant l'impact. Les deux câbles de commande de la chaîne d'attaque du vérin mécanique du compensateur sont rompus en traction statique. Le maillon d'attache du brin côté droit est en butée sur le pignon denté. La chaîne de compensation est déroulée du côté du câble gauche. Le pignon denté porte des marques, entre les dents de fonctionnement, consécutives à des contraintes supérieures à celles rencontrées en service.

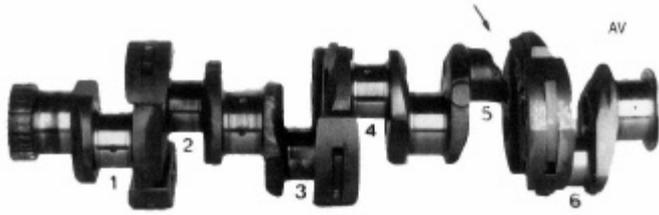
EXPERTISE METALLURGIQUE

Aspect du vilebrequin rompu

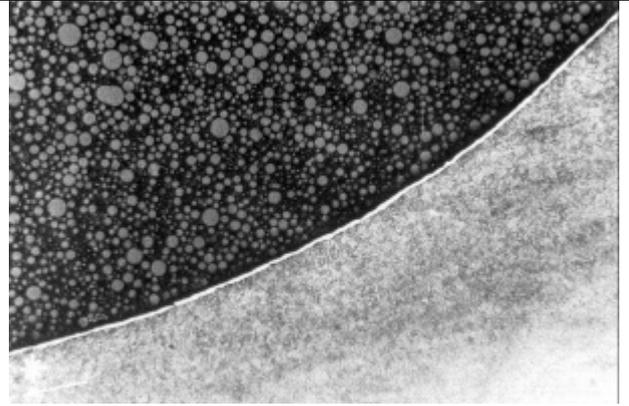
Maneton n° 5 : Couche nitrurée au milieu du congé

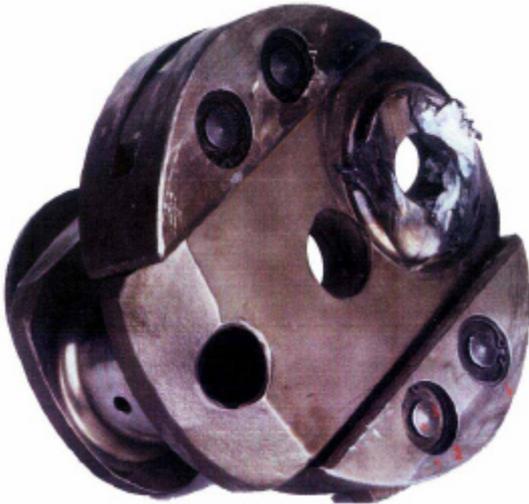
Vis-à-vis de la cassure près du bras M5/M6

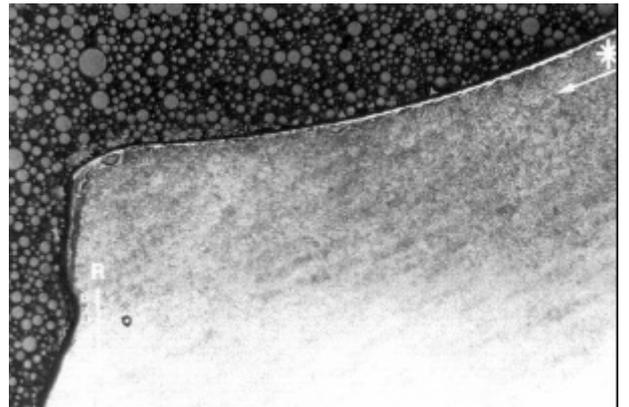
Maneton n° 5 : Couche blanche amincie à proximité de la rupture®

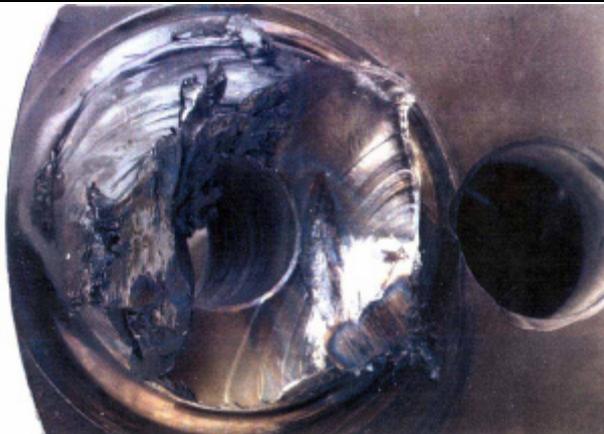
Le maneton n° 5 est rompu en fatigue. La cassure observée sur le maneton n° 5 fait un plan oblique partant du congé de raccordement et débouchant vers le milieu de la portée cylindrique. L'orientation des lignes d'arrêt, très marquées, indique que la zone d'amorce de cette fissure était située dans le congé de raccordement du maneton sur le bras M5/M6. Sur les deux vis-à-vis de la cassure, la zone d'amorce est complètement effacée. Les traces de frottement montrent que le blocage de l'arbre moteur n'a pas été immédiat et donc que le moteur a fonctionné après la rupture. Il est néanmoins difficile d'évaluer ce temps de fonctionnement.

Cassure sur le raccordement du maneton n° 5 au bras M5/M6

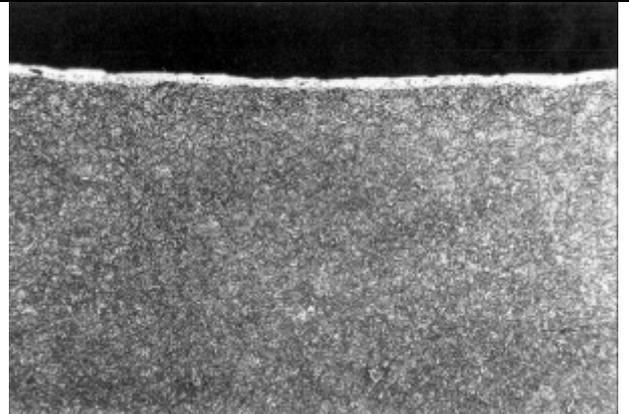
Maneton n° 3 : Structure de l'acier et couche nitrurée dans le congé

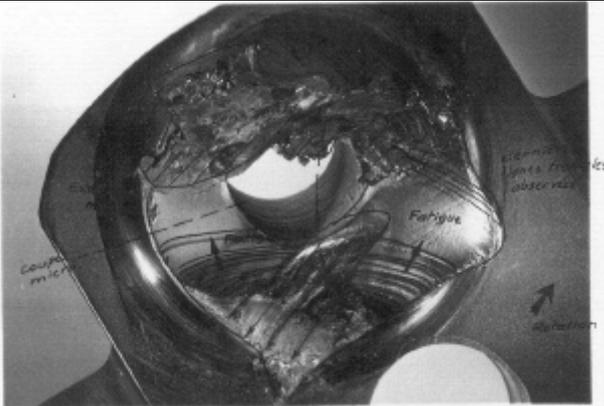
Vue d'ensemble de la rupture

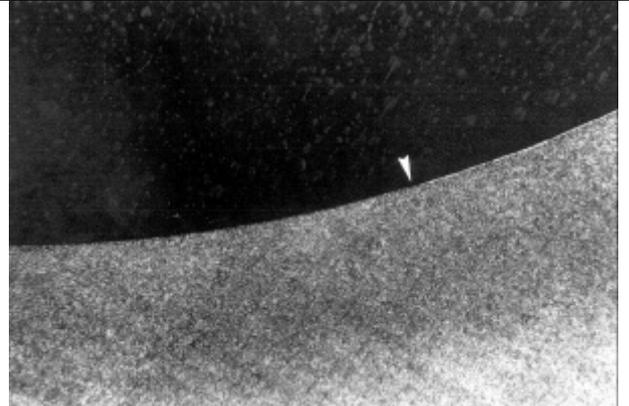
Maneton n° 3 : Fin de la couche nitrurée vers la joue du bras
