Rapport

Accident survenu le **28 avril 1997**
sur la commune de **Bièvres (91)** dans le bois de **Montéclain**
à l'hélicoptère **SA 313B « Alouette II »**
immatriculé **F-BYCX**
exploité par la **société Challeng'air**

Bureau d'Enquêtes et d'Analyses
pour la sécurité de l'aviation civile

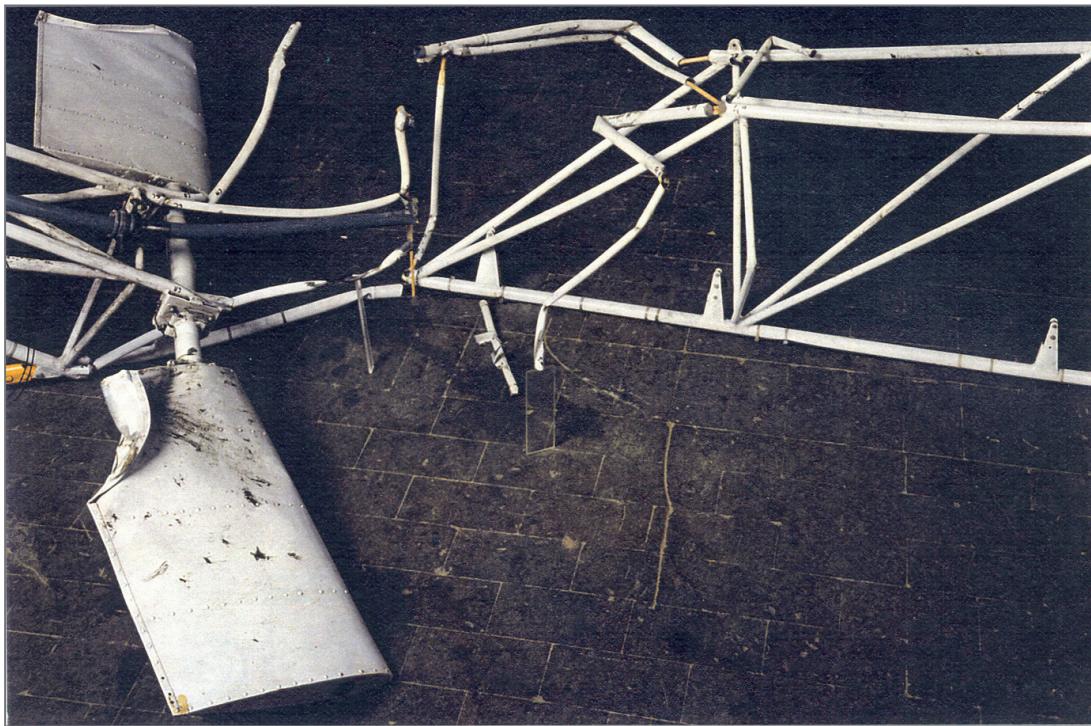
Ruptures poutre de queue

- la poutre de queue est rompue en plusieurs parties (voir annexe 2). Toutes les ruptures sont de type statique. Les examens visuels indiquent qu'elle a été sectionnée par une pale (des examens métallurgiques complémentaires montreront qu'il s'agit de la pale bleue) ;

- la rupture de la transmission arrière est la conséquence de l'interférence du rotor avec la poutre de queue ;
- lors de l'impact au sol, l'avant de la cabine où était positionnée la balise de détresse a subi un choc frontal très important.

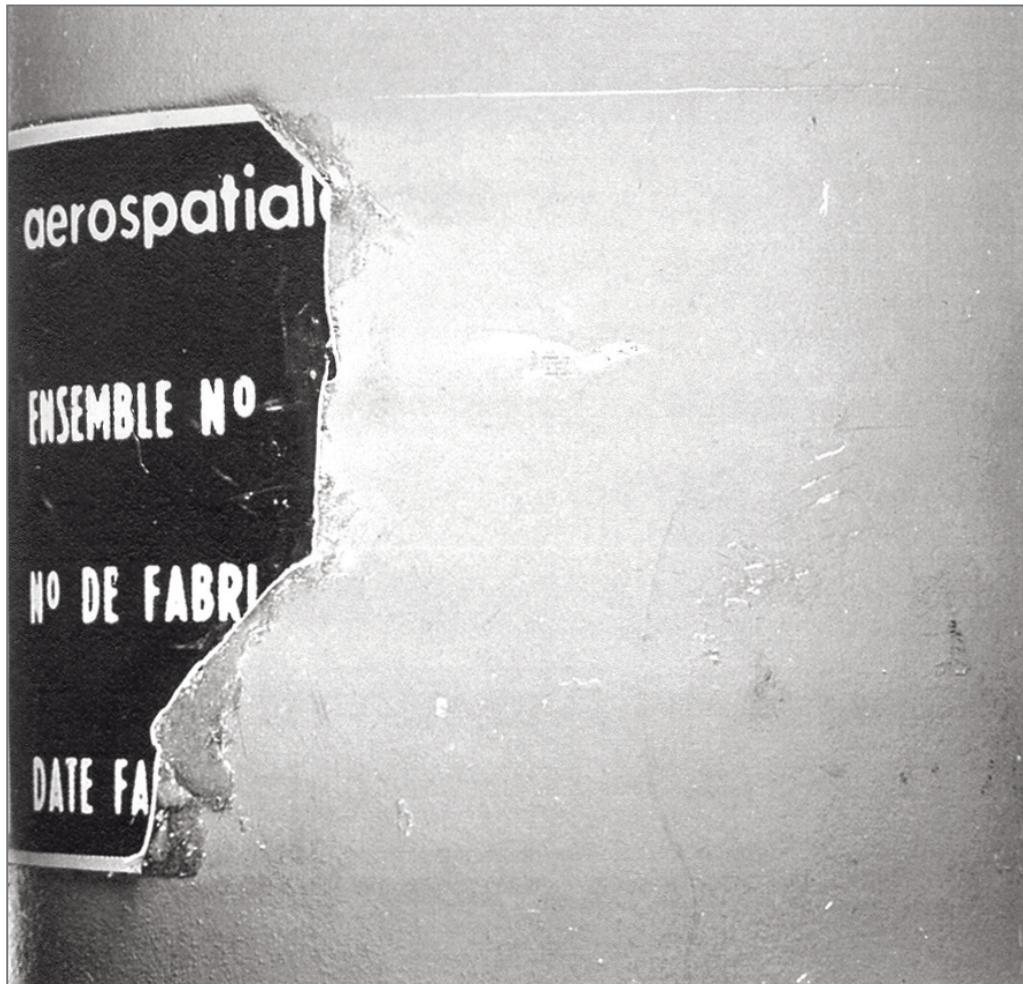
Plaquette d'identification de la roue libre

- la roue libre, pièce de liaison entre le turbomoteur et la BTP, repose sur le plancher mécanique de l'épave. La moitié de sa plaquette d'identification est absente (voir annexe 3) ;

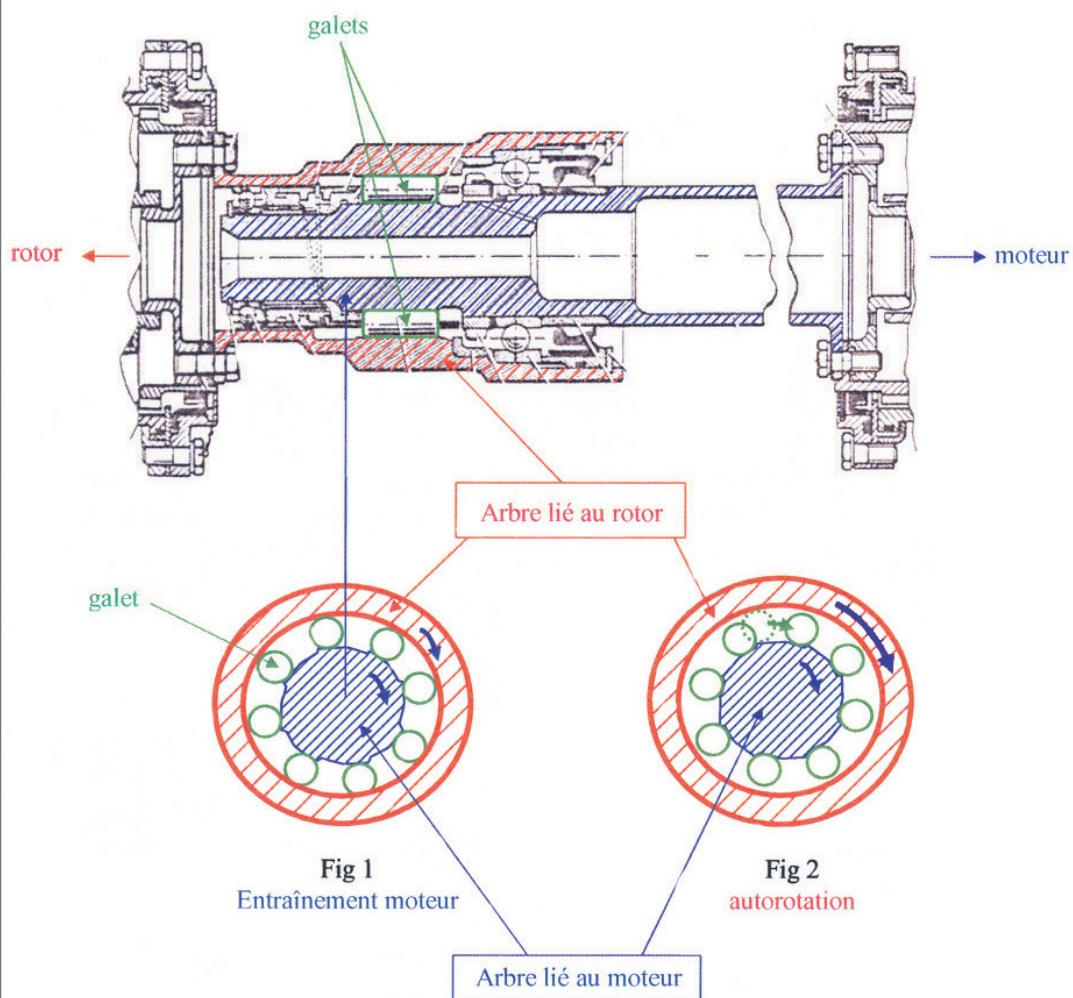
Schéma et principe de la roue libre

La roue libre est un équipement permettant de transmettre la puissance du turbomoteur au rotor tout en interdisant, à l'inverse, la transmission de puissance du rotor vers le turbomoteur. Dans le principe, cet équipement est constitué de deux arbres qui, emboîtés l'un dans l'autre, peuvent se solidariser ou se désolidariser par déplacement de galets de roulement sur des rampes situées entre leurs deux parois (voir schéma en annexe 4).

Fig 1 : fonctionnement normal, l'arbre lié au moteur entraîne l'arbre lié au rotor. Les deux arbres sont en prise.

Fig 2 : fonctionnement en autorotation, la vitesse de rotation de l'arbre lié au rotor est supérieure à celle de l'arbre lié au moteur. Rotor et moteur sont désynchronisés.

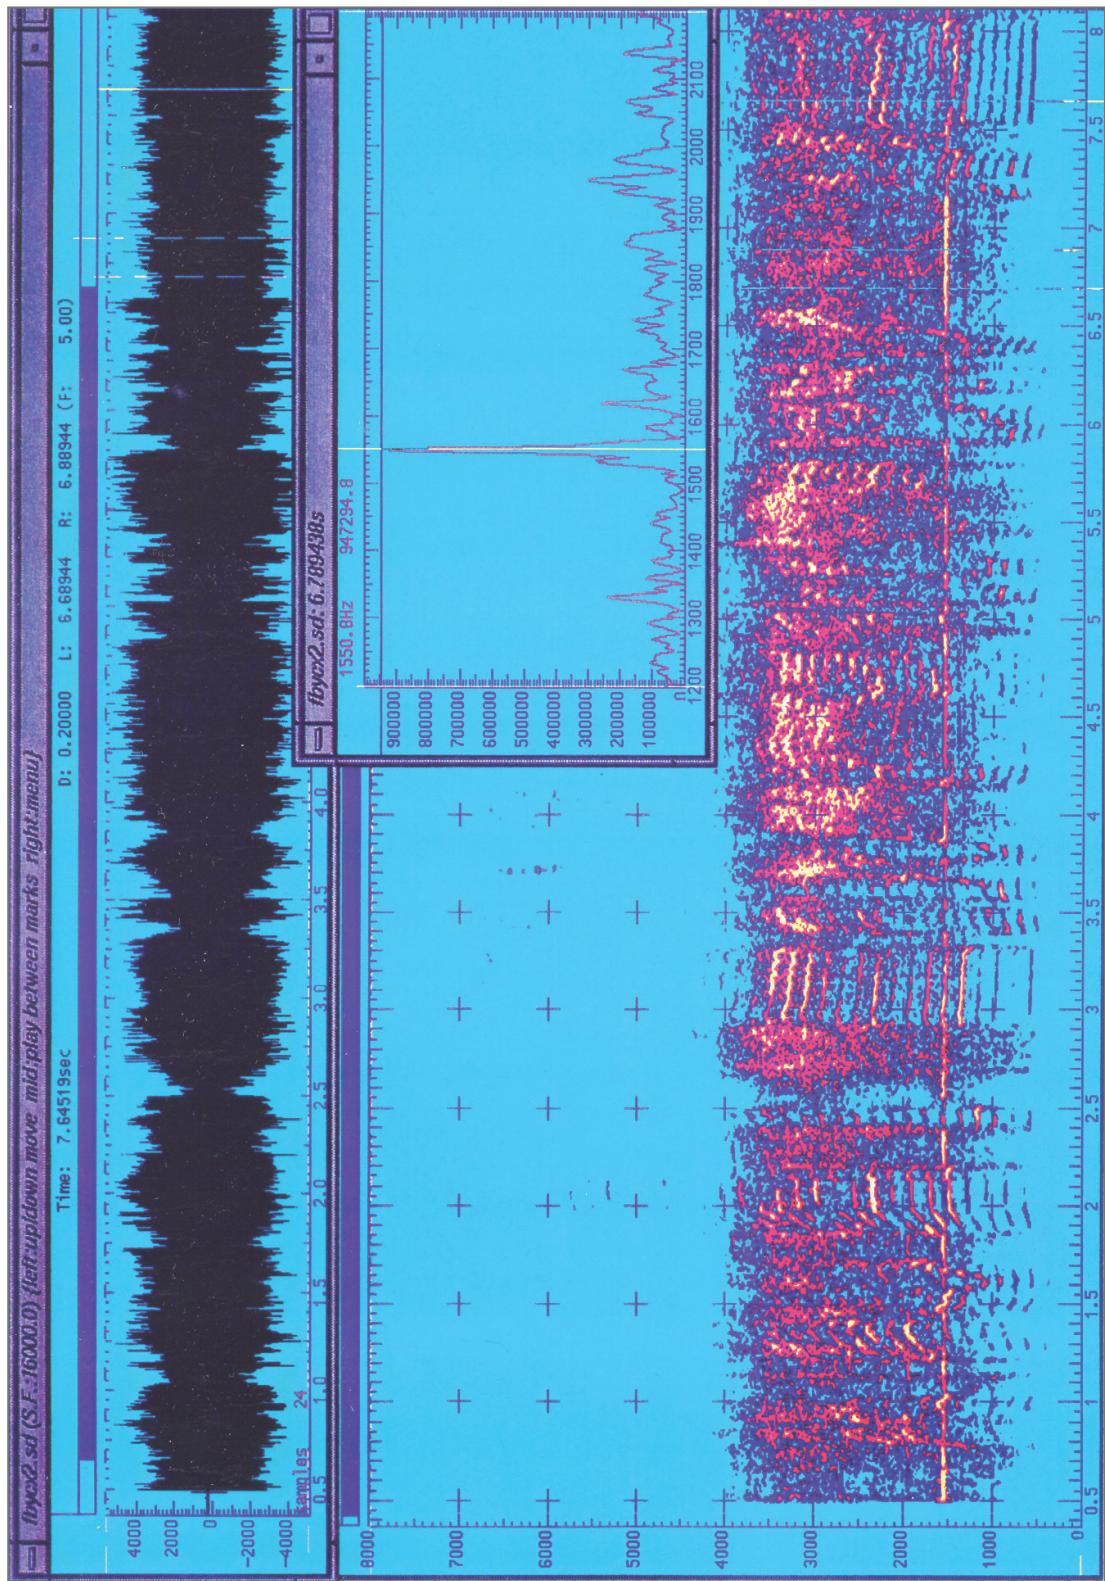
Analyse spectrale bande audio

L'analyse spectrale du signal sonore de la turbine indique que celle-ci fonctionnait normalement lors des différentes communications (voir annexe 6).

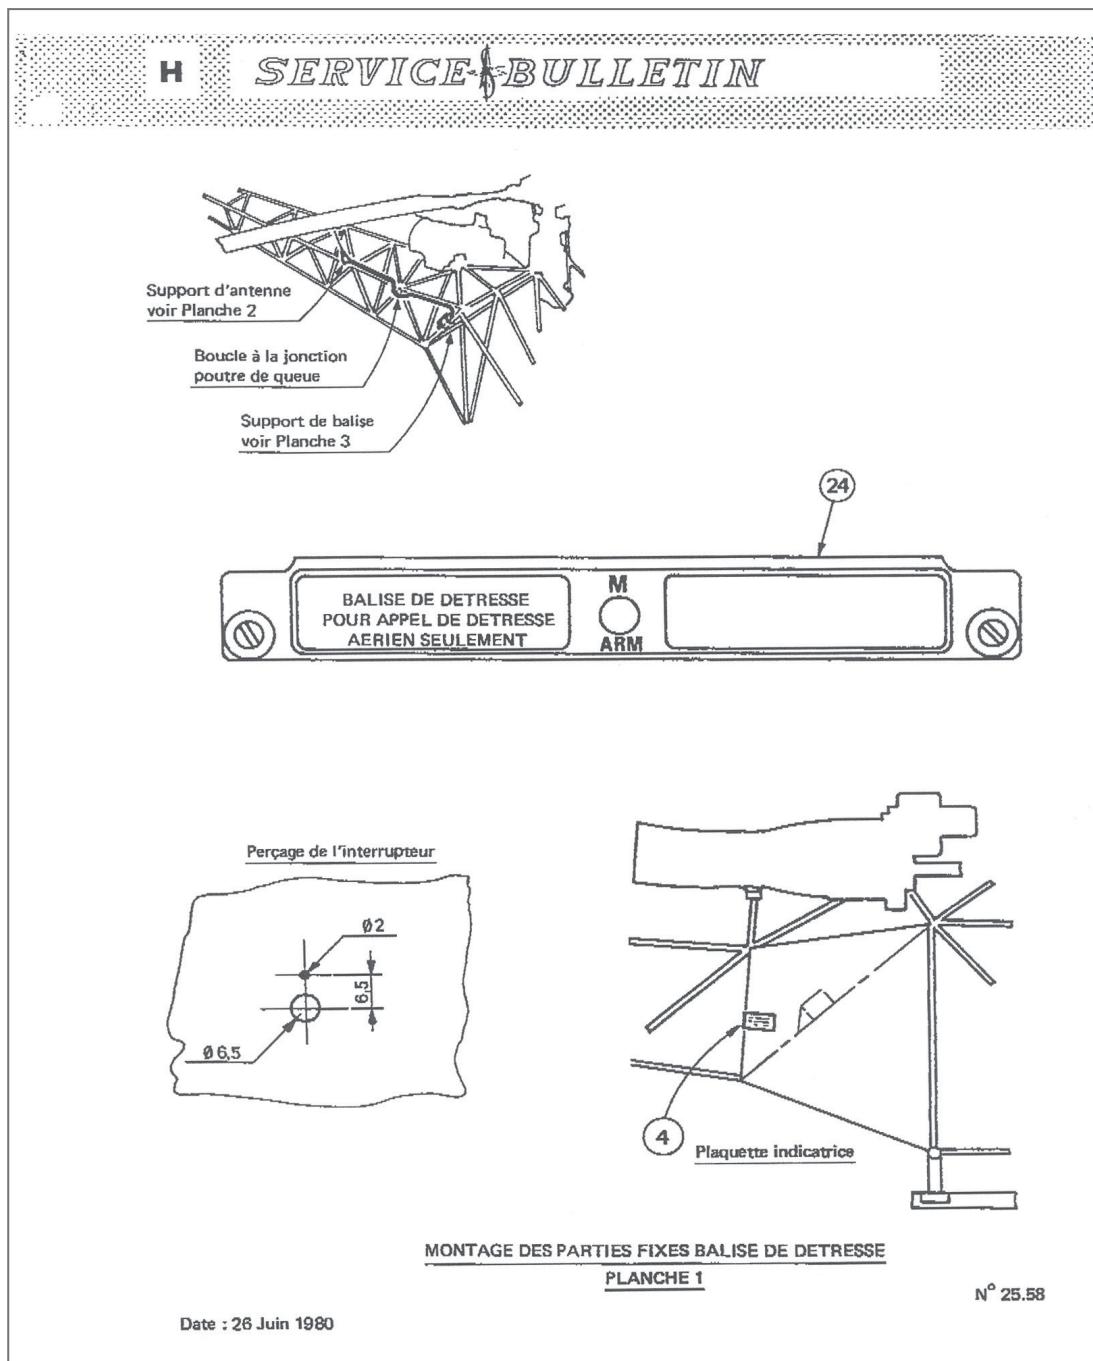
Service Bulletin n° 25.58 du 26 juin 1980 relatif à l'emplacement de la balise de détresse

Aucun signal provenant de la balise de détresse n'a été capté par les équipes de secours. L'examen de l'équipement a montré que celui-ci n'avait pas fonctionné du fait de la rupture à l'impact de la soudure d'un câble d'alimentation. Dans le service bulletin n° 25-58 daté du 26 juin 1980, le constructeur de l'hélicoptère recommande l'installation de cet équipement en arrière de la cabine, à la jonction de la poutre de queue et de la partie centrale de l'hélicoptère (voir annexe 7).

L'emplacement de la balise l'a directement exposé à l'impact ce qui a entraîné la panne d'émission. Ceci a privé les sauveteurs des indications dont ils avaient besoin pour localiser rapidement l'épave.

L'emplacement de la balise de détresse à l'avant de la cabine a contribué à son endommagement et à son défaut de fonctionnement après l'impact, ce qui a entraîné, en l'absence de témoins directs, le retard de l'arrivée des secours.
