Bureau Enquêtes-Accidents

R A P P O R T

*relatif à l'accident survenu le 4 juin 1997
à Dijon Darois (21)
au Pilatus PC7
immatriculé F-GMEC*

F-EC970604

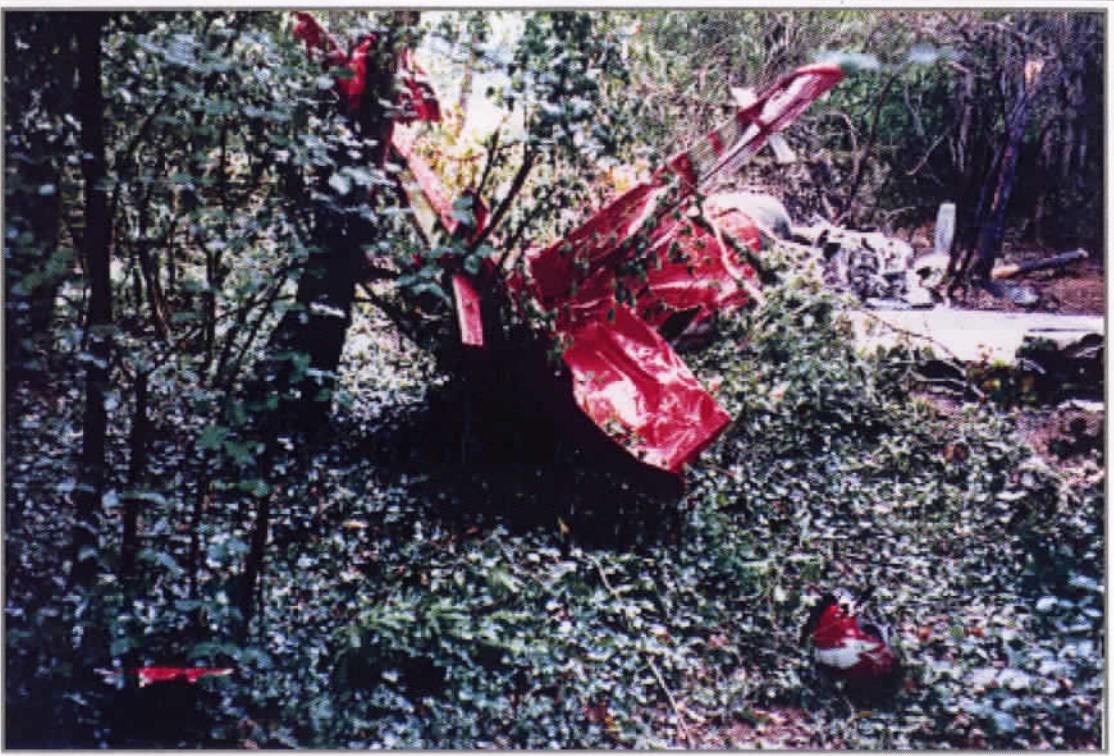
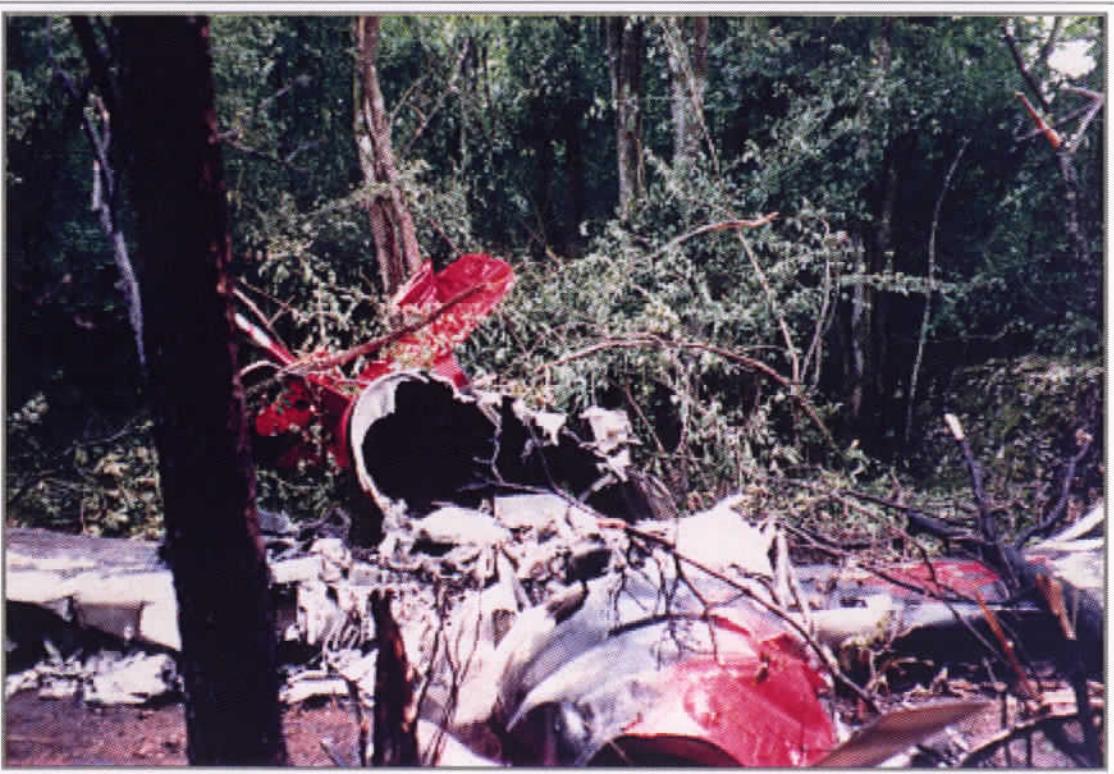
Photographies de l'épave sur le site

- Répartition de l'épave : elle est rassemblée au point d'impact. La verrière gît à trois mètres à l'arrière droit de l'appareil. Elle a fait sa propre trouée dans les arbres. Les arbres séparant la verrière du reste de l'appareil sont intacts. L'hélice est séparée du moteur au niveau du moyeu. L'aile gauche s'est écrasée sur un muret, aux deux tiers de sa longueur en partant de l'emplanture. La corne gauche de la gouverne de profondeur est arrachée et repose à terre à un mètre en arrière de l'épave. Le casque du pilote se trouve à mi-chemin entre l'épave et la verrière.

- L'épave : elle est orientée au 020°. Tout a brûlé entre la cloison pare-feu et l'arrière du cockpit. On ne peut tirer aucune information des instruments de bord. Les réservoirs d'aile sont éventrés au niveau du bord d'attaque. Le carburant a été projeté en avant des deux côtés. On retrouve des zones brûlées d'environ cinq mètres de diamètre en avant de l'appareil. Le train et les volets d'intrados sont en position "rentré". La cellule est relativement alignée sur son axe, ne montrant aucun indice de rotation à l'impact. L'empennage a glissé le long d'un tronc d'arbre et est venu s'encastrer en fin de course sur un autre à 2,5 mètres plus à droite. La gouverne de direction est dans l'axe de l'empennage vertical ainsi que son compensateur.

- Le groupe motopropulseur : le revêtement supérieur du capot est plié en compression, ce qui indique que l'impact a eu lieu avec une légère assiette à piquer. La partie droite a subi davantage de dégâts par le feu que la gauche. A l'intérieur la turbine est bloquée. Le moyeu est cassé en statique pur, juste en avant du réducteur. On observe trois types de calages et de déformations sur l'hélice. La pale supérieure n'est pratiquement pas déformée et montre un calage très proche du plein petit pas. La pale droite est plus ondulée, recourbée en son extrémité vers l'arrière et présente un calage proche du drapeau. La dernière pale est enfouie sous le moteur, largement recourbée vers l'arrière et son calage est totalement faussé (au delà du drapeau) .

- La verrière : elle est relativement intacte, excepté un impact sur l'arceau avant et un morceau de plexiglas manquant du côté droit. Les tétons de fixation sont intacts du côté droit. Le rail gauche a été arraché de l'avion et est solidaire de la verrière, fléchi vers le haut. Les rivets sont cisaillés sur toute la longueur. La partie mobile interne du rail qui vient appuyer sur les crochets pour libérer les tétons est à demi soulevée des deux côtés. La poignée d'éjection de la verrière à l'intérieur du poste est fondu.
