# Bureau Enquêtes-Accidents

## R A P P O R T

*relatif aux événements survenus le 2 décembre 1997  
sur l'aéroport d'Orly (94)  
aux MD83 immatriculés F-GHEI et F-GFZB  
exploités par Air Liberté*

**F-EI971202  
F-ZB971202**

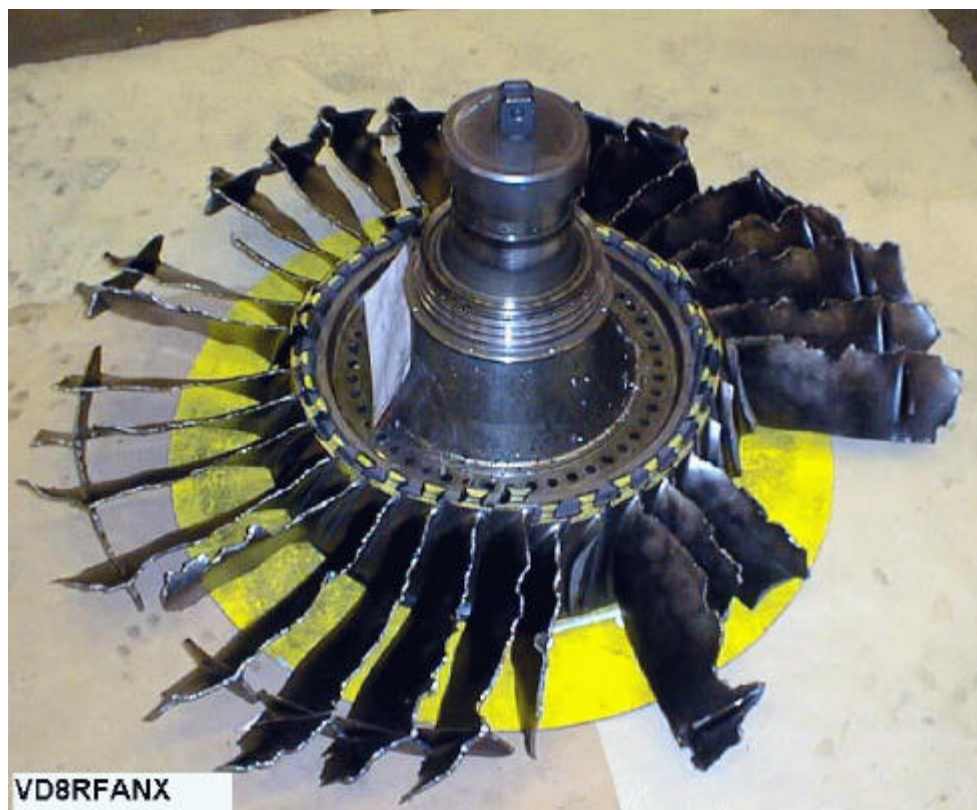
Le moteur a subi une absorption massive de neige fondante qui a endommagé l'entrée d'air, provoqué la rupture de onze aubes de la soufflante et déchiqueté le bord d'attaque des aubes restantes. Deux aubes de soufflante du moteur gauche ont également été endommagées.

Les aubes de la soufflante du moteur droit (cf. cliché 1 de l'annexe 4) sont manquantes, détruites ou très endommagées.

Cliché 1 Moteur droit du F-GHEI  
Vue générale des aubes de la soufflante après démontage (photo P&W)

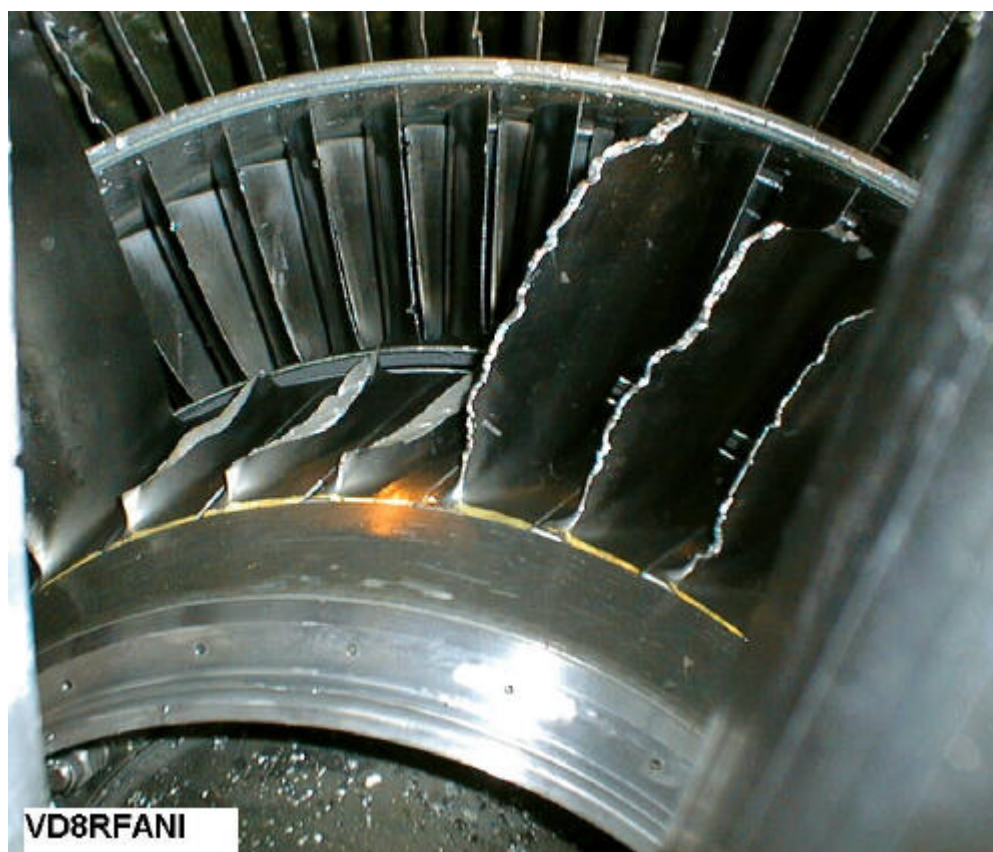
Cliché 2 Moteur droit du F-GHEI  
Gros plan sur les trois aubes consécutives rompues au ras de leur attache (photo P&W)

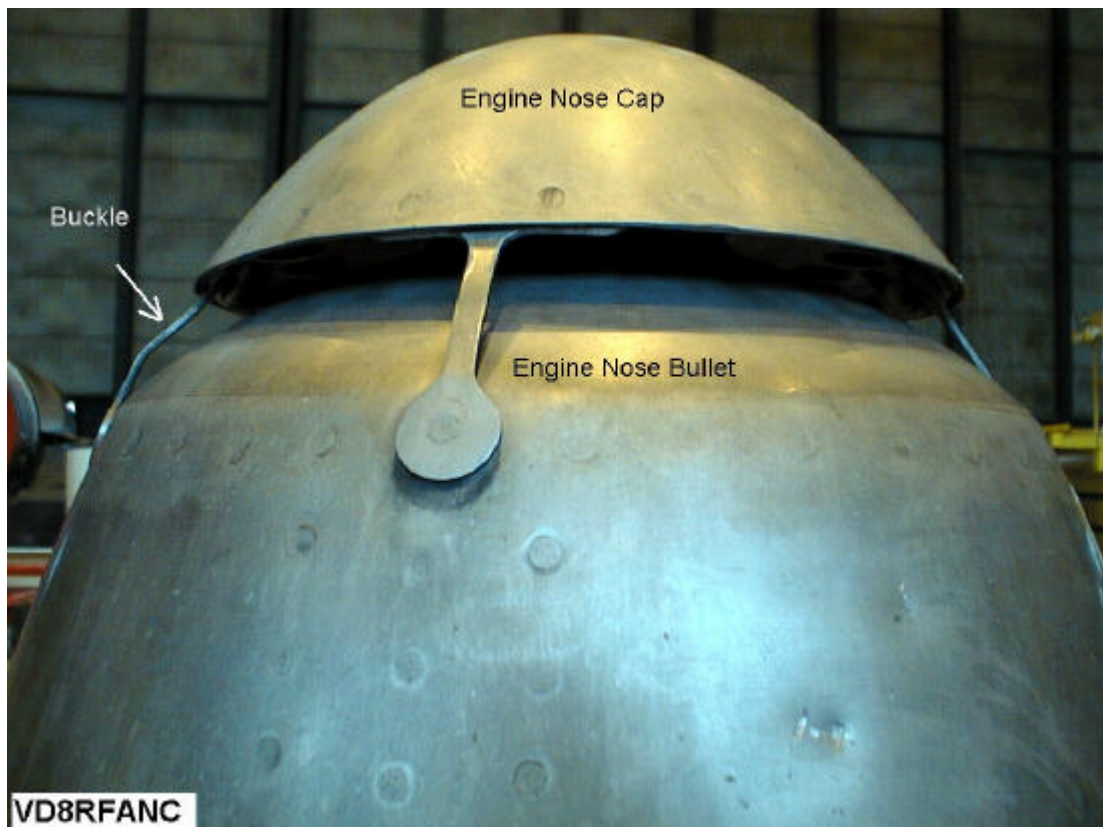
Cliché 3 Moteur droit du F-GHEI

L'agrafe (« Buckle ») a été déformée par un impact sur le cône avant (« Engine Nose Cap »)  
(photo P&W)

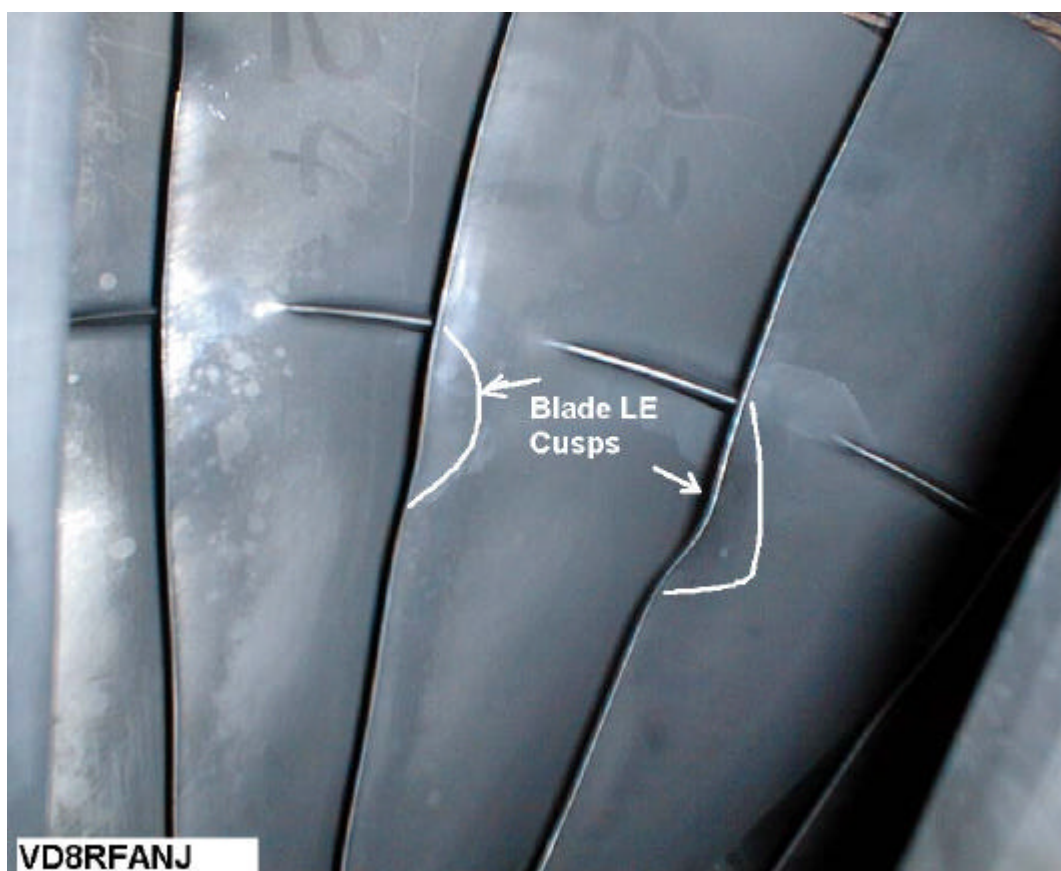
Cliché 4 Moteur gauche du F-GHEI

Légère déformation du bord d'attaque de deux aubes consécutives de la soufflante  
(photo P&W)
