**Accident
survenu le 8 août 1997
au-dessus de l'Atlantique
au DC 10-30 immatriculé F-GNEM
exploité par AOM-Minerve S.A.**

RAPPORT

F-EM970808

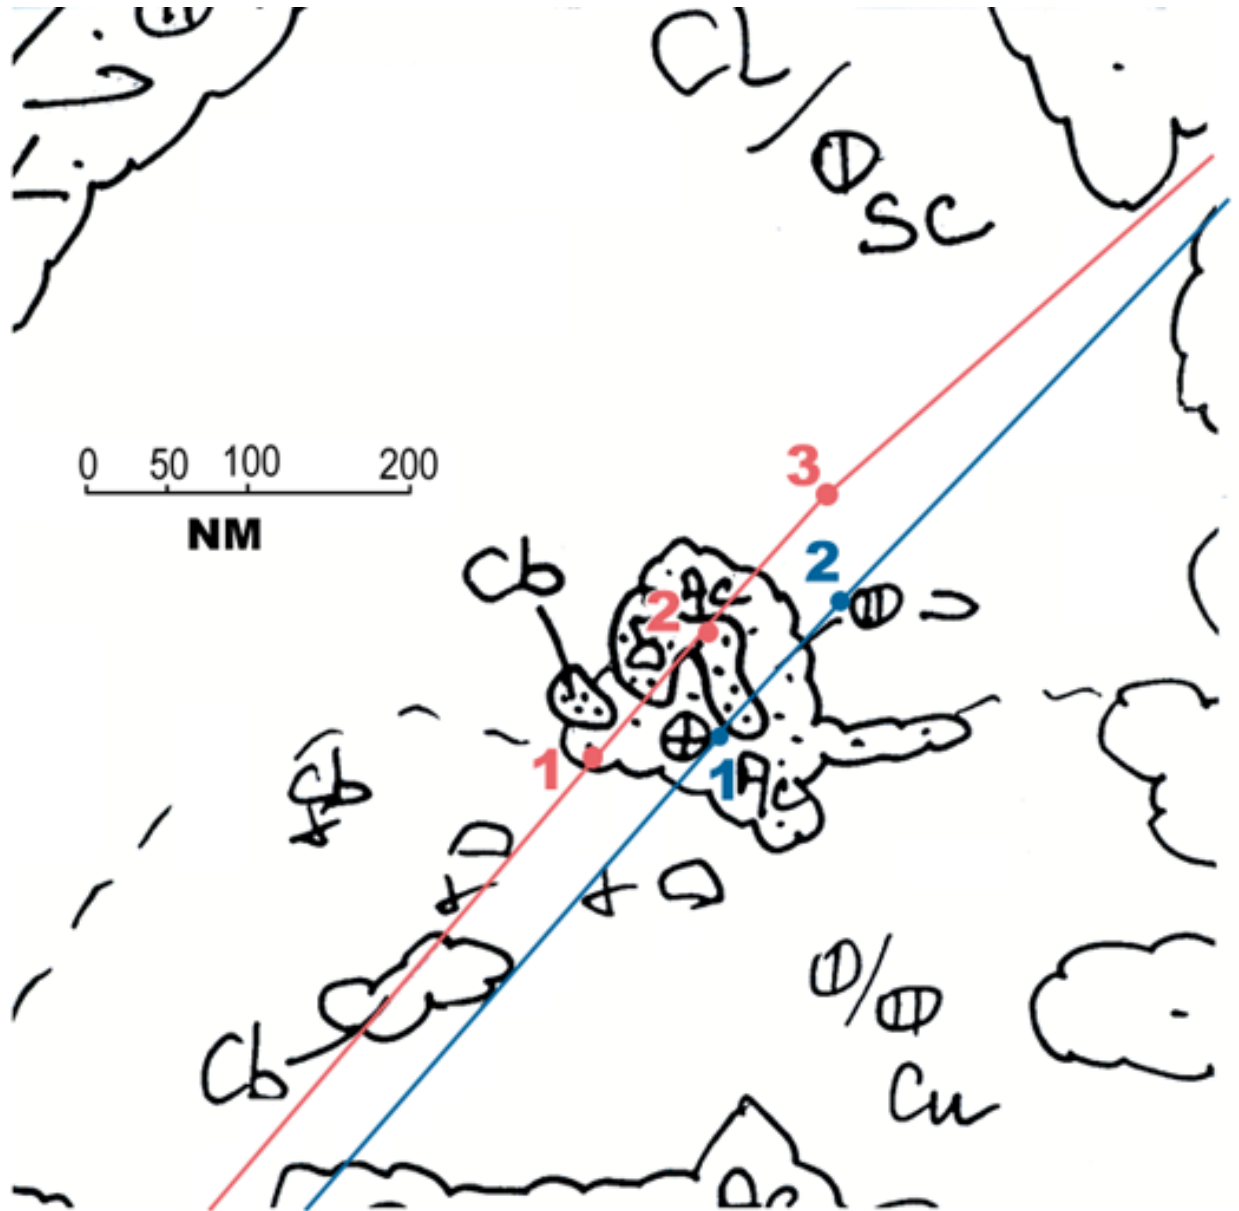
METEOSAT 08/08/97 00 h 30

L'imagerie satellitale montre l'existence de nuages convectifs avec Cumulonimbus noyés dans la masse sur la route suivie par l'appareil. Ces nuages sont centrés aux environs du point 36°N - 042°W. Ils s'étendent sur une longueur de 180 NM et une largeur de 150 NM.

La température du sommet de ces nuages est évaluée à partir des données infrarouge à - 47 °C. La température relevée par l'équipage à 01 h 08 au FL350 à la position 38°N - 040°W, et consignée dans le dossier de vol, est également de - 47 °C.
