*Accident  
survenu le 8 juillet 1997  
sur l'aérodrome de Bretagne  
d'Armagnac (32)  
au planeur ASW 24  
immatriculé F-CHMA*

**RAPPORT**

**f-ma970708**

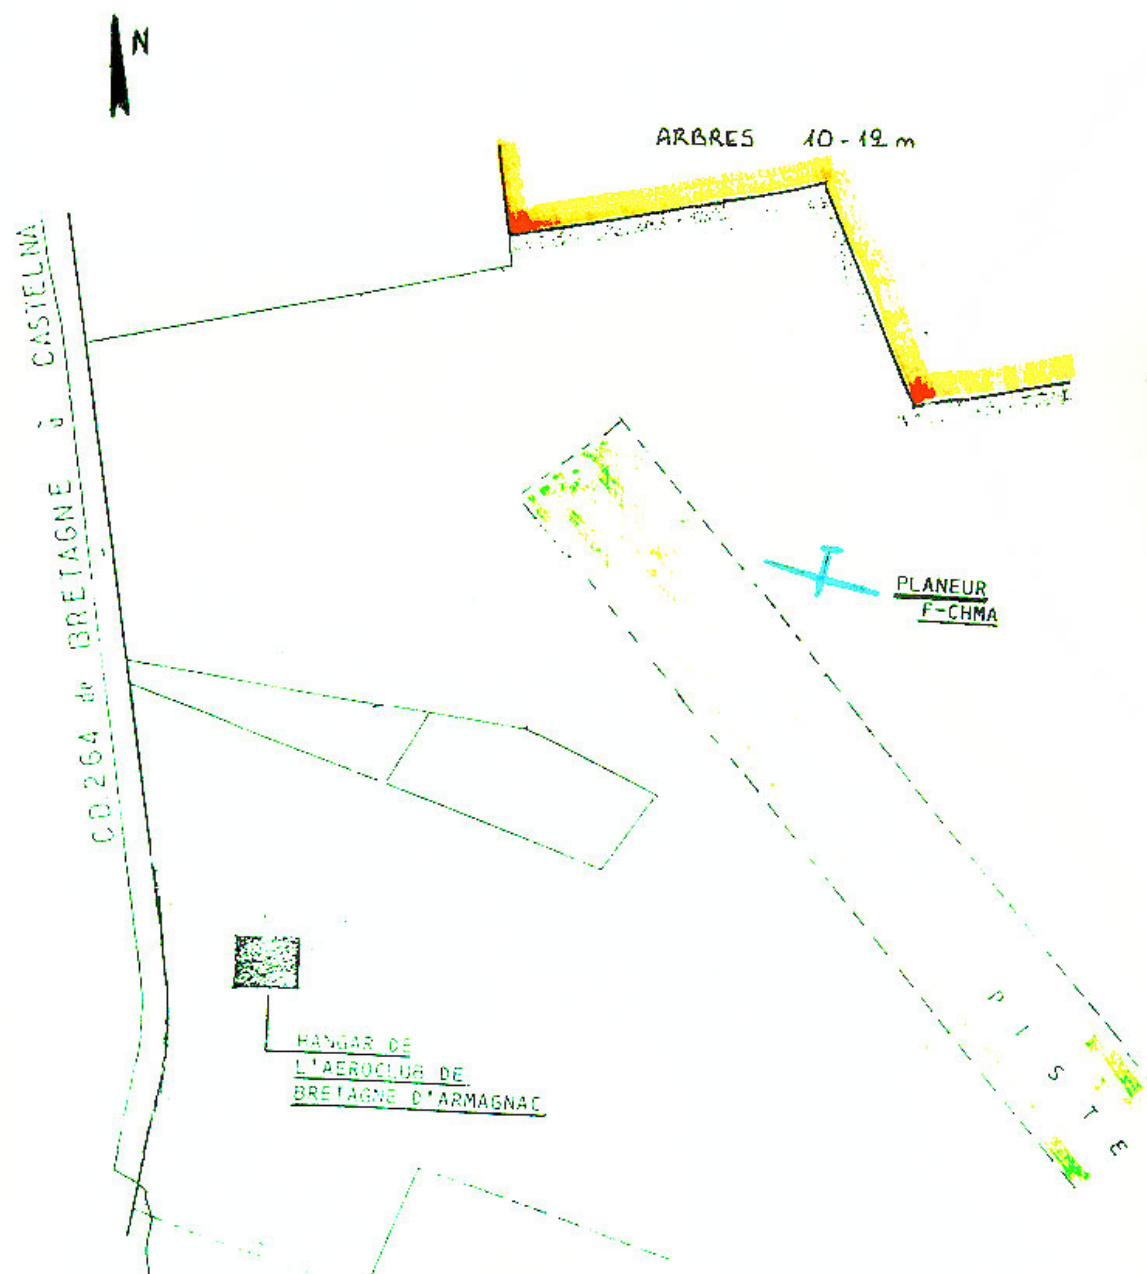
**EXTRAIT DU CADASTRE**  
**Echelle 1/2000 ème**

L'épave est située à proximité du seuil 14 de la piste de Bretagne d'Armagnac (schéma en annexe 1). Le fuselage semble orienté au cap magnétique 190°. La faible dispersion des débris, l'importance des dommages causés au planeur ainsi que les traces au sol signent une trajectoire fortement piquée à inclinaison faible et à vitesse horizontale réduite.

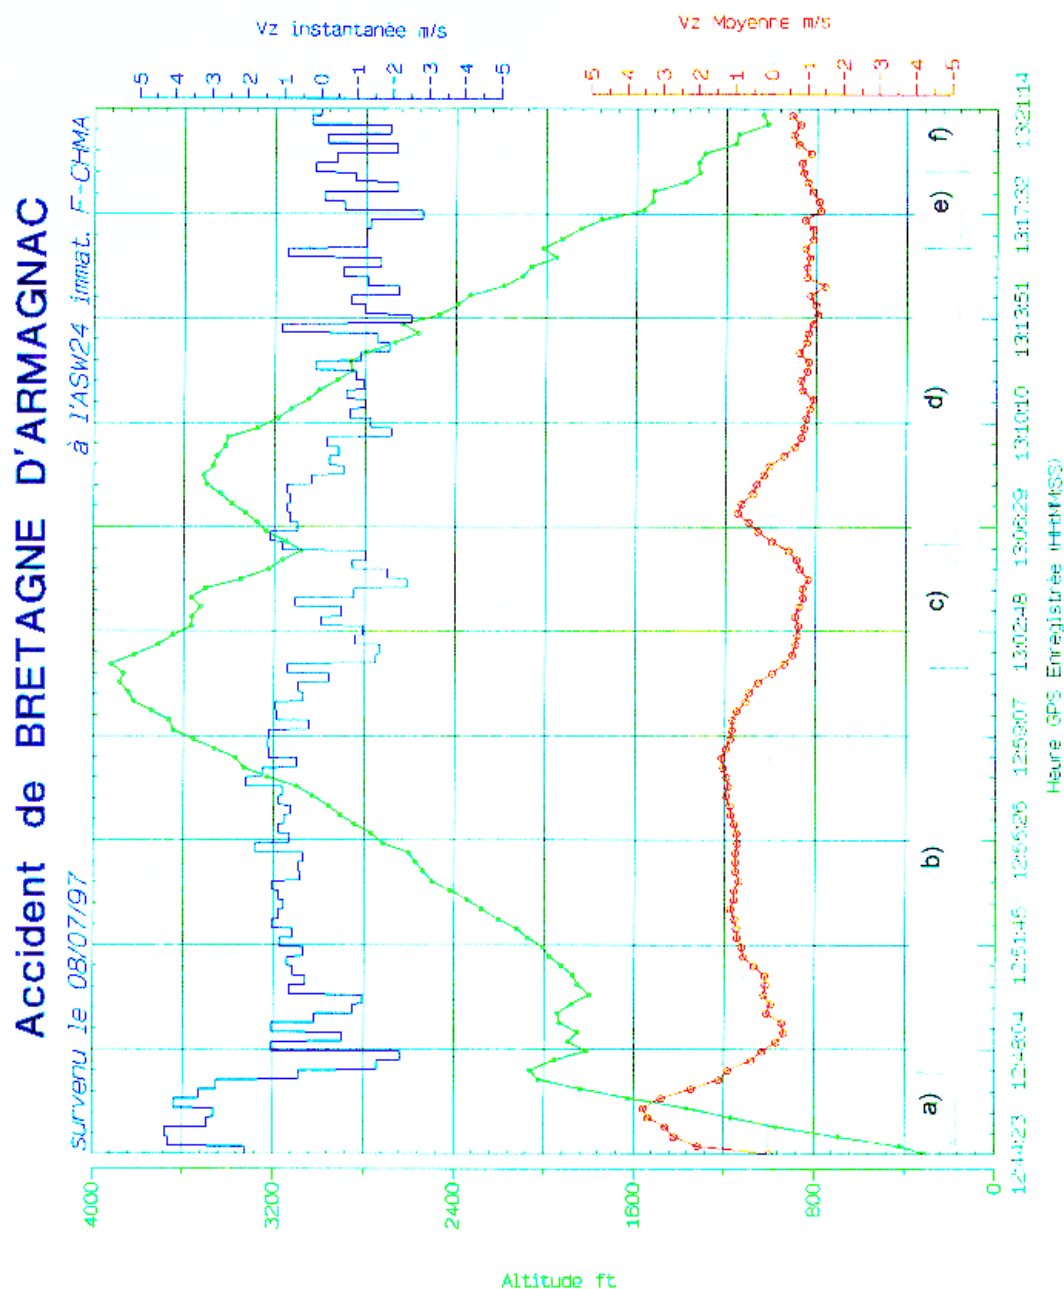
## TRAJECTOIRE DANS LE PLAN VERTICAL

L'enregistrement est constitué de points fournis par le GPS (appelés plots GPS) toutes les 20 secondes, depuis la mise en fonctionnement de l'appareil jusqu'à son arrêt. Ils permettent de reconstituer la trajectoire du planeur dans le plan horizontal (voir annexe 2), dans le plan vertical (voir annexe 3).

L'examen des trajectoires montre les différentes phases du vol :

- a)** après son décollage de Nogaro à 12 h 44, le planeur est remorqué jusqu'à une altitude d'environ 2 100 pieds,
- b)** le pilote recherche ensuite une ascendance. Il en trouve une à proximité immédiate des installations pour arriver vers 3 900 pieds avant de quitter le secteur de l'aérodrome à 13 h 02,

- c)** après une transition, le planeur se trouve à une altitude de l'ordre de 3 100 pieds dans le voisinage de Manciet, vers 13 h 06,
- d)** à ce moment-là, une ascendance lui permet de gagner 400 pieds environ,

- e)** cheminant en transition sur une route magnétique moyenne 040°, il passe à l'est d'Eauze à 13 h 16. Son altitude n'est pratiquement plus que de 2 000 pieds. Il se situe alors "en local" de l'aérodrome privé de Bretagne d'Armagnac,

- f)** il prend une route plein nord pour le rejoindre. A 13 h 18, il semble que le pilote tente de profiter d'une ascendance, en vain (trajectoire circulaire, vitesse verticale se rapprochant de zéro). Il poursuit alors vers son aérodrome de déroutement pour y atterrir. Le dernier plot GPS cohérent est enregistré à 13 h 21 mn 20 s.

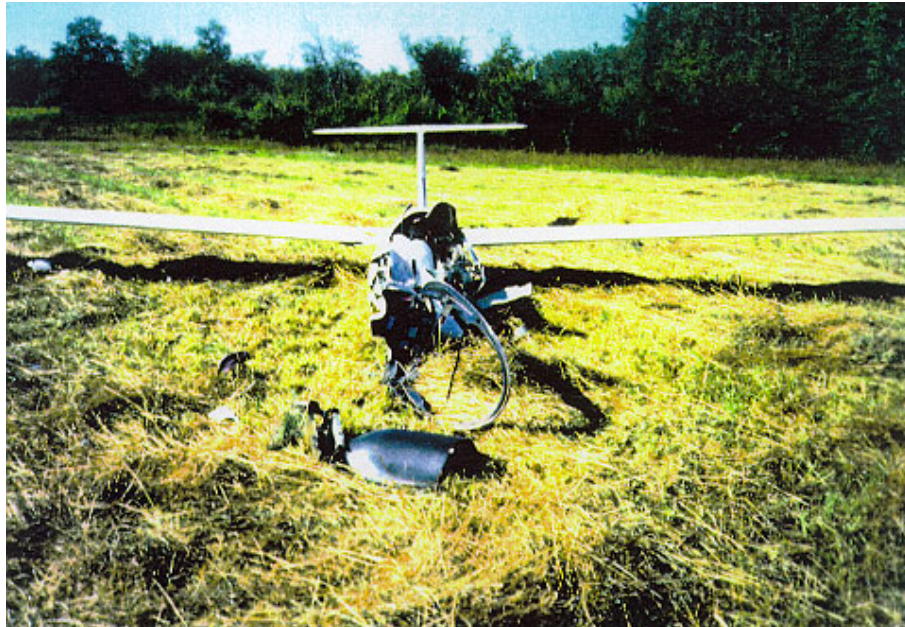
Vue de face de l'épave

Le pilote aurait tenté une prise de terrain, mais aurait rencontré des difficultés pour rejoindre la piste et aurait choisi alors une trajectoire convergente à faible hauteur et à faible vitesse. Il aurait perdu le contrôle de son appareil en voulant s'aligner sur la piste. La proximité d'arbres hauts gênant le pilote dans la réalisation de la prise de terrain ainsi qu'un vent faible de secteur nord ont pu contribuer à l'événement.
