Bureau Enquêtes-Accidents

R A P P O R T

*relatif à l'incident grave
survenu le 23 novembre 1997
en approche à Orly (94)
au Mac Donnel Douglas MD83
immatriculé F-GRMC
exploité par AOM Minerve S.A.*

F-MC971123

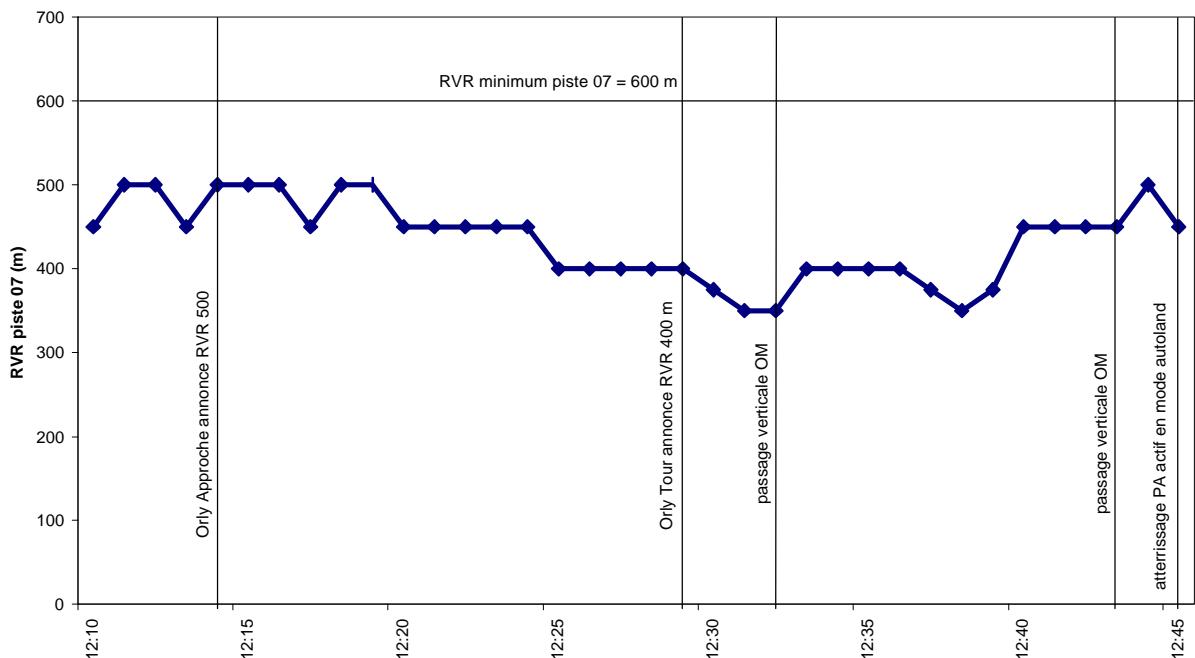
Figure 3

Les RVR de la piste 07 sont indiquées sur le graphique ci-dessous. On y a également indiqué les minimum opérationnels de l'équipage, les heures du passage à la verticale de l'Outer Marker et de l'atterrissement et les heures de communication des RVR par le contrôle.

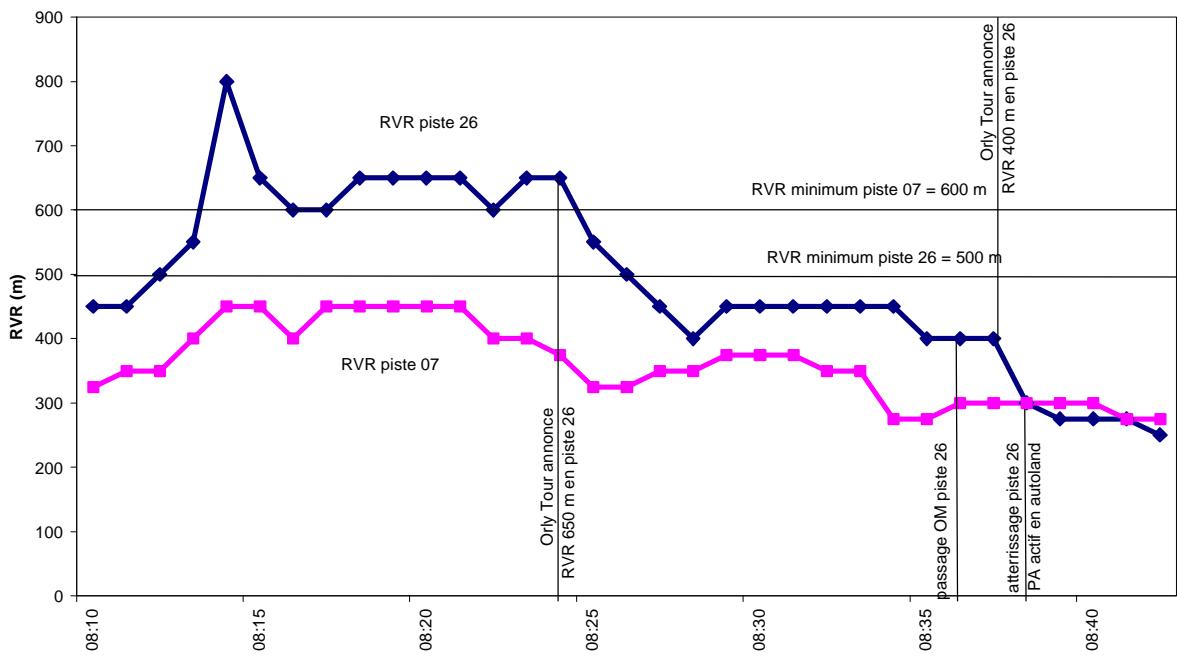
Figure 4

Les RVR enregistrées à Orly lors du vol du matin Toulon-Orly sont indiquées sur le graphique suivant. On y a également indiqué les minimums opérationnels de l'équipage.

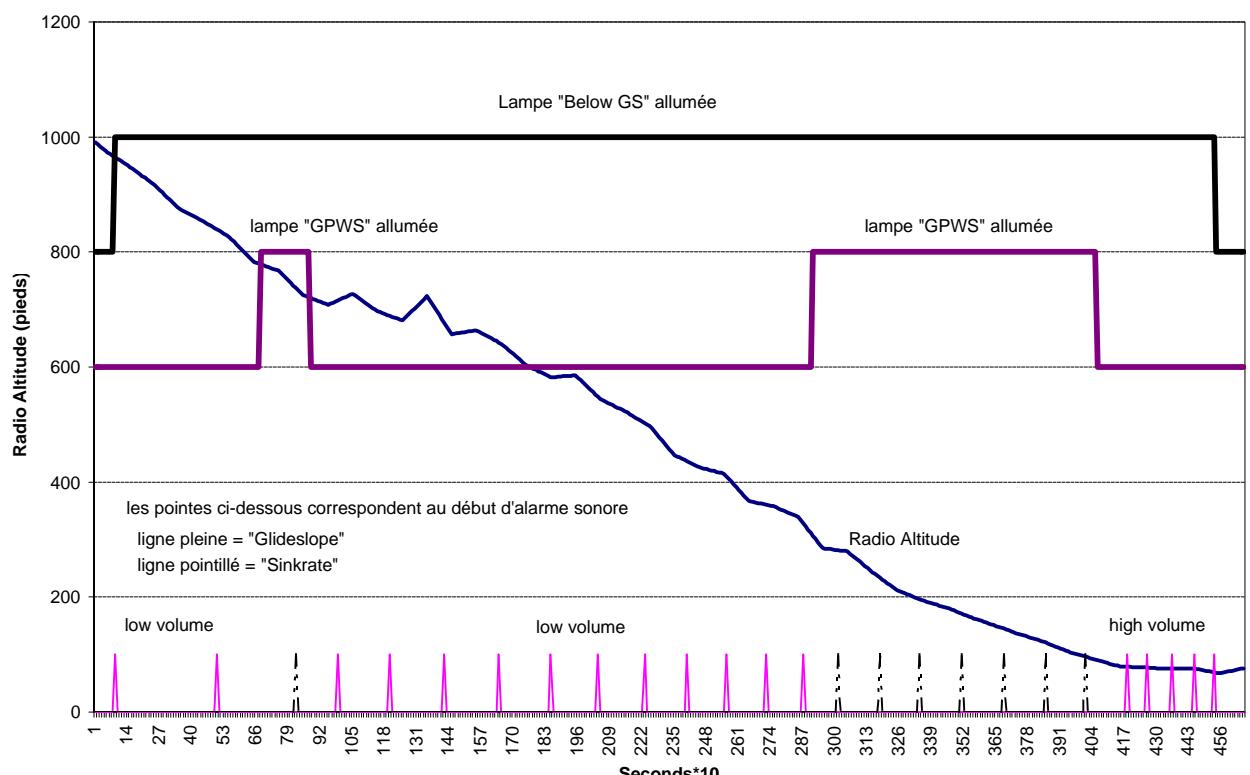
Figure 9

Les alarmes apparues sont du type "Low Volume Glideslope", "Sinkrate", et "High Volume Glideslope". Les temps auxquels se sont allumées les lampes "Glideslope" et "Warning" lors de la simulation correspondent respectivement aux temps auxquels sont enregistrées les alarmes "Glideslope" et "Terrain" sur le QAR.

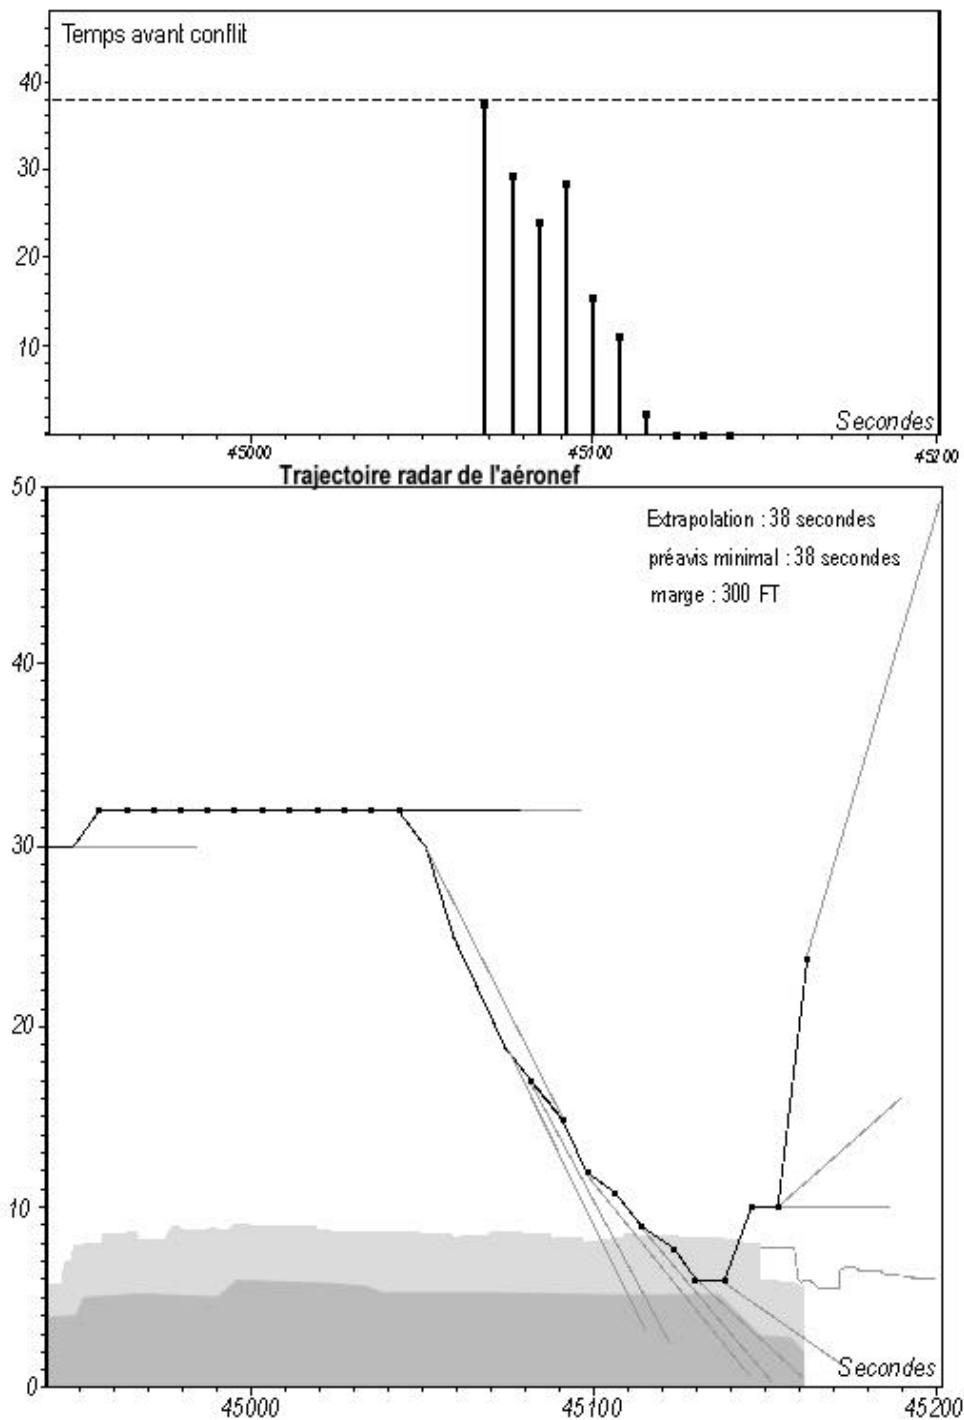
Figure 10

Dans le compte rendu de simulation, le CENA conclut : "*Dans l'hypothèse d'une Vz STR correcte (bonne estimation de la vitesse verticale) l'alerte MSAW aurait pu être transmise au contrôleur à 12 h 31 min 24 s. Compte tenu des temps admis pour la réaction du contrôleur, la transmission et la réaction du pilote (15 secondes), le pilote aurait pu remettre les gaz à 12 h 31 min 39 s ...*"

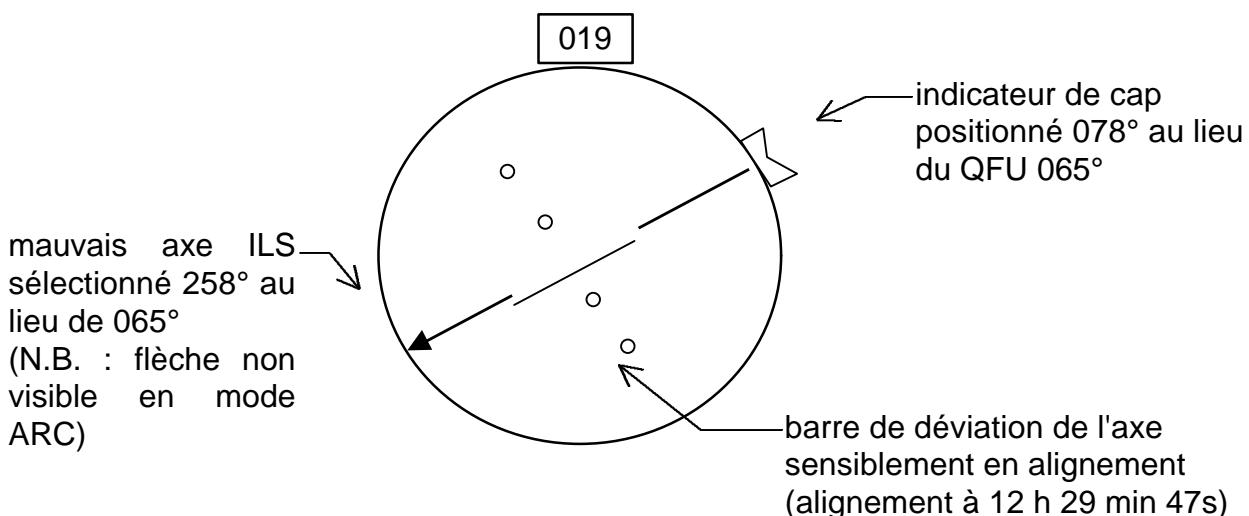
Le CdB croit ramener l'indicateur de cap sur la tête de la flèche de la barre de l'ILS mais en réalité le ramène sur la queue de l'ILS. Il s'aperçoit alors que le cap indique 078° alors qu'il attend le QFU de la piste 07. Il cherche à comprendre cette différence entre le cap attendu et le cap indiqué, ce qui augmente sa charge de travail. A partir de cet instant, il agit seul. Le copilote, qui n'est plus informé de la situation, ne comprend plus les actions du CdB. Une représentation simplifiée du HSI du CdB est alors la suivante:

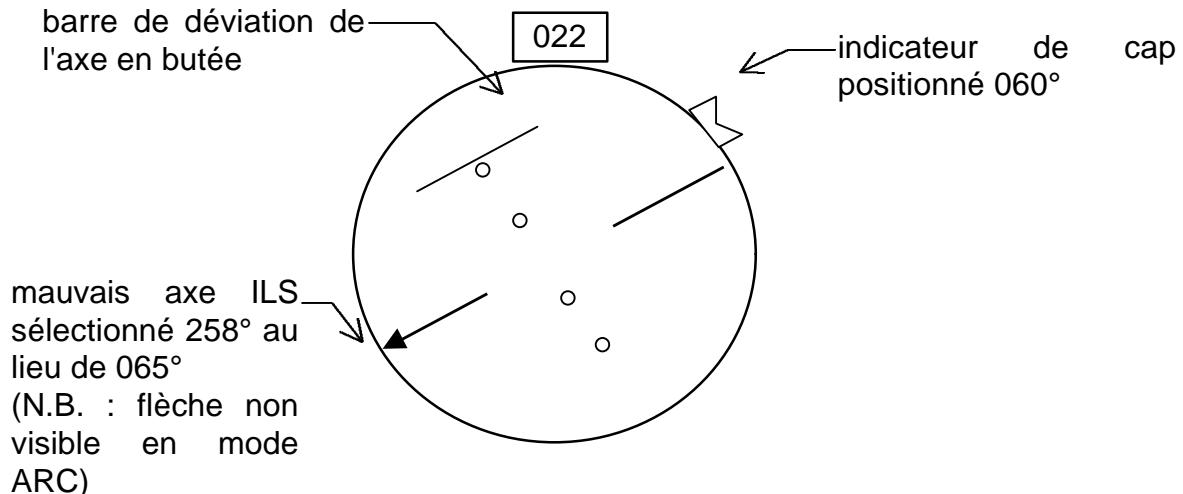
A 12 h 29 min 57 s, la barre de déviation d'axe arrive en butée. Deux secondes plus tard, le CdB sélectionne un cap de 060° au DFGS, probablement pour revenir vers l'axe du localizer qu'il croit à gauche et avoir un cap proche de l'axe de percée. En effet, il n'a toujours pas réalisé que la tête de la flèche de sélection

d'axe ILS pointe vers une direction sensiblement à 180° de celle de l'axe ILS. Dans cette configuration, l'axe du localizer est matérialisé à gauche sur le HSI. Cette sélection a pour effet de désarmer le mode "autoland", et de remplacer le mode "localizer capture" par le mode "heading select". Notons que si le CdB n'avait pas sélectionné de cap, l'avion aurait poursuivi sa route à cap constant sans jamais intercepter l'axe localizer. La représentation simplifiée du HSI du CdB est la suivante:

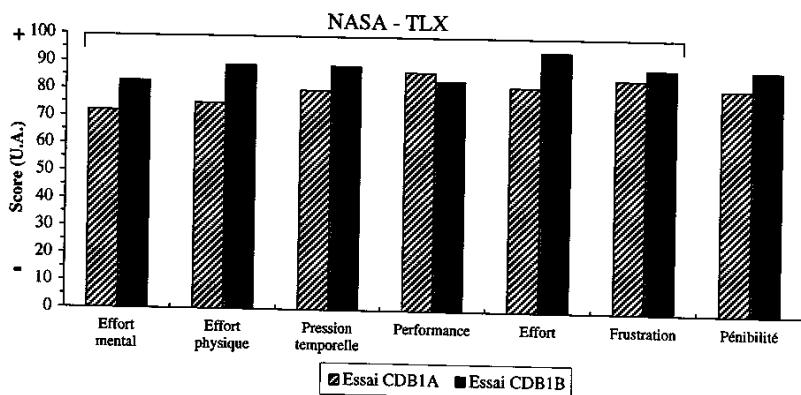
**Figure n°4**  
Auto-évaluation de la charge de travail (NASA-TLX) et de la pénibilité par le Commandant de Bord 1 lors des essais CDB1A et CDB1B  
U.A. : Unités arbitraires

Les évaluations de la charge de travail et de la pénibilité indiquent des scores très élevés, supérieurs à 70, pour un maximum de 100 sur les 7 dimensions (figure n°4). A titre d'illustration, dans les évaluations réalisées en vols réels dans le contexte de l'étude sur la fatigue en aéronautique, ces scores très élevés ne sont généralement constatés que pour des pilotes fatigués, ayant subi des privations de sommeil répétées. Dans des conditions normales, pour les mêmes phases de vol, le score ne dépasse généralement pas 40. Malgré cette surcharge de travail, le CDB1 évalue sa performance comme bonne. Ces évaluations doivent, rappelons-le, être considérées avec prudence puisque le pilote exécute des actions qui lui sont dictées, sans avoir la possibilité d'anticiper sur les événements. Néanmoins, lors de l'événement le CDB ayant assumé seul la phase de descente, il est vraisemblable qu'il a été confronté à une surcharge de travail très délicate à gérer, compte tenu du fait que ses aptitudes mentales se trouvaient peut-être diminuées en raison de son état de fatigue.

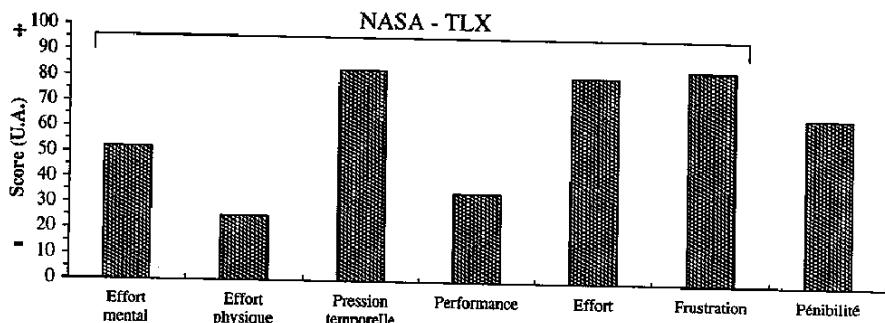
**Figure n°5**  
Auto-évaluation de la charge de travail (NASA-TLX) et de la pénibilité par le Commandant de Bord 2 lors de l'essai CDB2  
U.A. : Unités arbitraires

L'essai CDB2 a débuté à 20h05 et s'est déroulé selon la séquence pré-définie. Les observations confirment celles obtenues sur l'essai précédent avec le CDB1, notamment sur le plan de la survenue simultanée d'alarmes et de la pression temporelle. En effet, bien que l'auto-évaluation de la charge de travail se traduise pour ce pilote par des scores inférieurs au CDB1 pour les échelles d'effort mental, d'effort physique, de performance et de pénibilité, les scores de

pression temporelle, d'effort et de frustration demeurent très élevés, au même niveau que ceux du CDB1 (figure n°5). La différence entre ces évaluations s'explique par le fait que le CDB2 connaissait le déroulement précis de l'incident avant l'essai ce qui lui offrait la possibilité d'anticiper sur les actions à réaliser.
