Bureau Enquêtes-Accidents

R A P P O R T

*relatif à l'accident survenu le 27 octobre 1997
à Strasbourg-La Robertsau (67)
au Robin DR 400-120
immatriculé F-BUPB*

F-PB971027

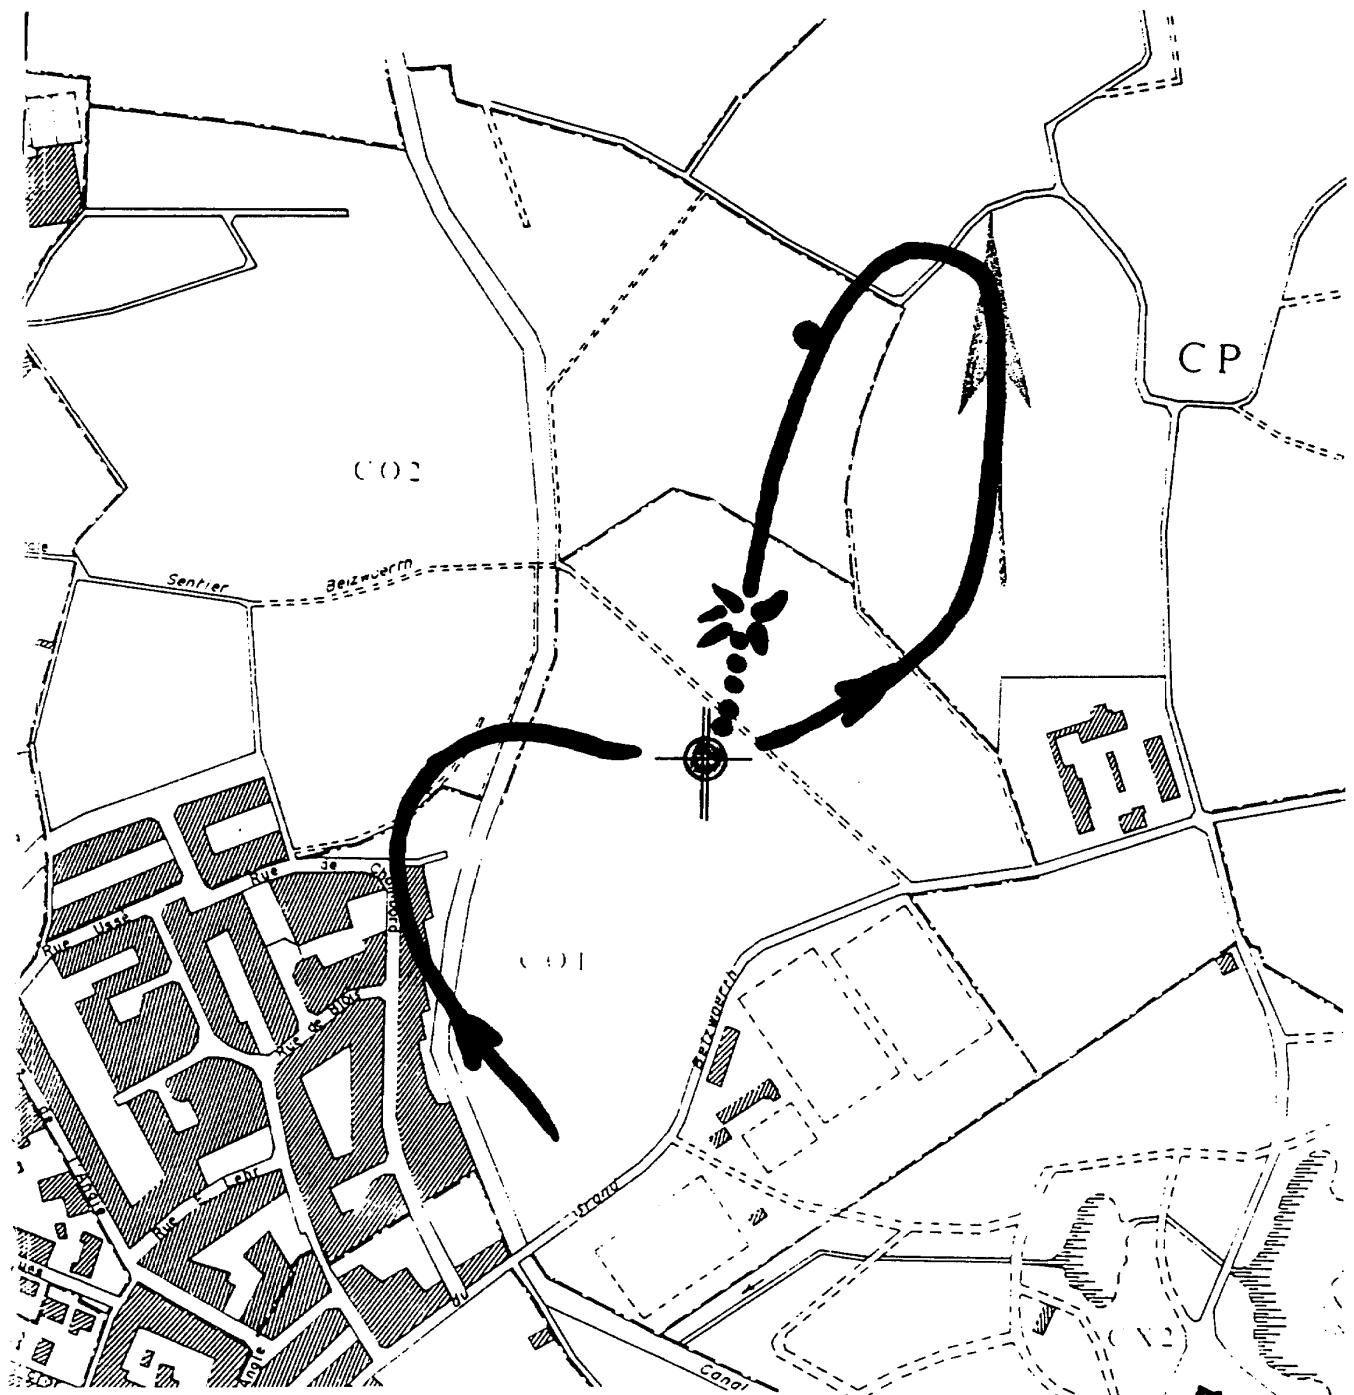
Trajectoire de l'avion.

habitées. Il annonce par radio sa position et ses intentions. La prise de terrain au dessus d'un champ se termine par une finale face au sud (voir annexe 1). Les roues touchent le sol à 80 mètres de la fin de la parcelle. L'avion percute une clôture, et finit sa course en traversant un chemin et un fossé. Projetés vers l'avant, les occupants sont blessés principalement au visage.

restrictions dans le choix du champ ainsi que dans la conception de la trajectoire. En raison du vent arrière en finale, l'avion a effacé le point d'impact visé et les roues ont touché le sol près de l'extrémité du champ, l'avion finissant sa course dans une parcelle voisine.

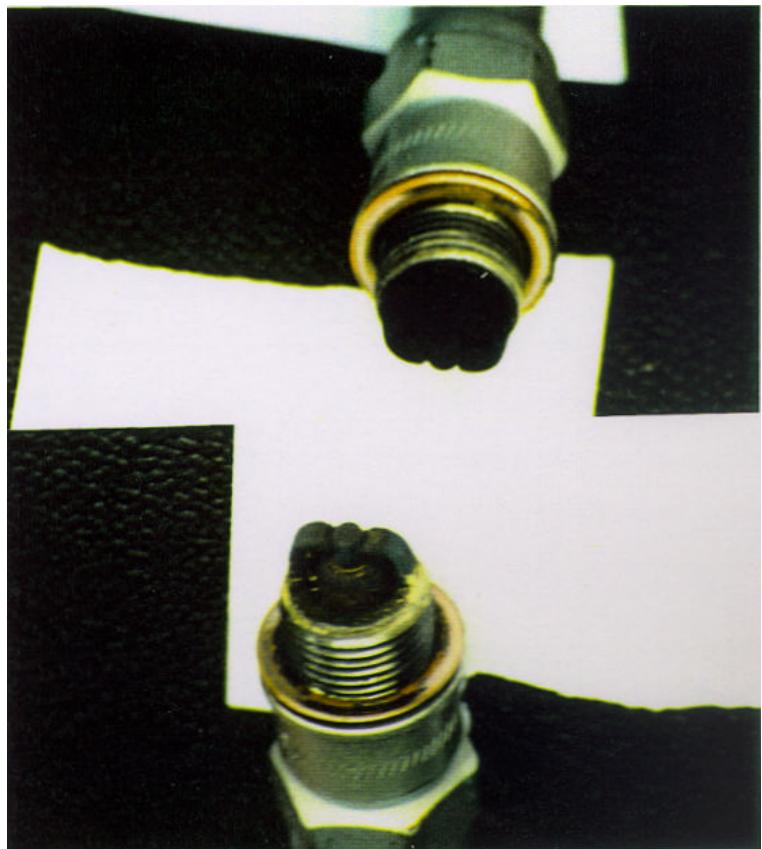
Bougies

L'aéronef a été détruit dans l'accident. Lors du démontage du carburateur, des gouttelettes d'eau ont été observées sur le papillon d'admission (voir annexe 2). Toutes les bougies sont retrouvées noircies, avec un très important dépôt de suie sur quatre d'entre elles. Aucune autre anomalie n'a été détectée au cours de l'inspection visuelle du moteur.

Le dépôt noir apparaît sur toutes les bougies, mais il est plus important sur certaines d'entre elles.

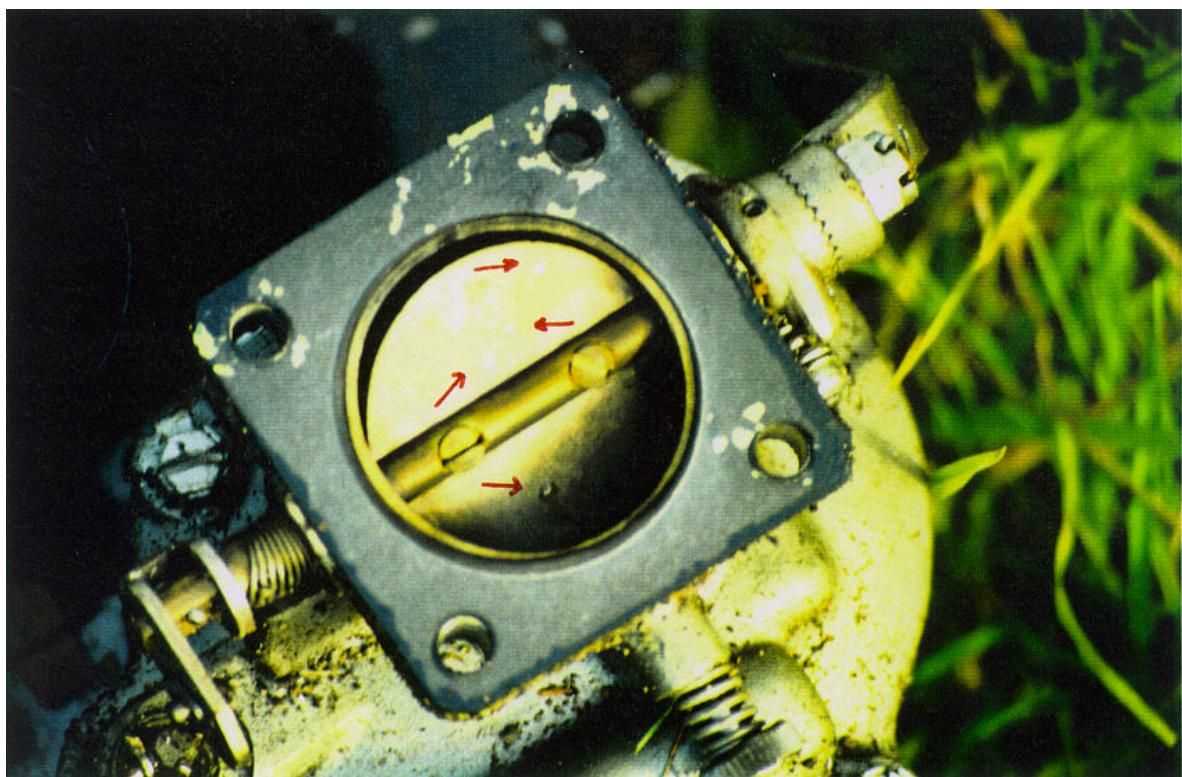
Volet d'admission

Après démontage et ouverture du carburateur, il a été décelé la présence de gouttelettes d'eau sur le volet d'admission (flèches rouges).

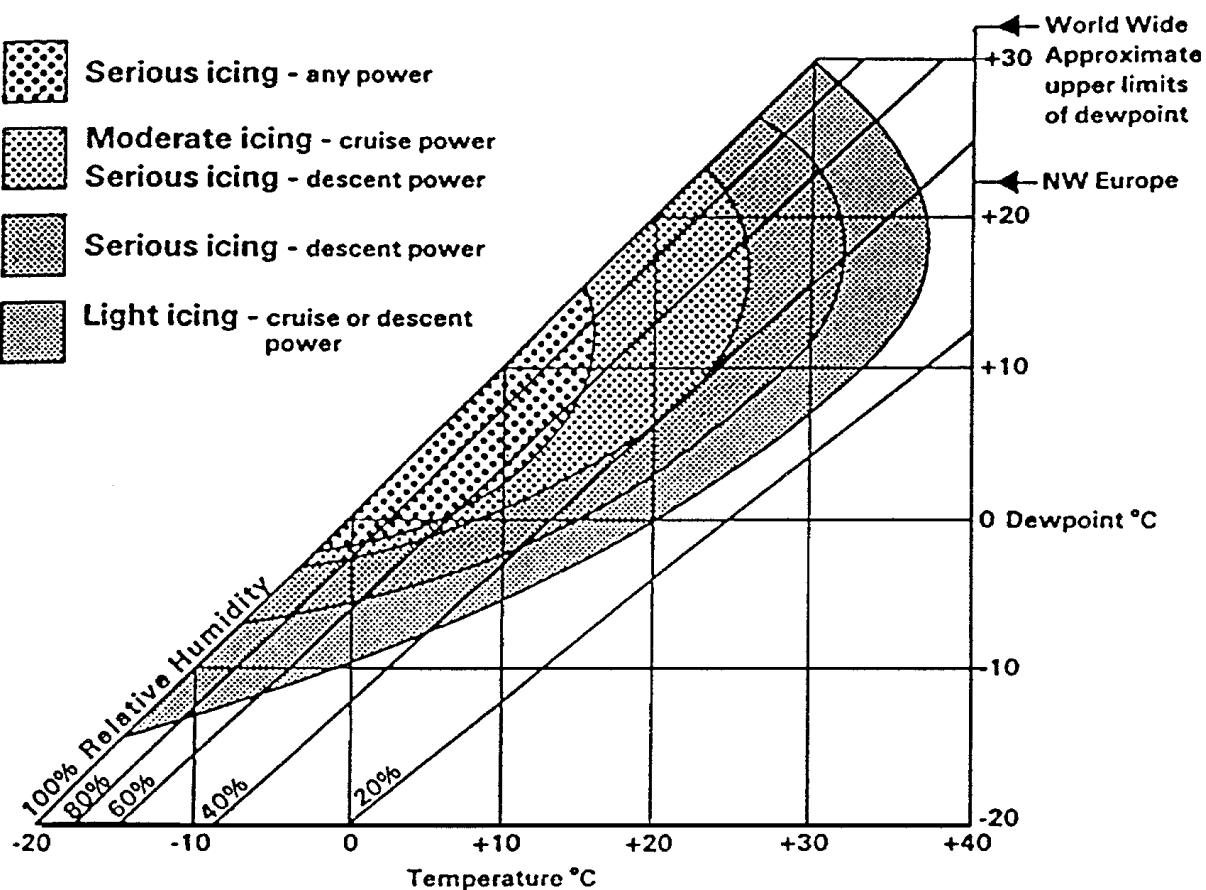
RISQUE DE GIVRAGE DU CARBURATEUR

température extérieure 5 °C,
point de rosée 3 °C,
humidité relative 80 % environ,
risque de givrage important quelle que soit la puissance.
