*Accident  
survenu le 22 juin 1997  
sur la commune de Mespuits (91)  
au DR 400-180  
immatriculé F-GKQF*

**RAPPORT**  
f-qf970622

DR 400-180 immatriculé F-GKQF

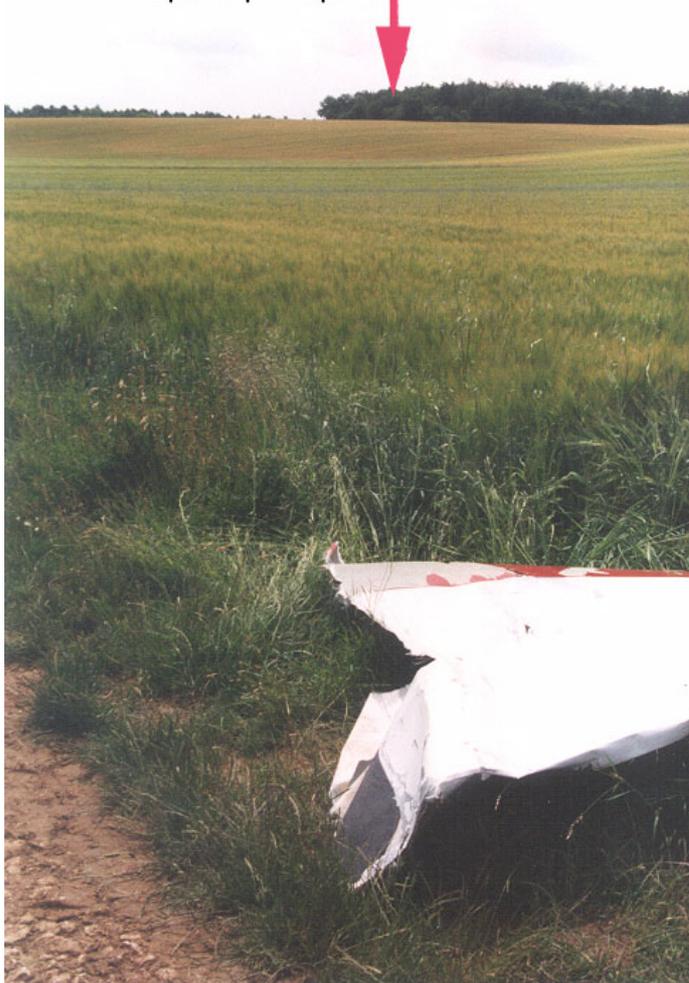
Emplacement de  
l'épave principale

L'observation des traces finales laissées dans la végétation montre que l'avion avait une assiette à piquer d'environ 60°. Son inclinaison au moment du toucher avec le sol était approximativement de 90° à droite.

Plusieurs débris importants se trouvent dans un secteur situé un peu plus de 1 000 m en amont, notamment une grande partie de la demi-aile droite.

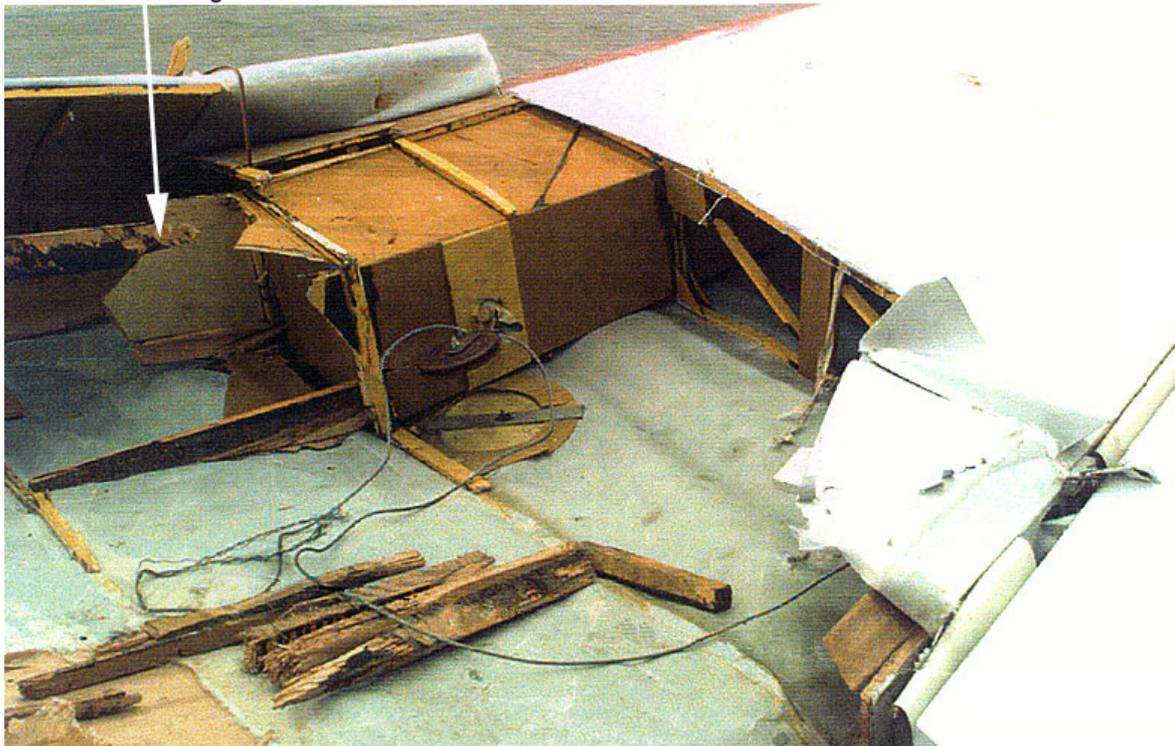
*Zone de rupture au niveau du dièdre*

Absence de collage entre l'âme et la semelle

Les observations faites sur l'épave ont montré des défauts de collage sur de nombreux éléments de la structure en bois (cellule et voilure) et, en particulier, sur le longeron. L'état des surfaces dans les zones de rupture a conduit à faire procéder à un examen approfondi des bois employés, de la colle utilisée et de la méthodologie de fabrication.

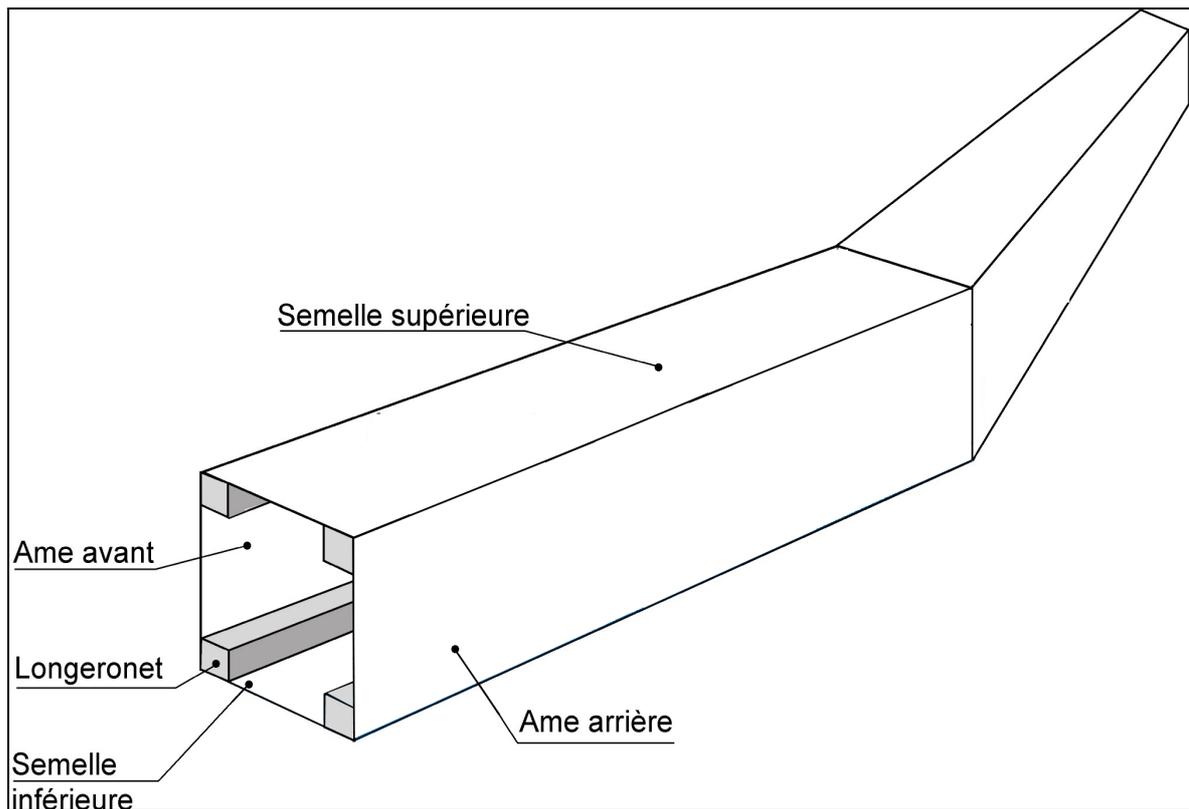
**Schéma général du longeron de l'aile droite**

L'examen des faciès de rupture du longeron, côté caisson de train, montre que la semelle inférieure est cassée en traction et que la semelle supérieure est rompue selon un mode de traction et de compression, c'est-à-dire en flexion.

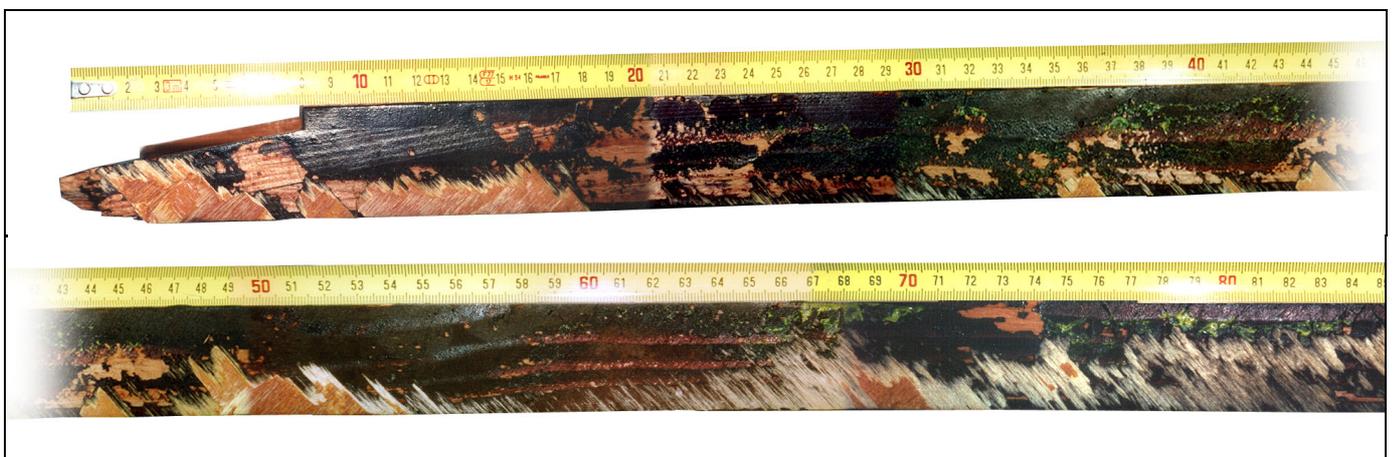
Défauts de collage remarquables sur les longeronets arrière du longeron de l'aile droite : les zones sombres correspondent à des parties qui n'étaient pas collées

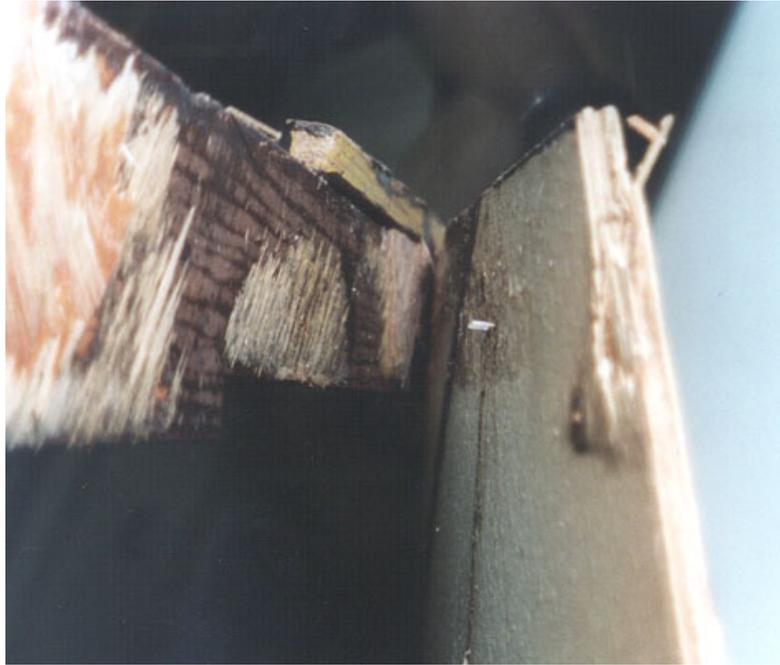
L'examen de la face avant supérieure montre une absence de collage entre l'âme et la semelle, sur environ quinze centimètres.

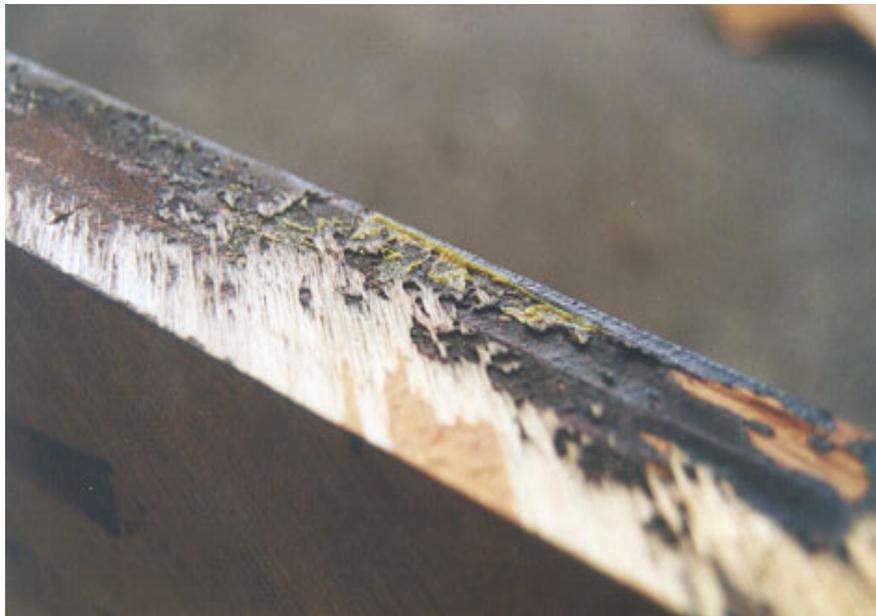
Sur la face arrière, on remarque au niveau de l'éclisse de renfort du dièdre la présence d'une surface de plusieurs centimètres carrés de colle brillante.

L'examen au microscope électronique montre que cette surface est la peau de l'adhésif et qu'il n'y avait jamais eu contact avec le contre-plaqué de l'âme arrière.

De plus, cette surface est recouverte d'un produit de couleur jaune-vert, produit appliqué sur le bois pour le protéger après réalisation du longeron. La présence des défauts de collage et d'assemblage pré-existants lors de l'application du produit de traitement a permis sa pénétration par capillarité.

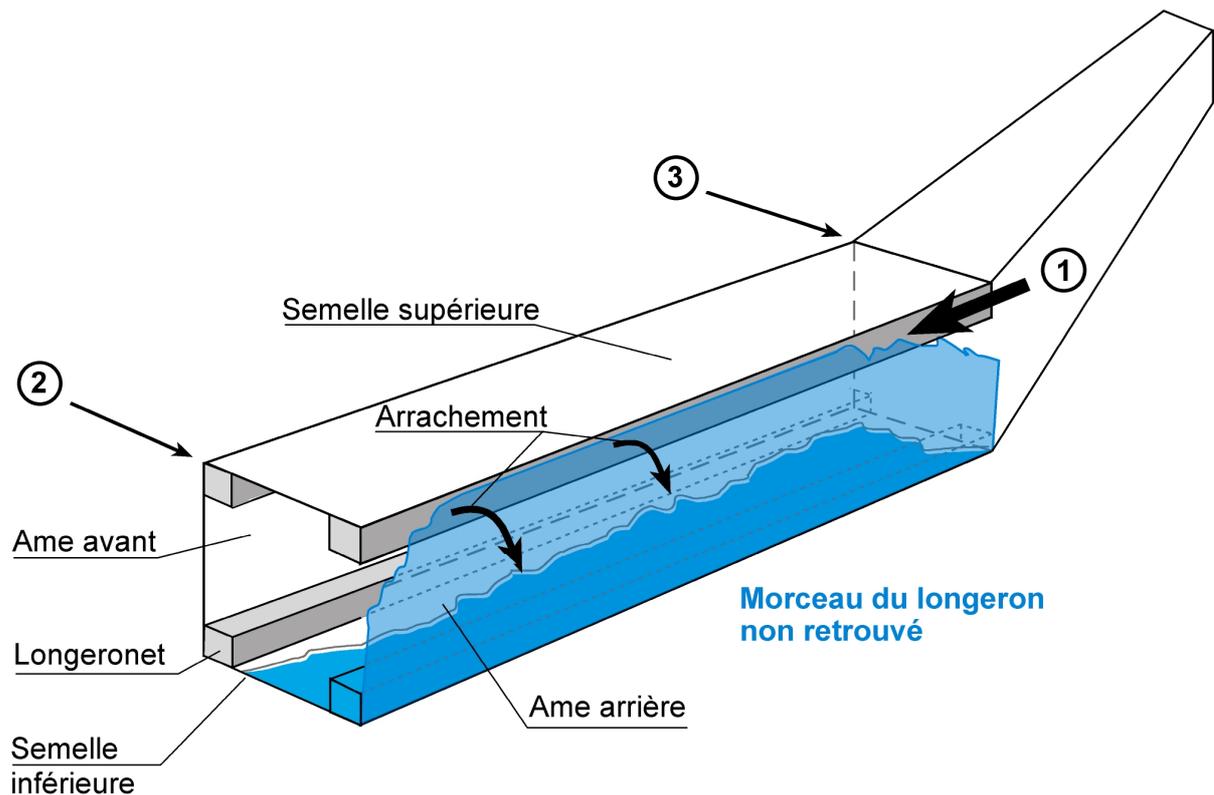
### Séquence générale de rupture

En résumé, la rupture de la liaison entre la semelle supérieure arrière et l'âme arrière est une rupture de type statique dont la propagation s'est faite de l'extrémité de l'aile vers l'axe de l'appareil. Ce processus a conduit à la rupture de l'aile selon la séquence ci-après :

- ① Sens de propagation du décollement déterminé par l'examen des surfaces de collage de la face arrière de la semelle supérieure
- ② Zone de rupture primaire située près du caisson de train
- ③ Zone de rupture secondaire située près du dièdre

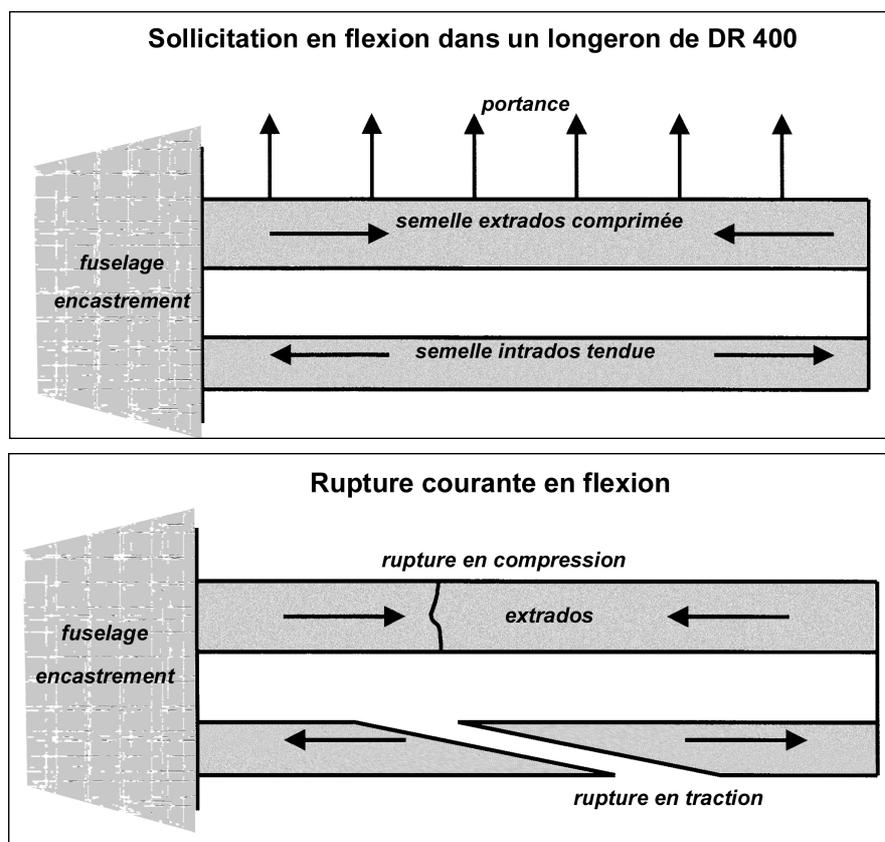
En règle générale, lorsque le longeron est fermé et sollicité en flexion ascendante, la semelle inférieure travaille en traction pure et la semelle supérieure en compression.

Dans le cas considéré, l'observation des faciès de rupture montre que la semelle inférieure s'est bien rompue en traction pure alors que la semelle supérieure s'est rompue en flexion.

Ceci indique que, dans un premier temps, seule la semelle inférieure s'est rompue, ce qui a conduit la semelle supérieure à travailler en flexion. Cette séquence n'a pu survenir que parce que la structure du caisson n'était plus liée.
