*Accident
survenu le 21 avril 1997
à Saint André Les Vergers (10)
au Socata TB20 «Trinidad»
immatriculé F-GEVN*

RAPPORT
f-vn970421

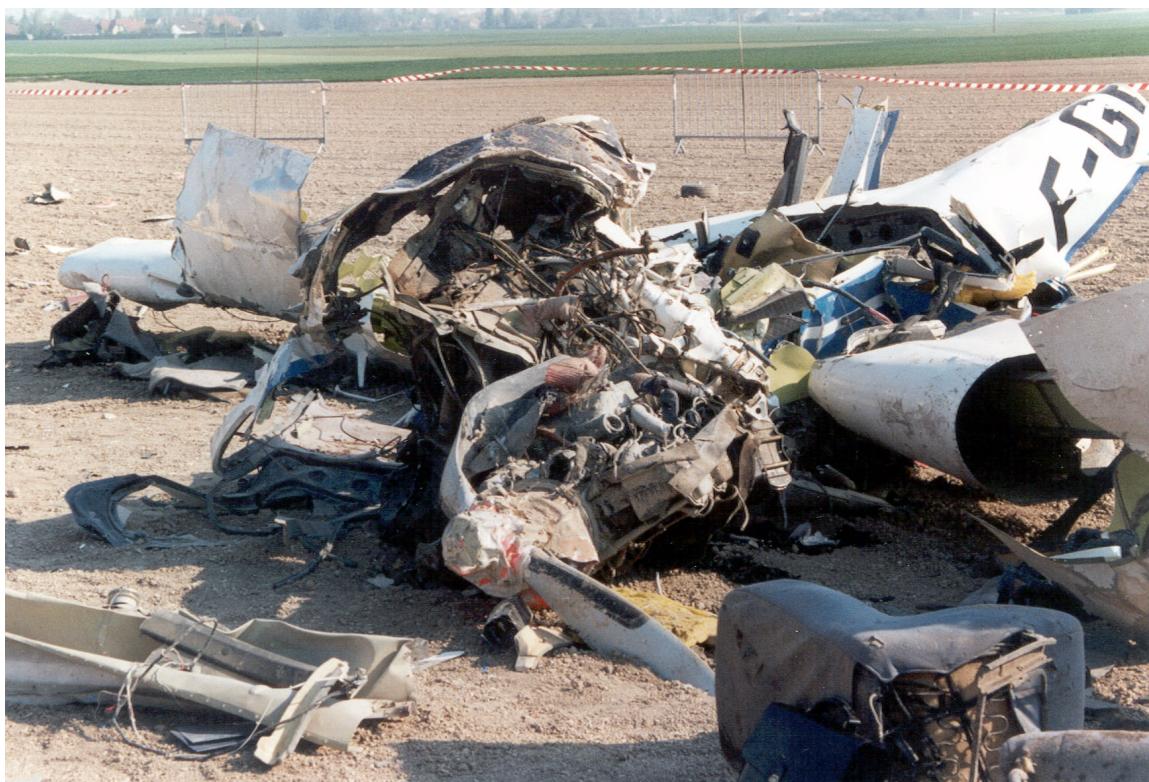
1.12.2 L'épave

Le plan horizontal mobile est détaché de la cellule. Il repose à quinze mètres du premier point d'impact en direction de la cellule. L'extrémité du bord d'attaque de la partie droite porte la marque semi-circulaire d'un impact pratiquement frontal. Il s'agit de la roue du train principal droit qui, après séparation de son axe lors de l'impact au sol, est venue frapper l'empennage.

La dérive porte des traces de terre, elle est couchée sur le flanc droit de la partie arrière de la cellule.

L'arrière du fuselage est très fortement déformé en flexion vers le bas. Le dessous du fuselage, fortement plissé et ayant perdu beaucoup de peinture et d'apprêt, est séparé de la structure.

La cabine a été découpée par les secours.

Les manettes de commande du moteur ne sont pas bloquées. Leur position n'est pas significative compte tenu de la violence de l'impact. Le volant de commande du compensateur est bloqué. Ce blocage est dû aux déformations importantes du logement dans lequel il se trouve, déformations consécutives à l'impact au sol. L'enroulement du câble montre qu'au moment où il a été bloqué le compensateur était réglé sensiblement à la position neutre.

Le tableau de bord est très fortement endommagé. La commande de mouvement de train d'atterrissement est bloquée en position *train sorti*. L'interrupteur de commande de dégivrage de l'hélice est sur *high*, il n'est pas bloqué et est encore manœuvrable.

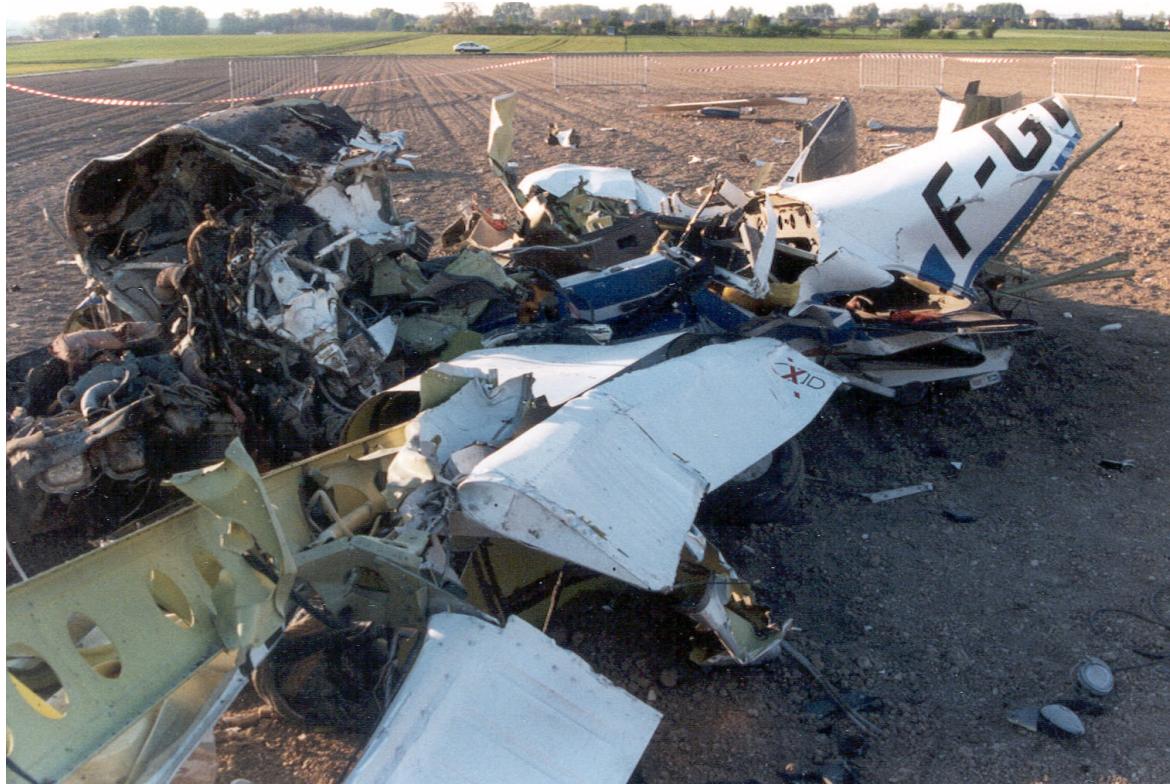
Le plateau porte-hélice et le bout du viseur sont fortement fléchis. La déviation est de l'ordre de 15 à 20 degrés. Une pale de l'hélice est recourbée vers l'arrière, épousant la forme du carter moteur ; elle porte un impact sur son bord d'attaque et est fortement rayée dans le sens de rotation de l'hélice. L'autre pale est légèrement recourbée vers l'avant et ne comporte pas de trace d'impact sur le bord d'attaque ni de trace de rotation. Les endommagements de l'hélice montrent que le moteur tournait à l'impact.

Les ailes sont toujours reliées au fuselage et fortement comprimées de l'avant vers l'arrière.

Les fixations sont fortement endommagées, certaines sont cassées. Les volets sont en position premier cran (10°).

Les destructions et déformations des ailes et du train principal dues à l'impact initial sont quasiment symétriques.

Les ruptures des tôles des ailes sont principalement caractérisées par des débouillonnages le long des lignes de rivets. On remarque les mêmes dépôts de terre sur les ailes que sur la dérive ; il est vraisemblable que le carburant éjecté au moment de l'accident s'est nébulisé et mélangé avec la poussière soulevée avant de se déposer partiellement sur les surfaces horizontales de l'aéronef.

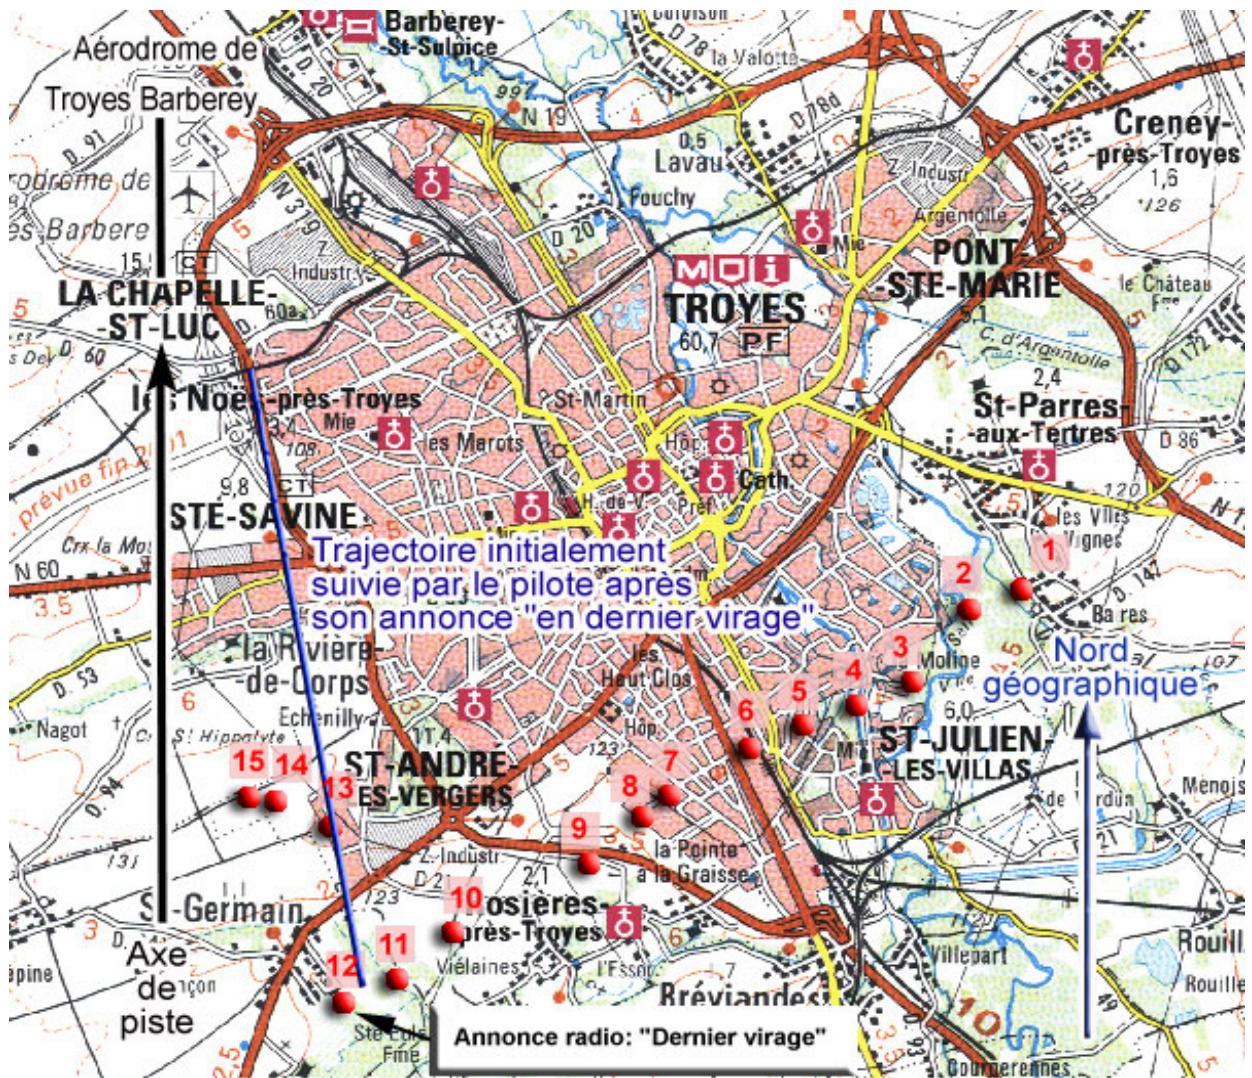
Le tracé montre une trajectoire globalement orientée au cap 240° et dont les altérations sont représentatives de manœuvres effectuées par le pilote, vraisemblablement sans pilote automatique. L'échantillonnage des plots ne permet pas de restituer la trajectoire avec précision. On peut néanmoins faire deux observations :

- la prise de terrain est effectuée en deux temps, une route magnétique nord (plots 12 à 13) puis une route magnétique 280° (plots 13, 14 et 15),
- les plots 12 et 13 sont sensiblement alignés avec une portion de voie rapide.
