## R A P P O R T

*relatif à l'accident survenu le 13 juin 1997  
à Yvré-l'Evêque (72)  
au Beechcraft 95A  
immatriculé G-ATRC*

**G-RC970613**

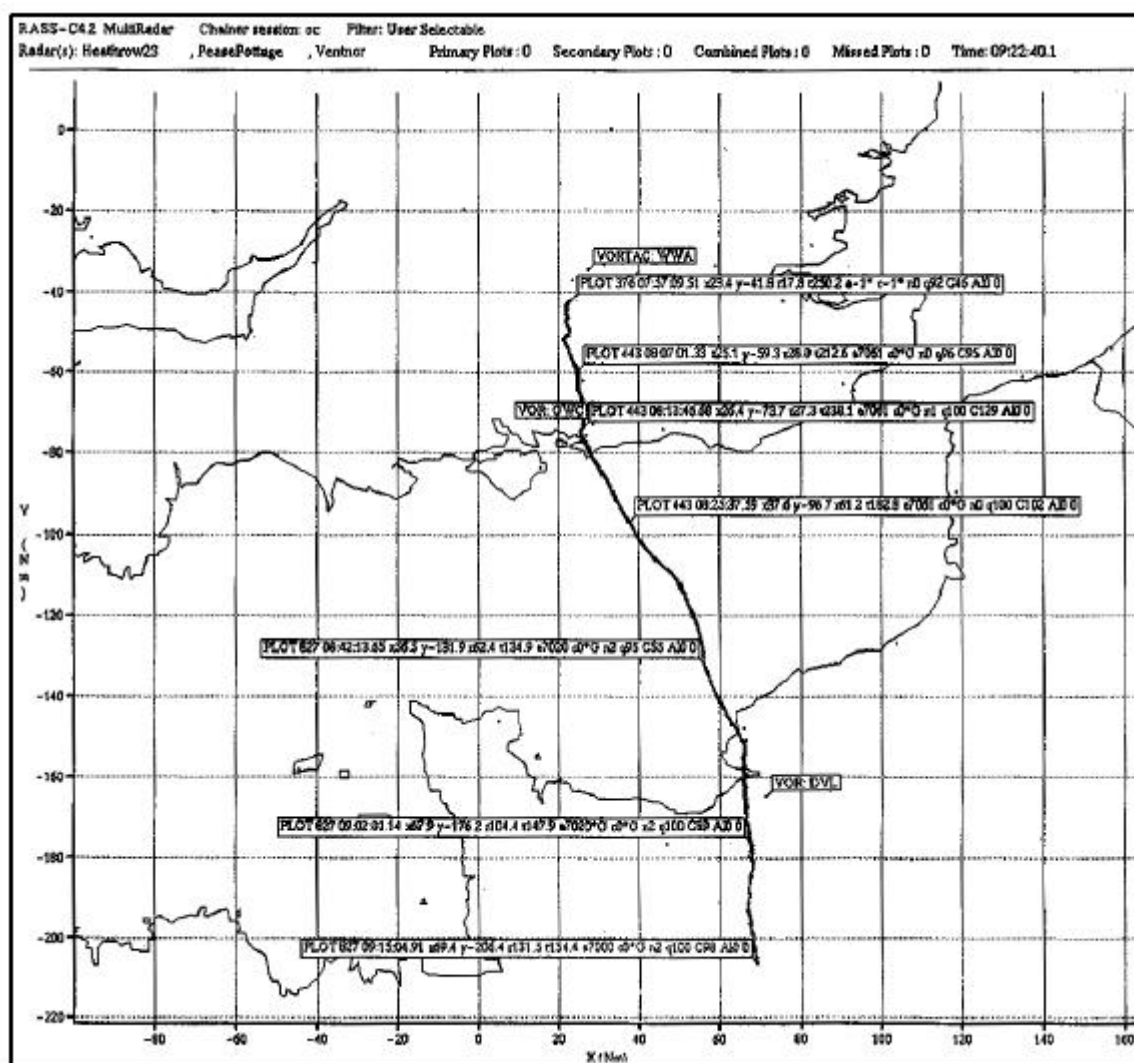
## **ANNEXE 1**

L'appareil est détecté à 7 h 57 min dans le sud de White Waltham. La trace radar est perdue à 09 h15 min. Aucune information d'altitude n'est reportée. La route suivie correspond à celle mentionnée sur le plan de vol : GWC (Goodward)- DVL (Deauville) - Le Mans (voir annexe 2).

La vitesse sol calculée est d'environ 125 kt.

Trace radar

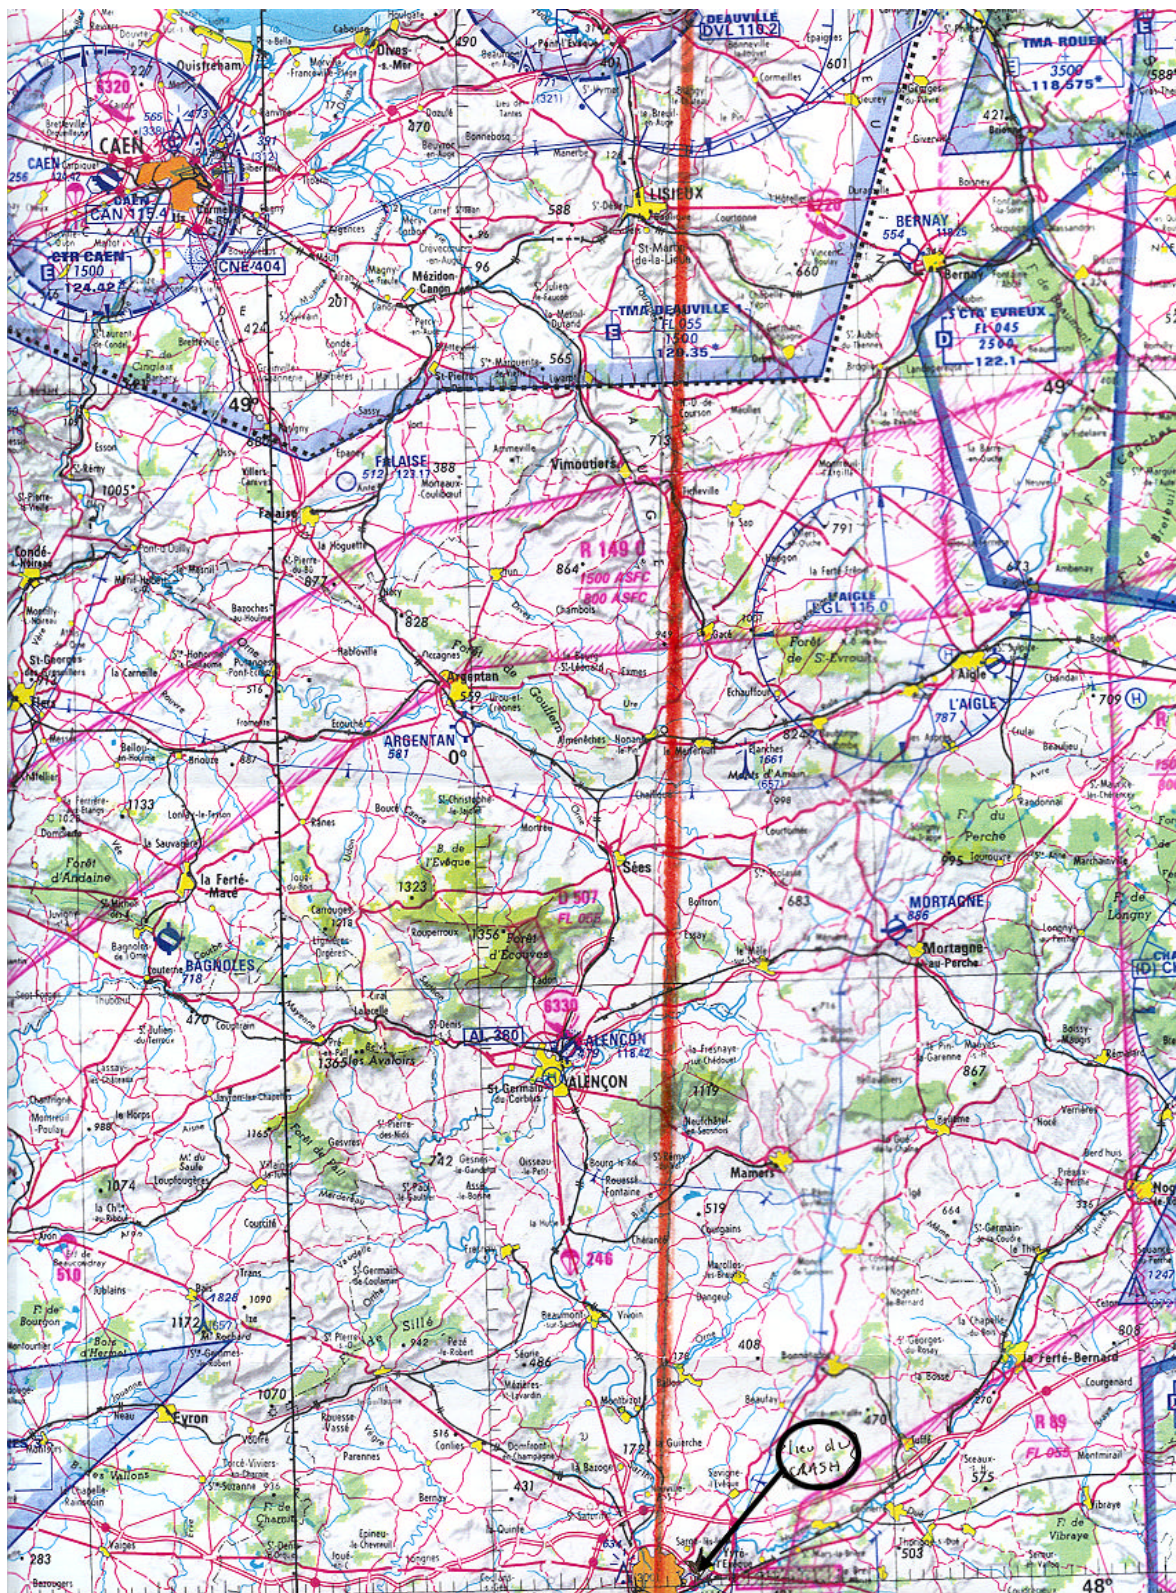
## **ANNEXE 2**

Route entre Deauville et Le Mans
