Accident  
survenu le 5 septembre 1997  
sur l'aérodrome de  
Bordeaux-Mérignac (33)  
à l'Airbus A 300 B4-605R  
immatriculé TU-TAI  
exploité par Air Afrique

**RAPPORT**

**tu-i970905**

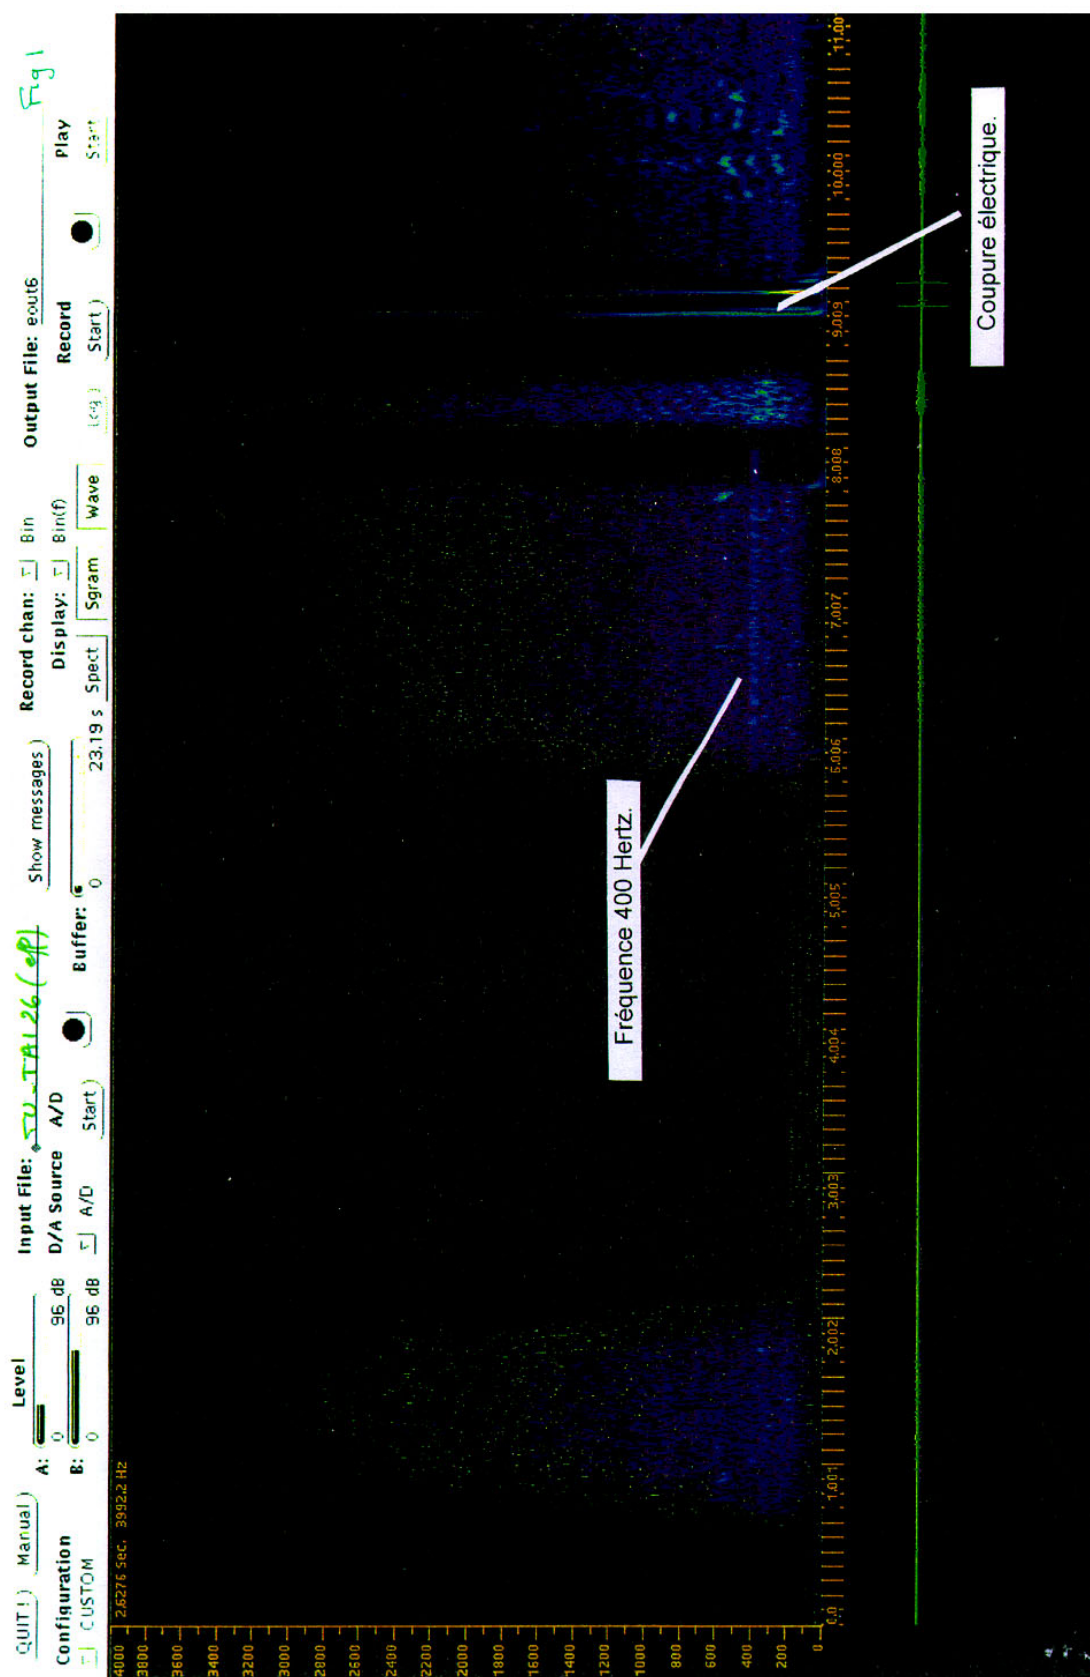
Graphique spectral du CVR au moment du poser à Bordeaux le 5 septembre 1997. FIG.1

Du temps 12 h 44 min 07 au temps 12 h 44 min 10, on remarque la présence d'un signal sonore d'une fréquence de 400 Hz pendant 2,2 secondes (voir fig.1 en annexe 2) suivi une seconde plus tard d'un deuxième signal caractéristique d'une coupure d'alimentation électrique. Ce signal de 400 Hz apparaît lors de l'action sur le bouton d'effacement " ERASE " décrite plus haut.

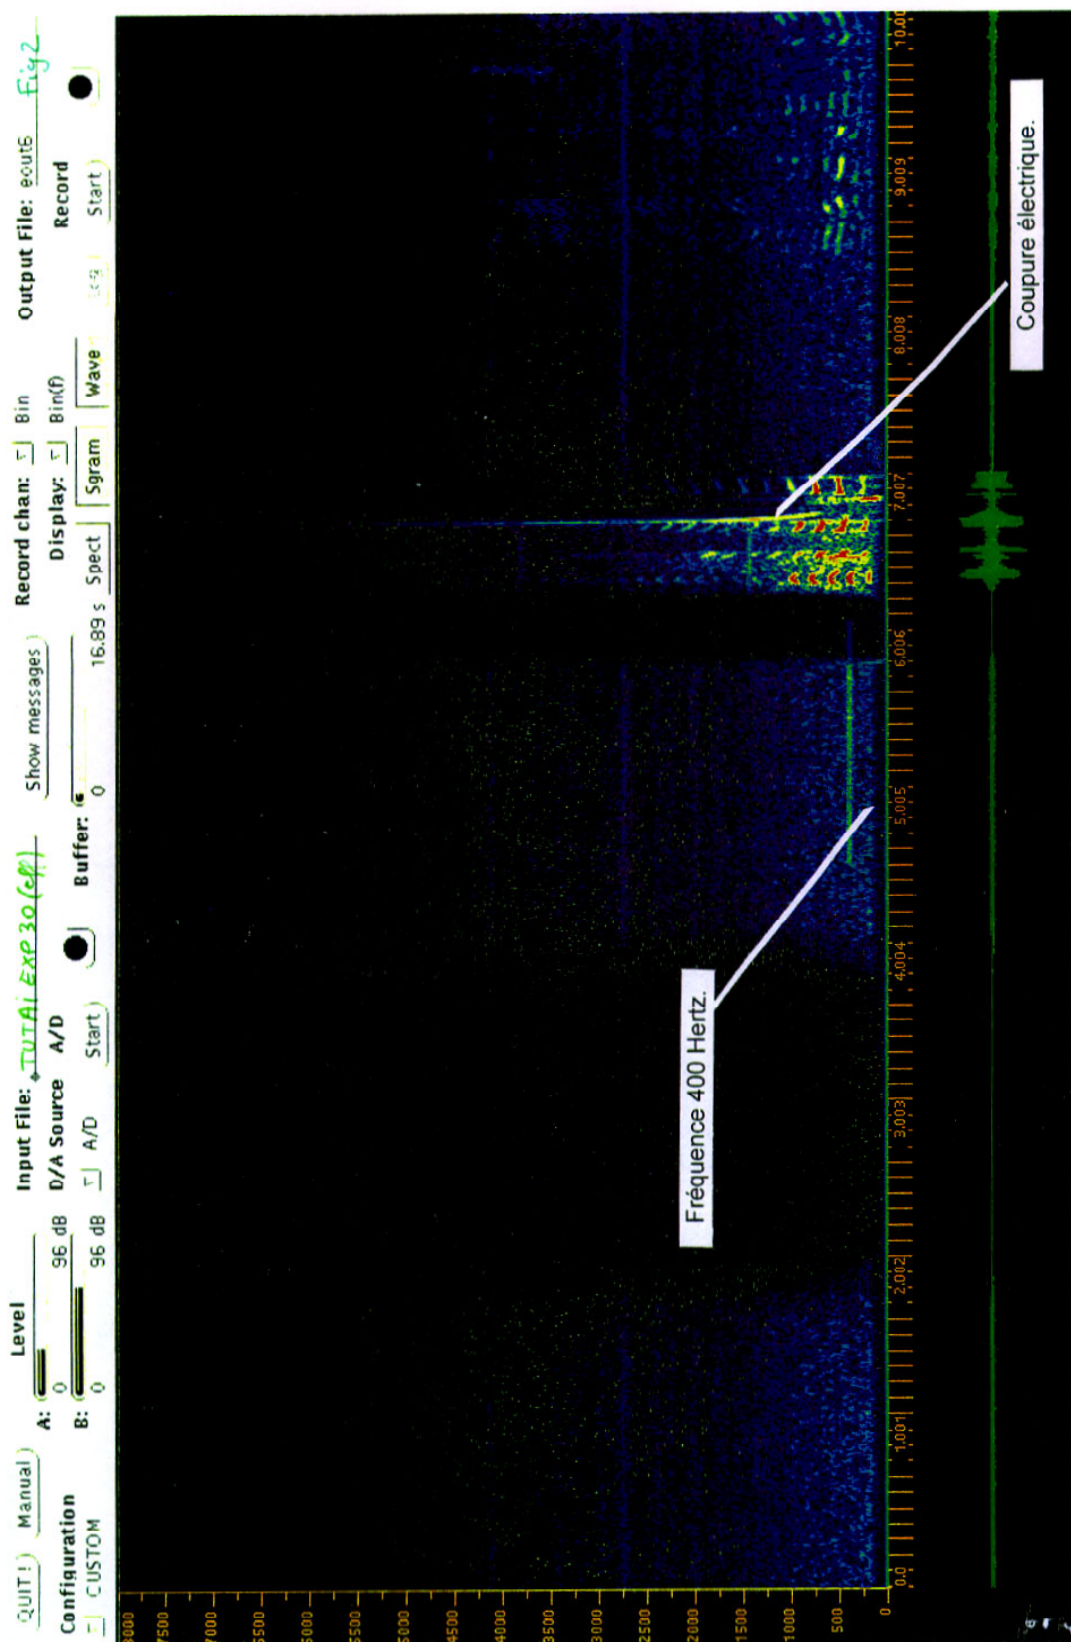
Graphique spectral du CVR lors de l'expérience menée au BEA le 3 février 1998. FIG. 2

Les résultats de ces essais ont permis de retrouver exactement les mêmes caractéristiques que celles de la bande du CVR du vol du 5 septembre 1997 (voir annexe 2, figures 1 et 2).
