# Bureau Enquêtes-Accidents

## R A P P O R T

*relatif à l'accident survenu le 30 octobre 1998  
à La Réole (33) à l'ULM Gipsy I  
identifié 33-IN*

**33-N981030**

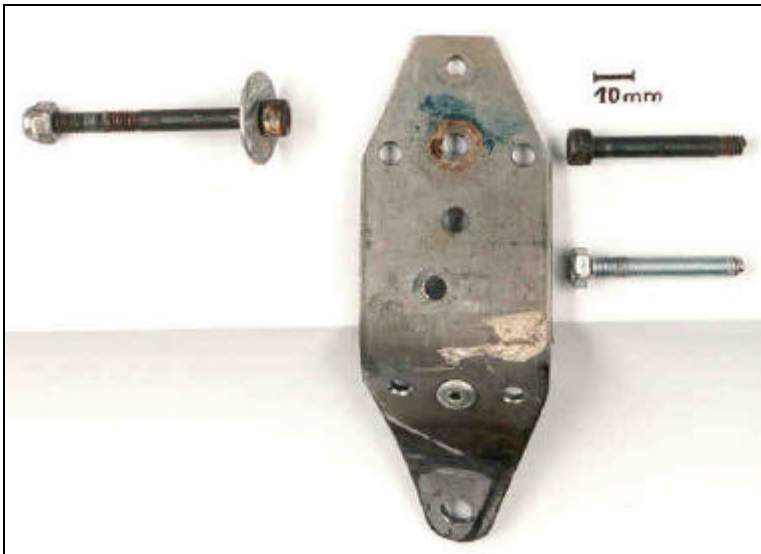
**Cliché 1**

Diverses pièces ont été prélevées dans le cadre de l'enquête ; elles sont présentées sur le cliché 1 ci-dessous. Il s'agit de deux vis de fixation rompues et de la pièce de raccordement entre le hauban et l'aile rompue en vol. On a également prélevé sur l'autre aile une vis non-rompue de même nature que l'une des deux vis rompues. Cette vis rompue et sa symétrique non-rompue présentent des traces importantes de corrosion.

A gauche : fixations relatives à l'aile rompue, à droite: vis témoin de l'aile non rompue

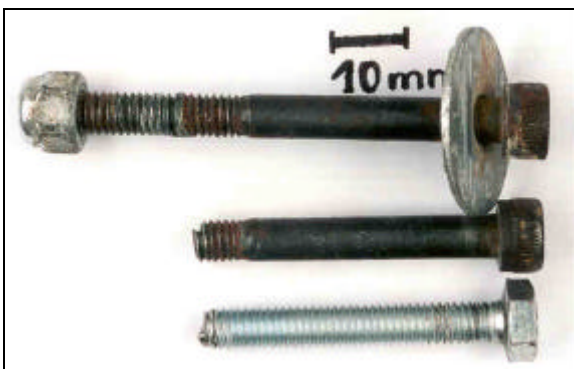
**Cliché 2**

Les deux vis rompues sont en acier. Elles n'ont pas la même forme ni apparemment la même nuance métallurgique (cliché 2). Par contre, leur rupture est survenue pratiquement à la même hauteur à partir de la tête de vis. Si on observe la vis " témoin " non rompue, il apparaît que la zone de rupture des autres vis correspond à la base de l'écrou et de la rondelle de serrage. Sur le cliché 2, on voit bien l'emplacement de l'écrou sur la vis grâce à la différence d'oxydation.

- les deux vis rompues de dessous correspondent à l'aile rompue
- la première a une coloration sombre et la seconde est claire
- la vis de dessus sombre non rompue est la symétrique sur l'aile non rompue

Les deux vis sombres (la vis " témoin " ainsi qu'une des vis rompues) présentent beaucoup de traces de corrosion, ce qui n'est pas le cas de la vis claire rompue. L'écrou et les rondelles de la vis " témoin " ont peu de traces de corrosion. Il y a également peu de traces de corrosion sur la pièce de raccordement hauban - aile, sauf autour du trou de la vis sombre (cliché 3). Il ne s'agit pas d'une corrosion de la pièce elle-même, mais plutôt d'un dépôt issu de la corrosion de la vis.

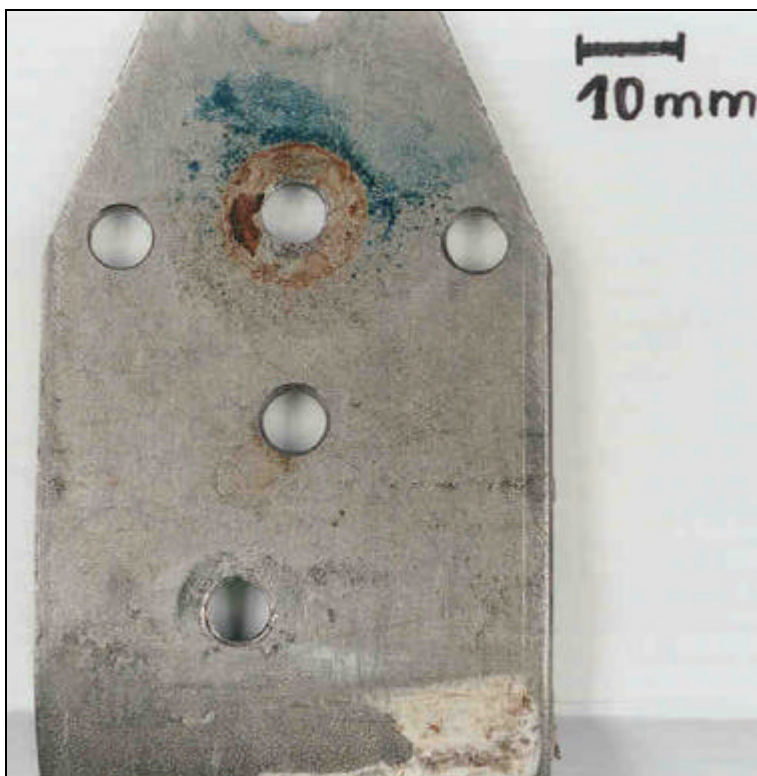
### **Cliché 3**

PIÈCE DE RACCORDEMENT DU  
HAUBAN SUR L'AILE ROMPUE

Le trou entouré de quatre autres correspond à la vis sombre rompue et celui du bas à la vis claire

La vis claire est apparemment une vis d'usage courant sans caractéristiques métallurgiques particulières. L'absence d'oxydation sur cette vis peut suggérer qu'elle a été montée beaucoup plus récemment que la vis sombre.

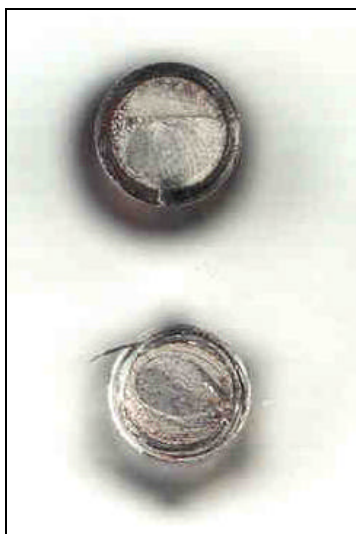
### **Cliché 4**

Le cliché 4 ci-contre montre les surfaces de rupture des deux vis. La rupture de la vis claire est caractérisée par une striction importante, contrairement à celle de la vis sombre. Sur cette dernière, on voit de la corrosion bordant la rupture sur environ trois quarts de la circonférence. La rupture de la vis sombre est également caractérisée par la présence de lignes d'arrêt.

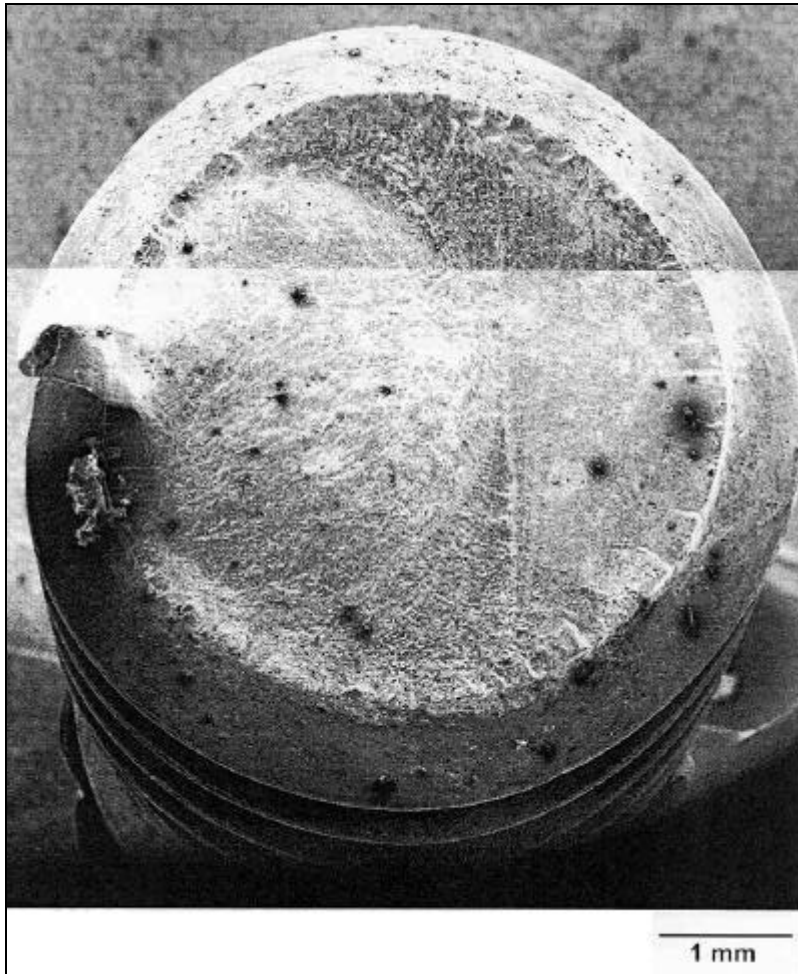
**Cliché 5**

La fractographie générale de la vis sombre rompue montre globalement deux parties dans la surface de rupture (1<sup>ère</sup> à droite, 2<sup>ème</sup> à gauche)

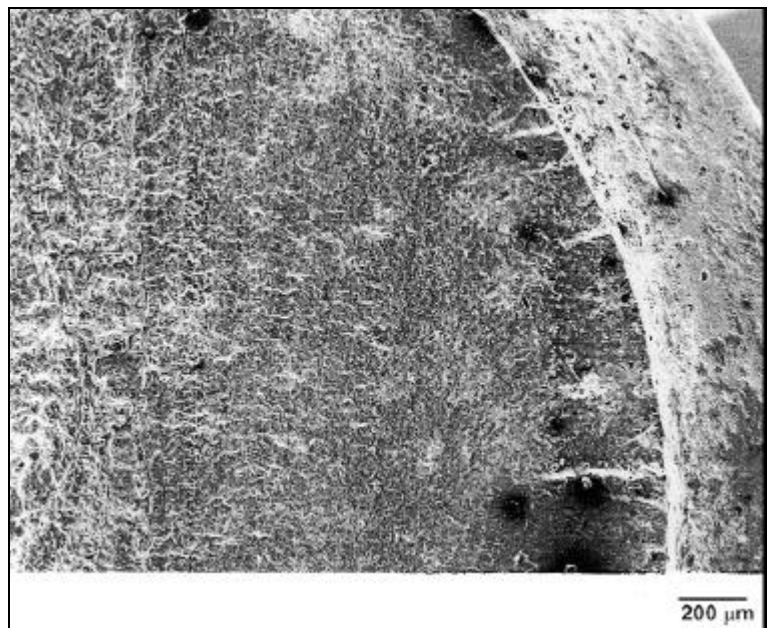
**Cliché 7 - Agrandissement  
de la zone périphérique très  
corrodée**

(0,2 mm en profondeur)

A fort grossissement on voit également en bordure plusieurs piqûres de corrosion.

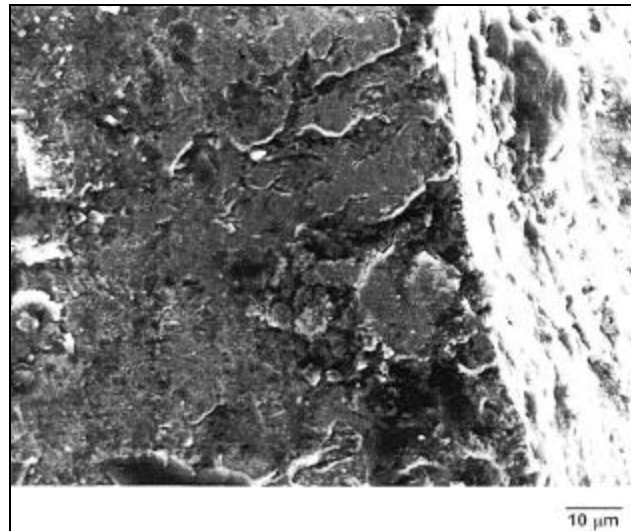
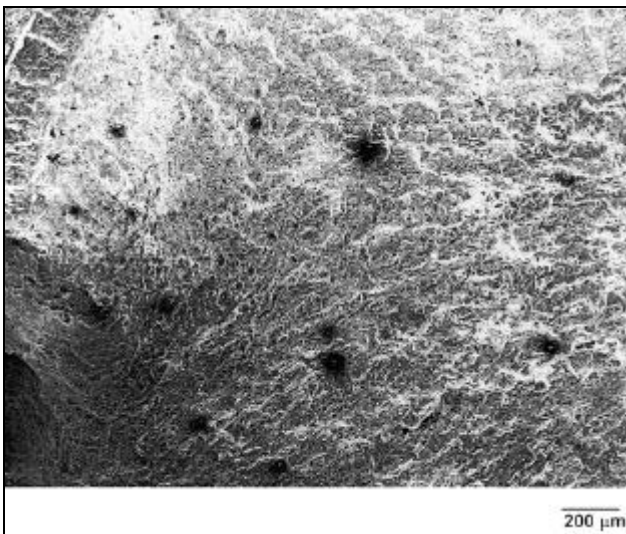
**Cliché 8 - Deuxième partie de  
la rupture**

La deuxième partie est caractéristique d'une rupture statique.

Remarque : une pièce entaillée ou ayant des petites criques soumise à des efforts présente localement en fond de fissures des contraintes beaucoup plus élevées que le champ de contraintes global.

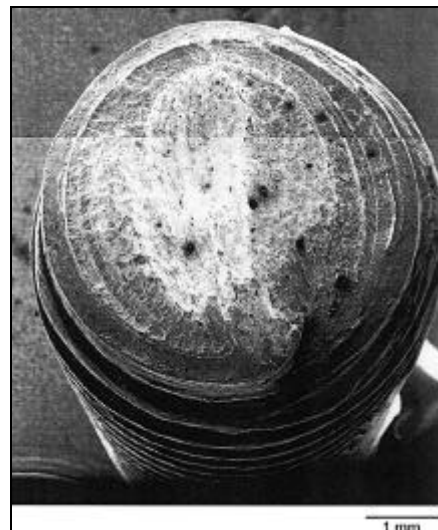
La fractographie générale de la vis claire rompue est présentée sur le cliché 9. Cette vis a subi une forte striction sous l'effet d'une déformation statique très importante. Il n'y a pas de piqûres de corrosion en périphérie.

**Cliché 9 : forte striction et rupture statique**
