# Bureau Enquêtes-Accidents

## R A P P O R T

*relatif à l'accident survenu le 27 juin 1998  
à Beaune (21)  
à l'avion Robin DR 400-180  
immatriculé F-GCAY*

**F-AY980627**

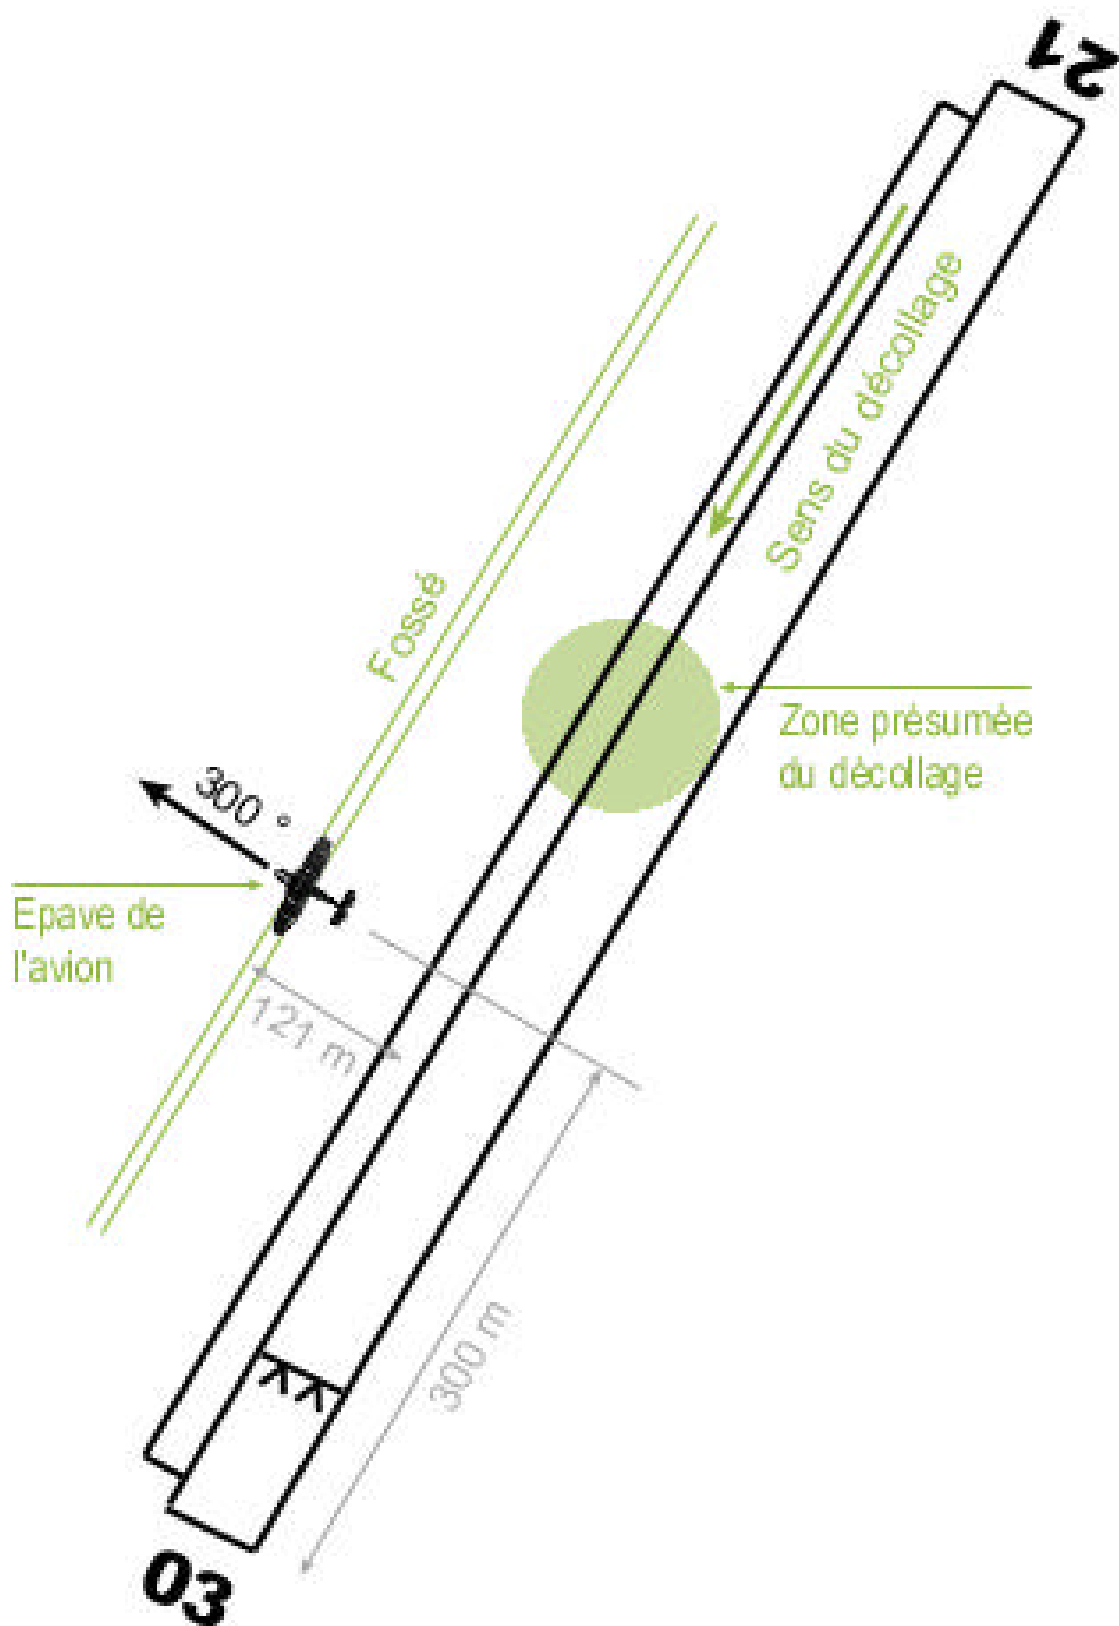
Plan de situation de l'épave

L'épave gît dans un fossé à droite de la piste 21, dans l'enceinte de l'aérodrome, à peu près aux deux tiers de la piste, soit à 300 m de l'extrémité de celle-ci. Son orientation magnétique est de 300° (voir annexe 1). On constate que :

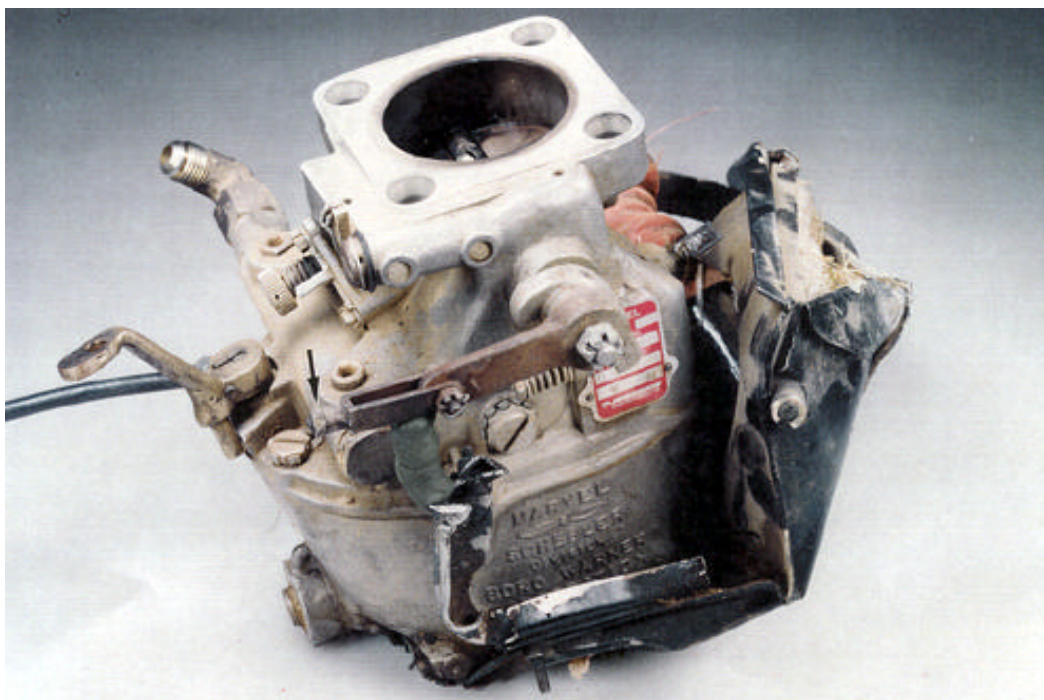
Photographie 1 : Carburateur et boîte sous carburateur

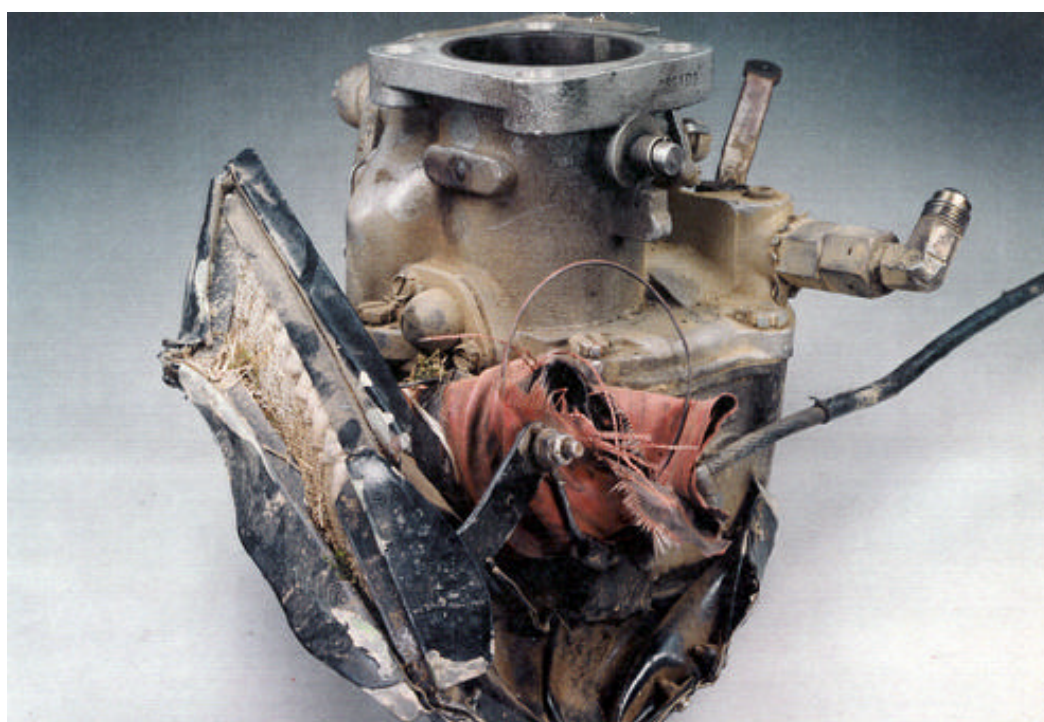
Photographie 2 : Carburateur et boîte sous carburateur

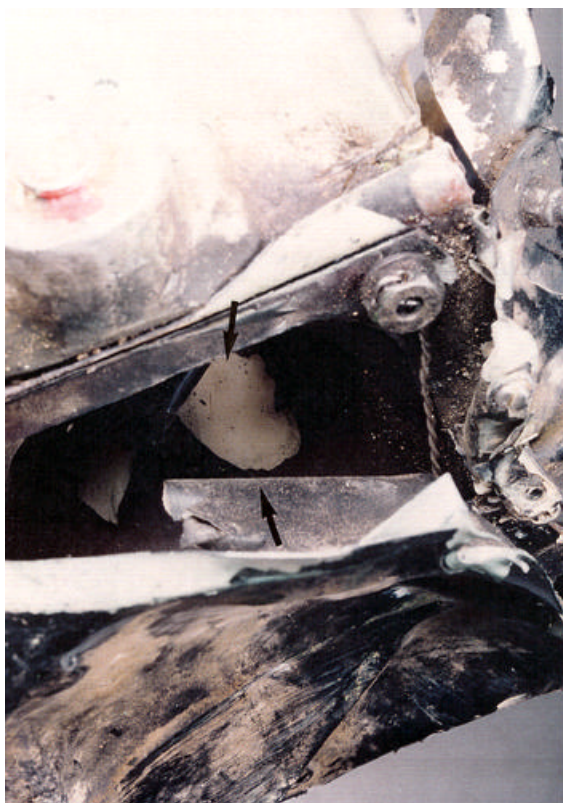
- le moteur n'a pas connu d'avarie mécanique en vol,
- l'hélice tournait faiblement à l'impact,
- la peinture recouvrant l'intérieur de la boîte sous carburateur s'est décollée et qu'un morceau de 5 cm<sup>2</sup> est venu obstruer le venturi du carburateur (voir annexe 2).

Au décollage, du fait de l'augmentation de la dépression, une écaille de peinture qui s'était détachée du fond de la boîte sous carburateur a été aspirée dans le venturi du carburateur. L'alimentation en air ne se faisant plus, le moteur s'est étouffé.

La panne moteur est due à l'ingestion par le carburateur d'une écaille de peinture. Il a été déterminé que cette peinture, en provenance de la boîte sous carburateur s'était décollée car le produit appliqué lors de la fabrication de la pièce ne contenait pas, ou pas assez de durcisseur.

Photographie 3 :  
Morceau de peinture obstruant le venturi

- **que le SFACT émette une consigne de navigabilité visant à vérifier l'état de la peinture des boîtes de réchauffage carburateur peintes équipant les avions de marque Robin.**

- **que la conception des boîtes à air, y compris celle des pièces détachées, soit modifiée afin de prévenir tout risque de décollement de peinture.**

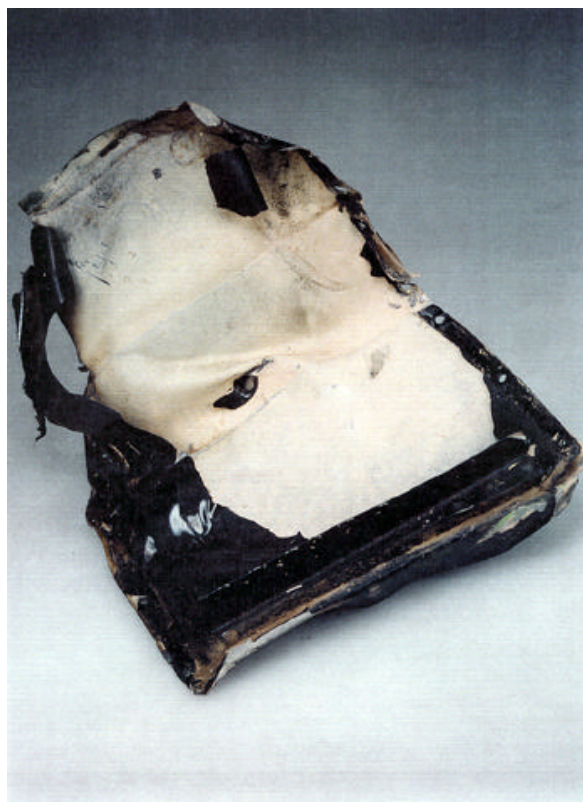
L'analyse spectrographique et chimique de la peinture a fait apparaître que la composition de la couche de primaire intermédiaire n'était pas conforme aux spécifications du fabricant. En effet, on peut noter l'absence, ou une quantité nettement insuffisante, de durcisseur. Ceci entraîne une adhérence quasiment nulle de la peinture de finition sur le primaire intermédiaire.

Cette anomalie n'a pas été détectée lors de la fabrication car l'adhérence de la peinture n'est pas contrôlée après l'application.

Photographie 4 :  
Face interne du couvercle inférieur de la  
boîte sous carburateur

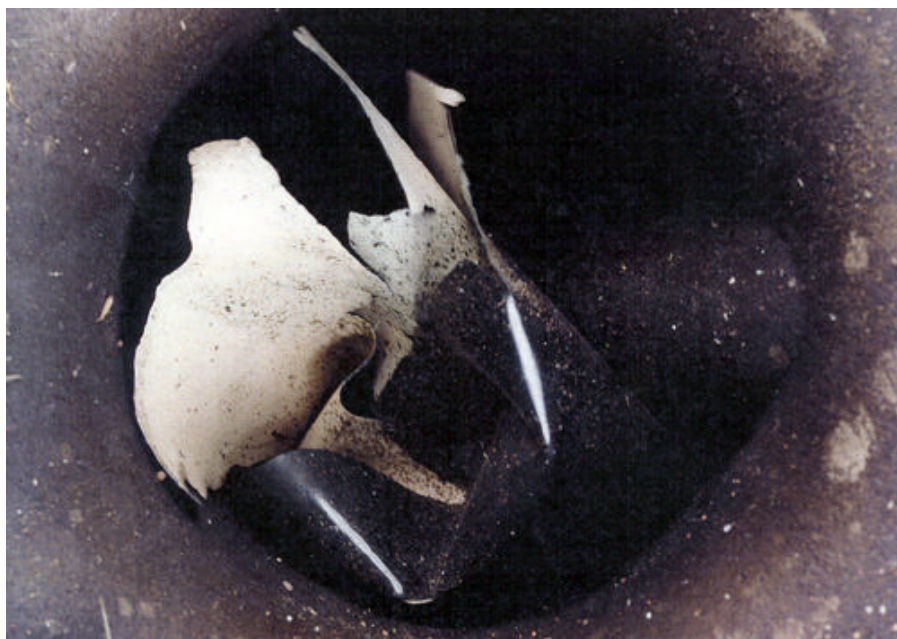
Photographie 5 :  
Détail du morceau de peinture obstruant le venturi du carburateur

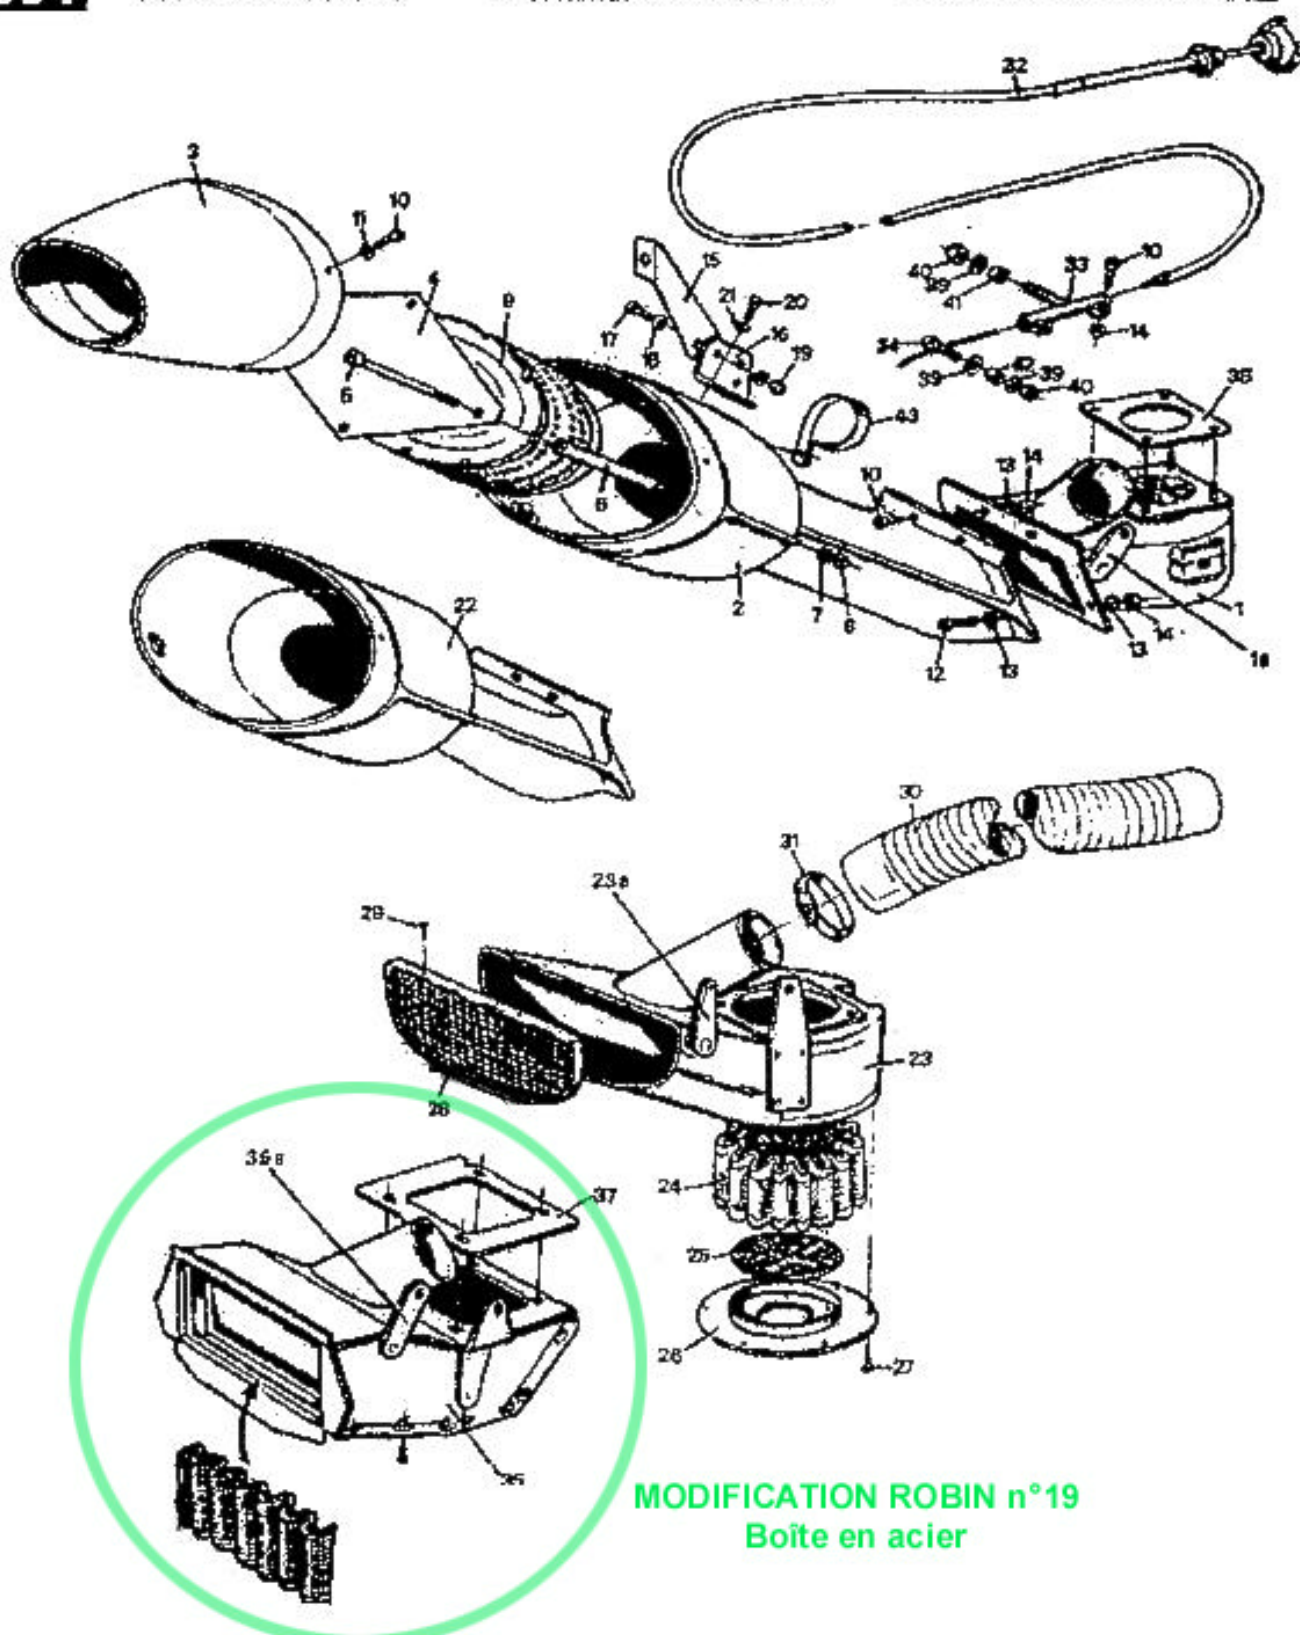
Plan du boîtier d'admission du DR400-180

Monté en amont du carburateur, la boîte sous carburateur est un boîtier de détente muni d'un filtre à air. Cette pièce est constituée de tôles d'acier vissées. Un volet permet de fermer l'entrée d'air et d'ouvrir l'alimentation en air chaud pour le réchauffage du carburateur (voir annexe 3).
