*Accident  
survenu le 24 juillet 1998  
à La Roche-sur-Yon (85)  
au Mustang P51 D  
immatriculé F-AZFI*

**RAPPORT**

**f-fi980724**

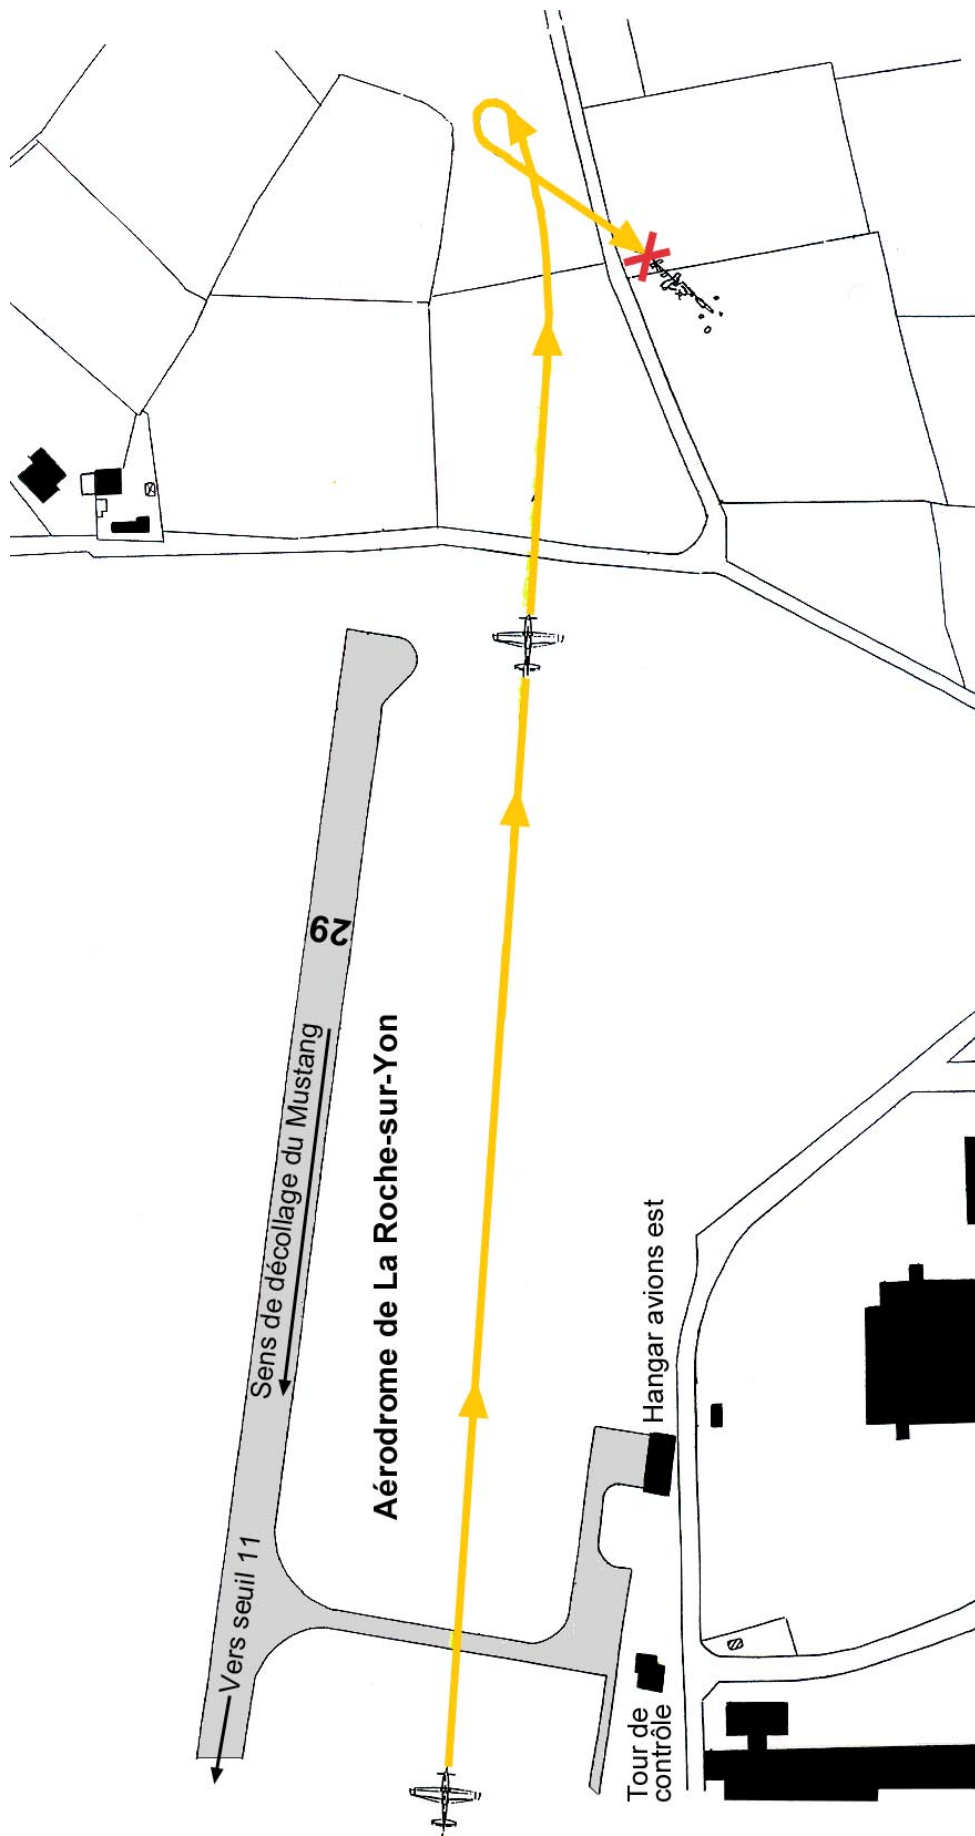
## **ANNEXE 1**

Remarque : le déroulement du vol a été reconstitué à partir de témoignages. La trajectoire estimée de l'avion est présentée en annexe 1.

Trajectoire estimée de l'avion

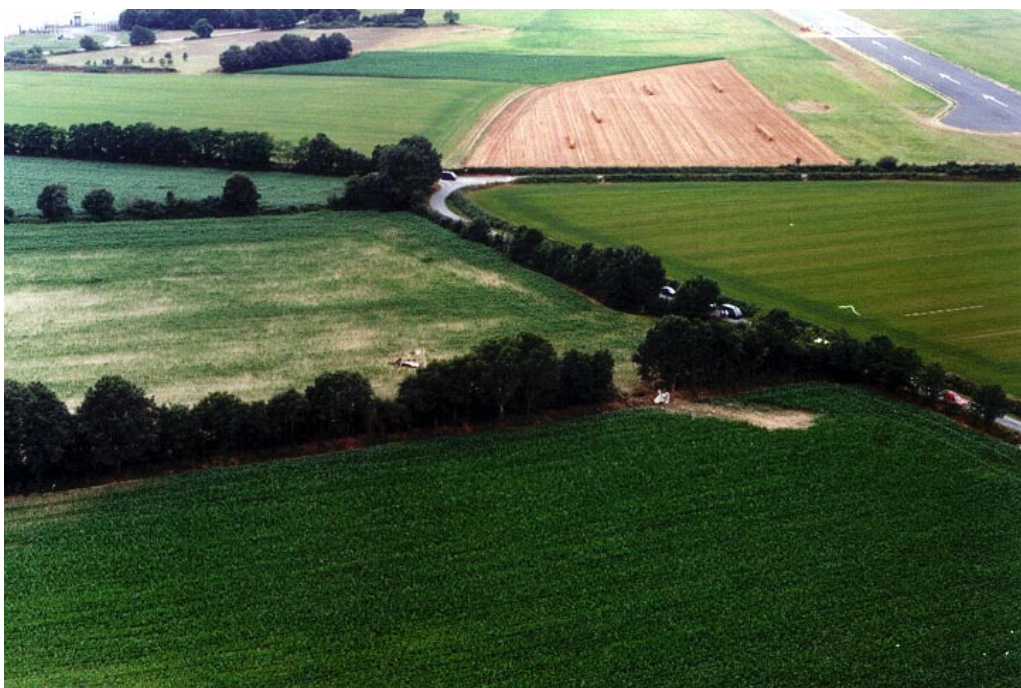
Les débris de l'avion se répartissent sur une distance d'environ soixante-dix mètres, dans deux champs de maïs mitoyens séparés par un talus et une haie de chênes (voir photographies en annexe 2). Il n'y a pas de traces d'incendie.

A l'endroit du premier impact avec le sol, le profil de coupure du maïs et les traces au sol montrent que l'avion était incliné à droite et qu'il avait une assiette positive. Ces premières traces sont situées à une quinzaine de mètres du talus et de la haie où des arbres ont été cisailés. L'empennage de l'avion s'est désolidarisé et se trouve avant le talus (dans le sens de la trajectoire finale de l'avion). Le reste de l'avion se trouve réparti sur environ cinquante mètres, dans le champ situé après le talus.

**Vue du site de l'accident**

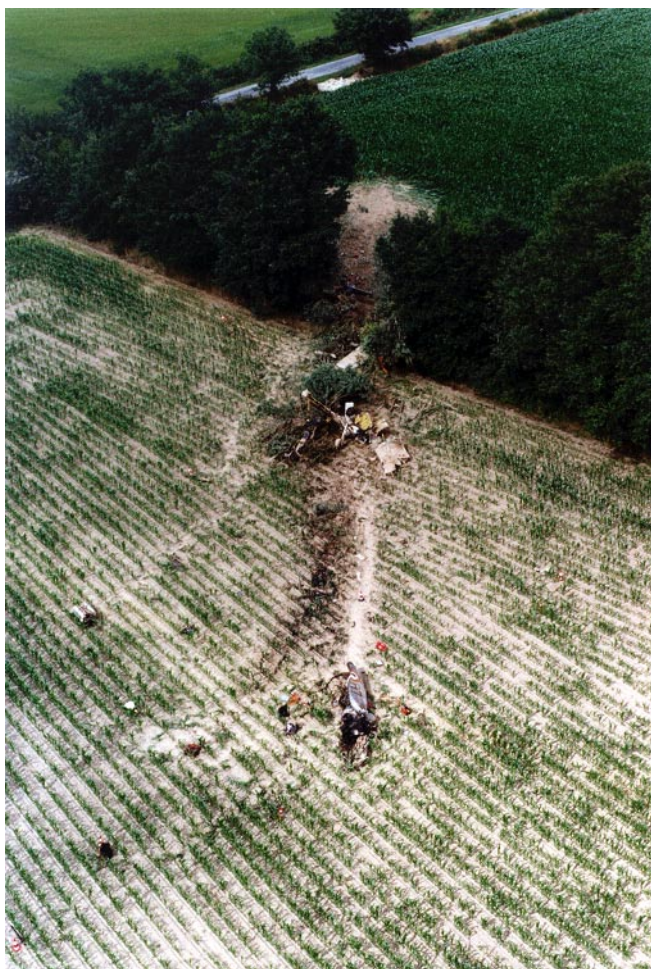
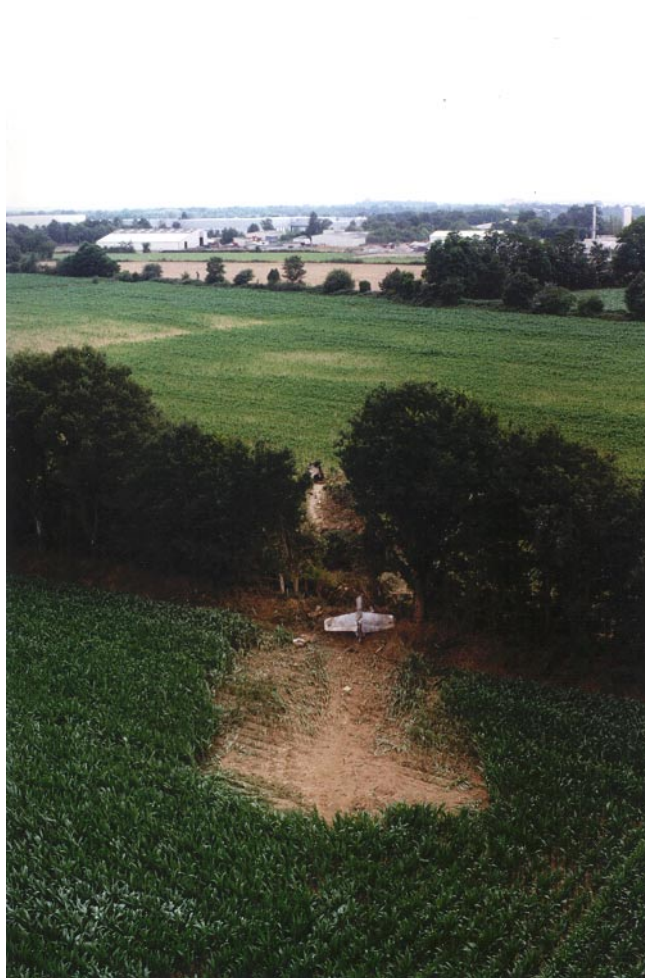
Tous les éléments de l'avion ont été retrouvés sur place. Les gouvernes et leur chaîne de commande sont entières. Les ailes, désolidarisées, se trouvent juste derrière le talus, avec l'hélice. Sur l'aile gauche, le volet s'est désolidarisé. Sur l'aile droite, le volet est resté fixé ; il est en position rentrée.

Le fuselage se trouve quarante mètres plus loin. Le moteur, la batterie, le réducteur et la bache à huile sont à proximité. La verrière est restée solidaire du fuselage. Le train d'atterrissage est rentré.

**Vues rapprochées du site de l'accident et de l'épave**

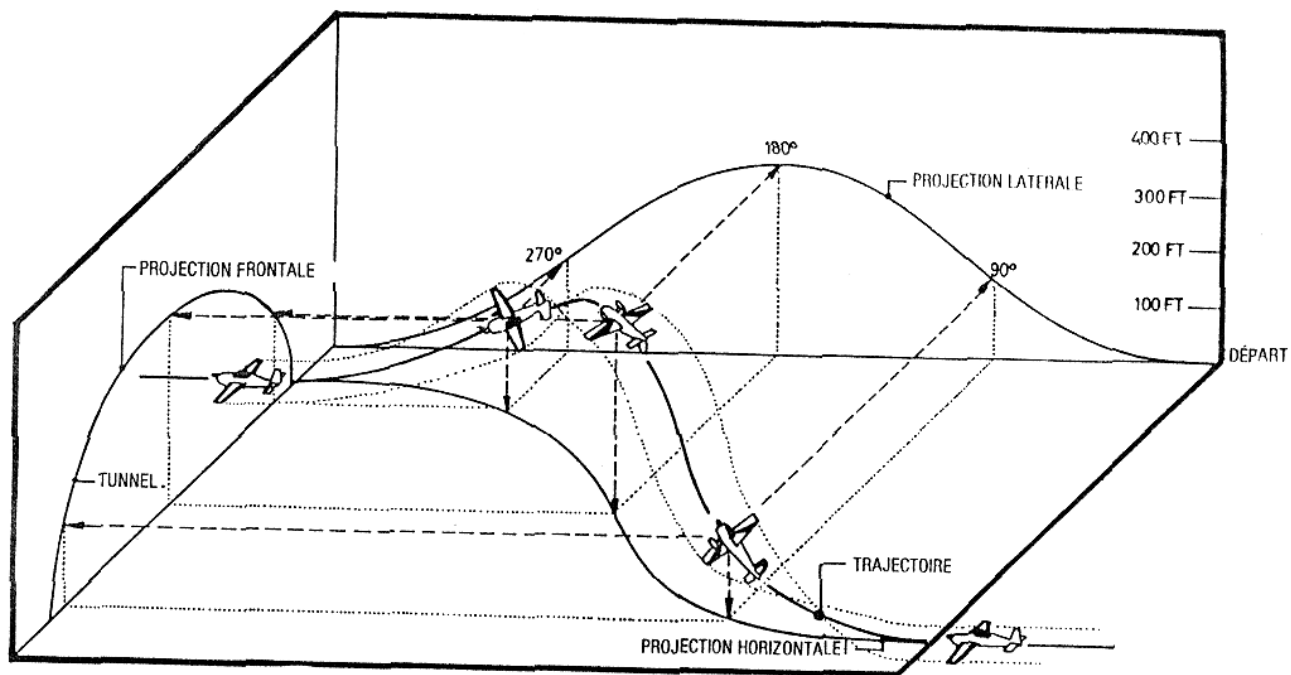
## **ANNEXE 3**

Le croquis figurant en annexe 3 décrit l'exécution d'une barrique. Cette figure se définit comme une rotation de 360° autour de l'axe de roulis de l'avion, menée sous facteur de charge positif. Le roulis s'accompagne tout au long de la figure d'une variation d'assiette : l'avion va d'abord cabrer jusqu'à atteindre une assiette maximale, piquer, puis annuler le piqué jusqu'à la sortie de la figure. Celle-ci s'achève en vol horizontal à une altitude proche de l'altitude initiale.

Une des conditions de réussite d'une telle figure est d'avoir une vitesse initiale suffisante. En effet, au cours de la barrique, une partie de l'énergie cinétique de l'avion est transformée en énergie potentielle et il doit rester assez de vitesse au point haut pour éviter un passage en piqué accentué et/ou une perte de hauteur importante. Il n'est pas nécessaire d'avoir une forte accélération pour débiter la figure (2 à 3 g suffisent). Sur le Mustang, du fait du couple induit par la rotation du moteur, le sens de rotation privilégié pour une barrique est à gauche.

Croquis descriptif d'une barrique (à droite)
