*Incident  
survenu le 15 octobre 1998  
à La Châtre (36)  
au Beech 100  
immatriculé F-GHHV  
exploité par Air Normandie*

**RAPPORT**

**f-hv981015**

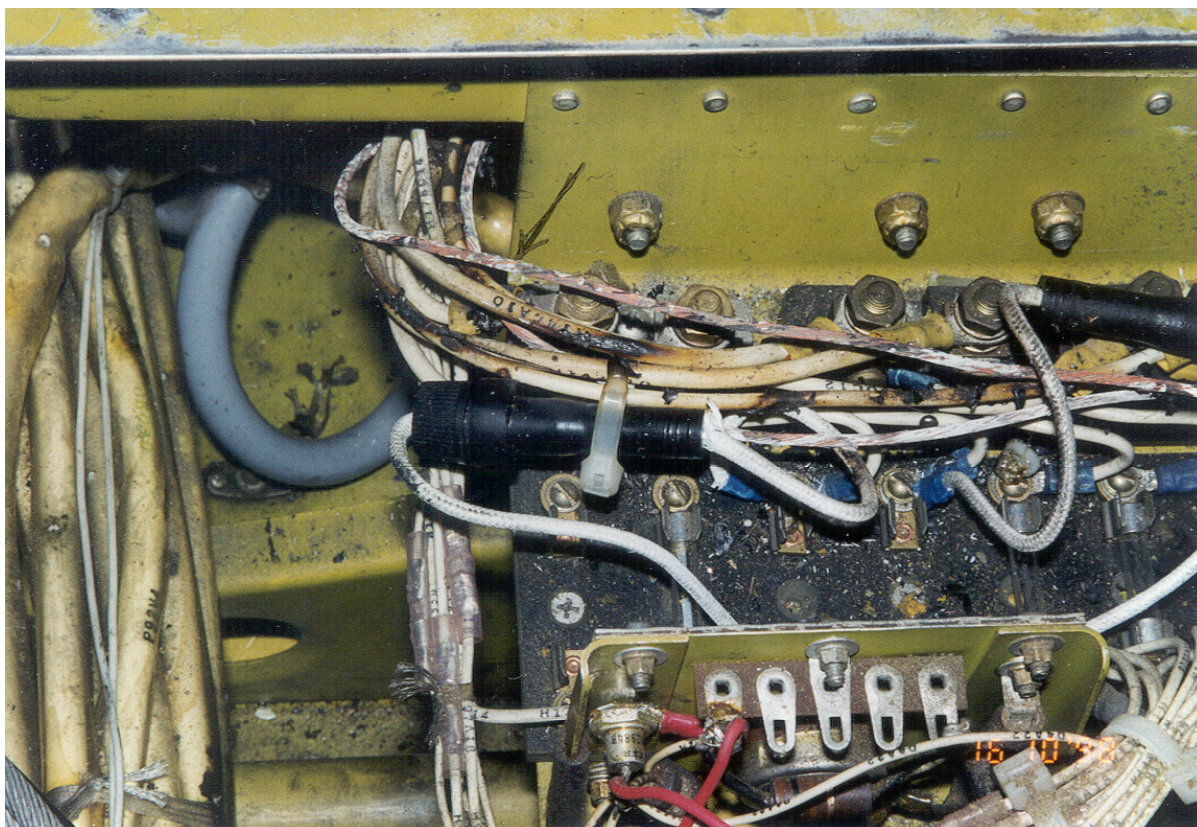
Au Bourget, l'examen effectué en présence des enquêteurs techniques a permis de constater que le court-circuit électrique à l'origine des fumées s'est produit sur le circuit d'alimentation de la résistance du dégivrage de l'entrée d'air du moteur gauche. La surchauffe de ce circuit a entraîné la destruction d'autres gaines de câbles par conduction.

Le circuit entre la cloison pare-feu et la résistance du système de dégivrage ne présente aucune trace de surchauffe.

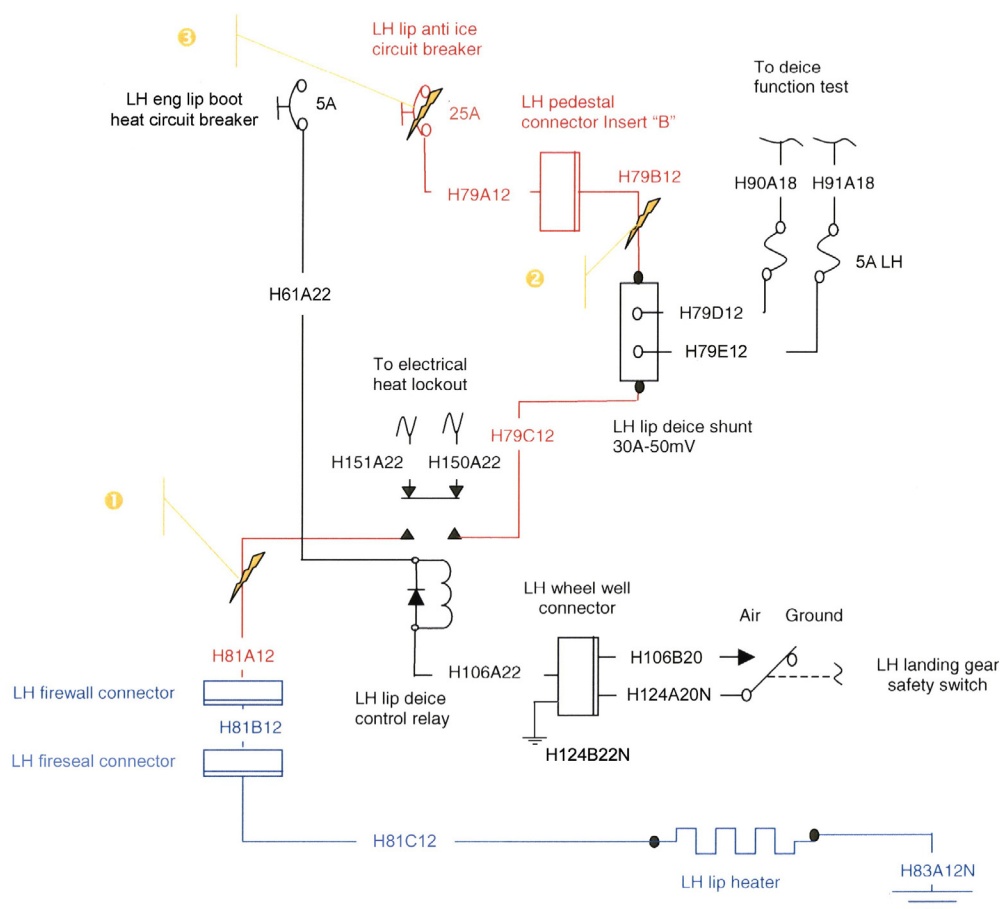
Sur le schéma suivant, les parties représentées en rouge sont celles sur lesquelles des dommages électriques ont été relevés, soit par fusion du câble soit par surchauffe de la gaine isolante.

L'ordre des endommagements est indiqué par les flèches jaunes et complété par son numéro d'occurrence. La partie représentée en bleu est située en aval du court-circuit et n'a pas souffert de la chaleur.

La partie noire est soit indépendante du circuit endommagé soit dimensionnée pour résister à une surintensité.

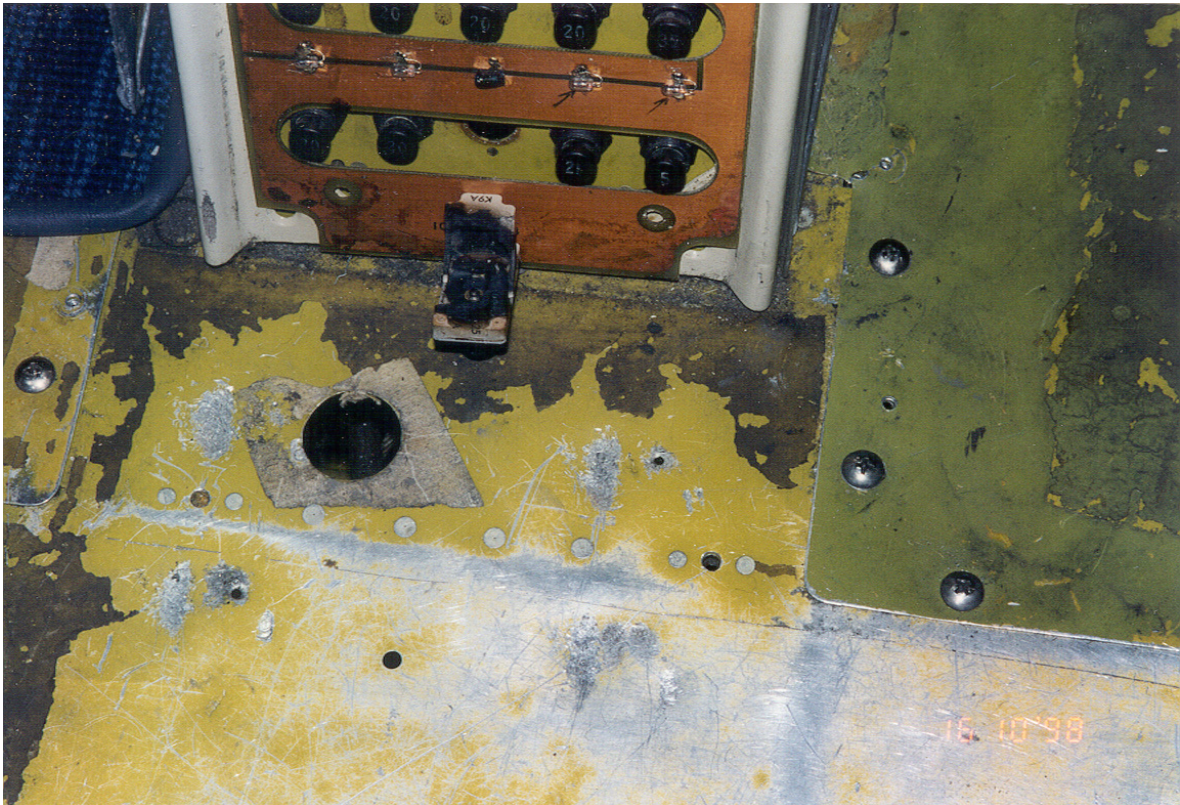
- Fil référencé H79A12 : la gaine isolante est surchauffée et craquelée mais toujours en place.
- Fil référencé H79B12 : un court-circuit par mise à la masse avec la structure de l'avion a provoqué la rupture du câble. De part et d'autre, la gaine est d'abord complètement détruite sur environ 40 % de sa longueur, laissant le câble à nu, puis présente sur environ 10 % de sa longueur des traces de surchauffe et des craquelures. Le reste de la gaine n'a pas souffert de l'événement mais le matériau est vieilli.
- Fil référencé H79C12 : la gaine présente des signes de surchauffe aux deux extrémités sur quelques centimètres. Un tronçon de fil d'environ vingt-huit centimètres est à nu, sans trace de court-circuit.

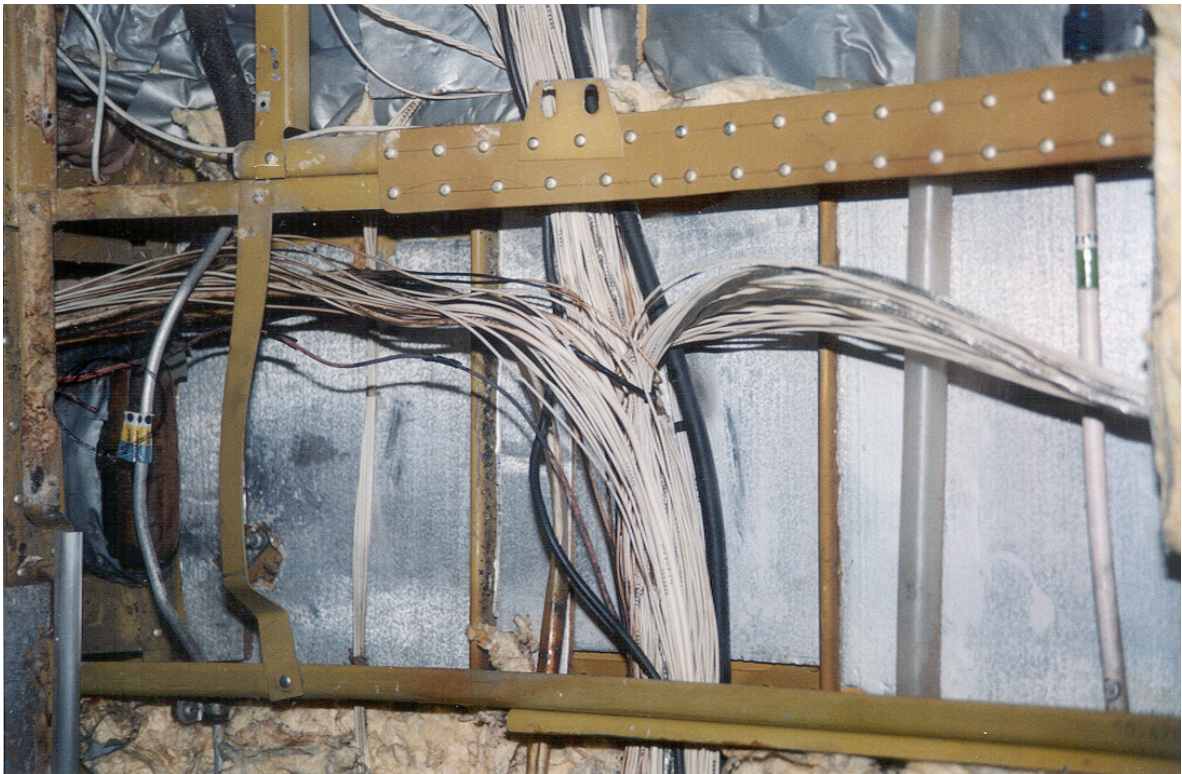
- Fil référencé H81A12 : le fil est coupé par fusion (court-circuit) à environ 2,5 mètres du relais contacteur. Cette coupure, située après le passage du toron sous le plancher, est visible sur la photo ci-après. En partant du relais contacteur vers la cloison pare-feu, la gaine manque sur 1,90 m, puis présente des traces de surchauffe sur environ cinquante centimètres et est légèrement teintée sur le reste du fil.

Les fumées en cabine ont pour origine la destruction par surchauffe du circuit d'alimentation de la résistance de dégivrage de l'entrée d'air du moteur gauche. Cette surchauffe a été provoquée par une mise à la masse du câble référencé H81A12 sans déclenchement du disjoncteur associé.

Cette mise à la masse a été rendue possible par ce que la gaine isolante avait été usée par frottement sur la structure interne du fuselage. Après destruction de l'isolant et en l'absence de déclenchement du disjoncteur, un court-circuit s'est produit sur le câble entraînant sa fusion et sa coupure. La coupure par court-circuit et fusion du câble H79B12 a suivi puis finalement la destruction du disjoncteur thermique.

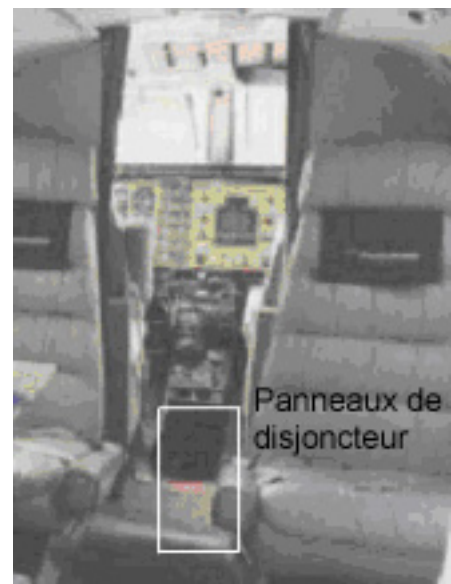
Sur le Beech 100, le panneau de disjoncteurs est situé verticalement au bas du piédestal entre les sièges pilotes. Compte tenu de l'exiguïté du poste de pilotage, il serait de pratique courante de placer en vol la documentation de l'avion contre ce panneau.

Remarque : l'attention des équipages doit être attirée sur le risque de gêne au bon fonctionnement des disjoncteurs que peuvent présenter des objets placés au sol devant le panneau de disjoncteurs.
