*Incident
survenu le 23 août 1998
à Paris Charles de Gaulle (95)
au BAe 146
immatriculé F-GOMA
exploité par AIRJET*

RAPPORT
f-ma980823

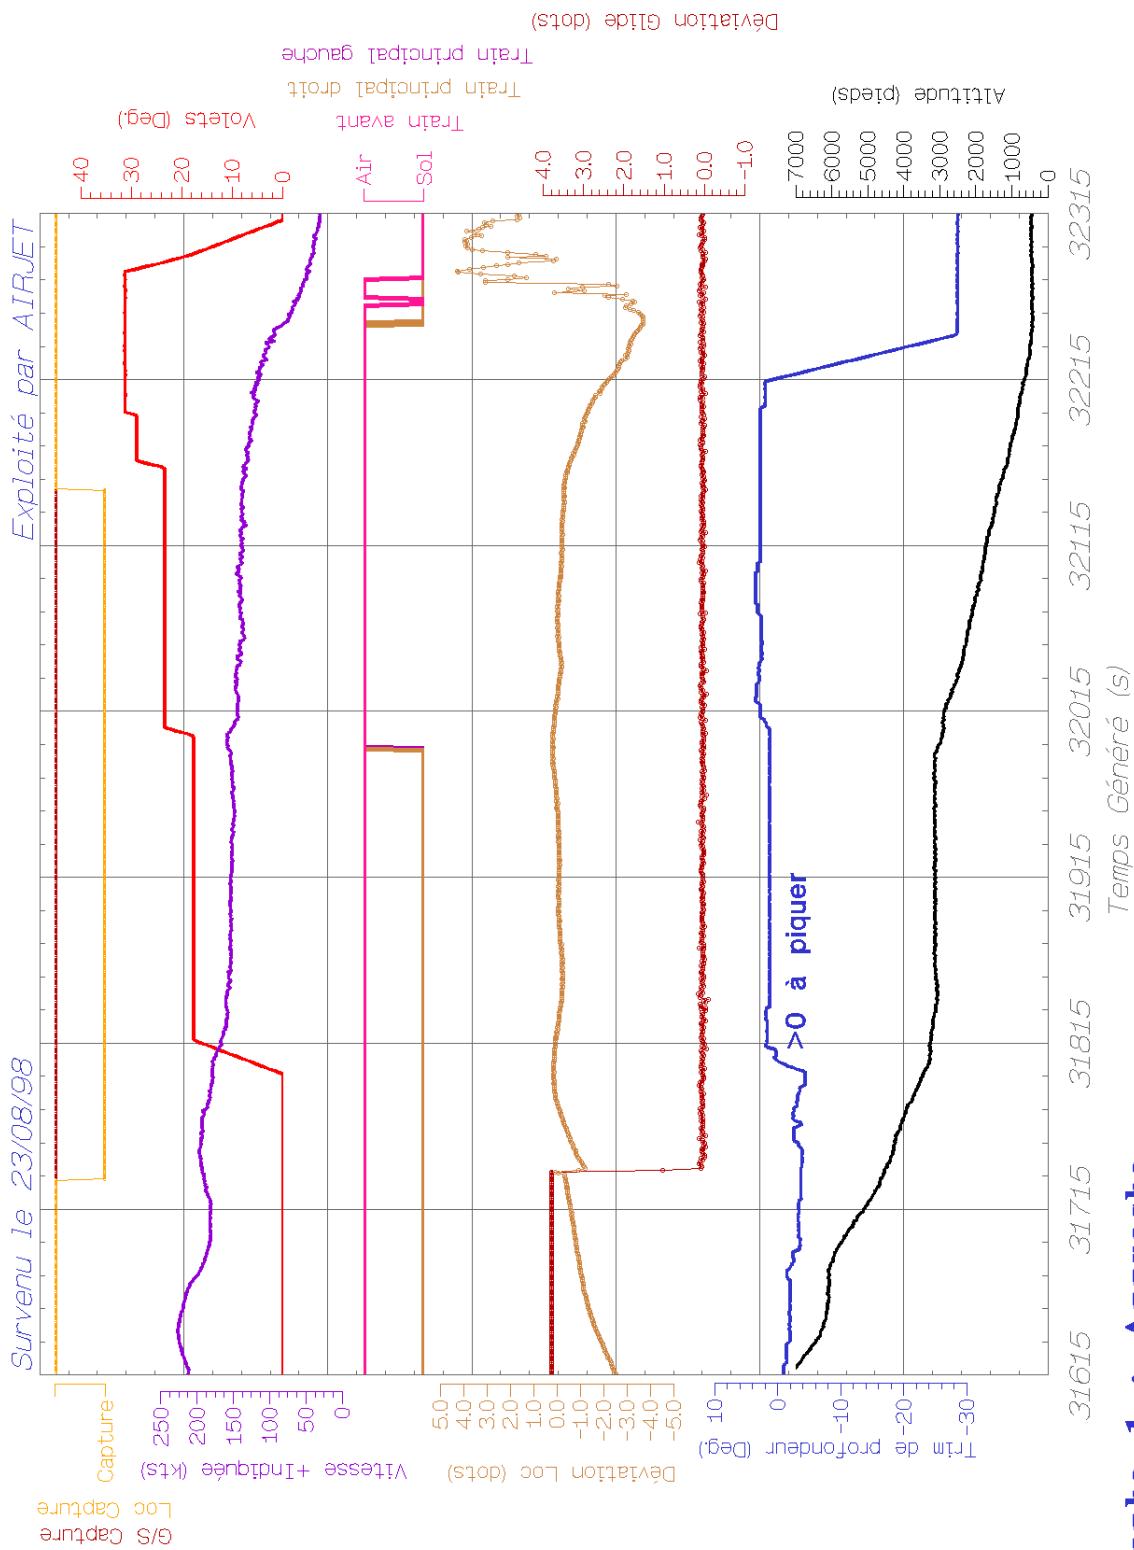
Graph 1 : Approche

Le mouvement du trim est observable sur le paramètre « elevator trim ». Il dure 27 secondes pour un déplacement de 30°, ce qui correspond à un taux de rotation sur la surface de 1,1° par seconde. Il commence à deux cents pieds et se prolonge jusqu'au sol.

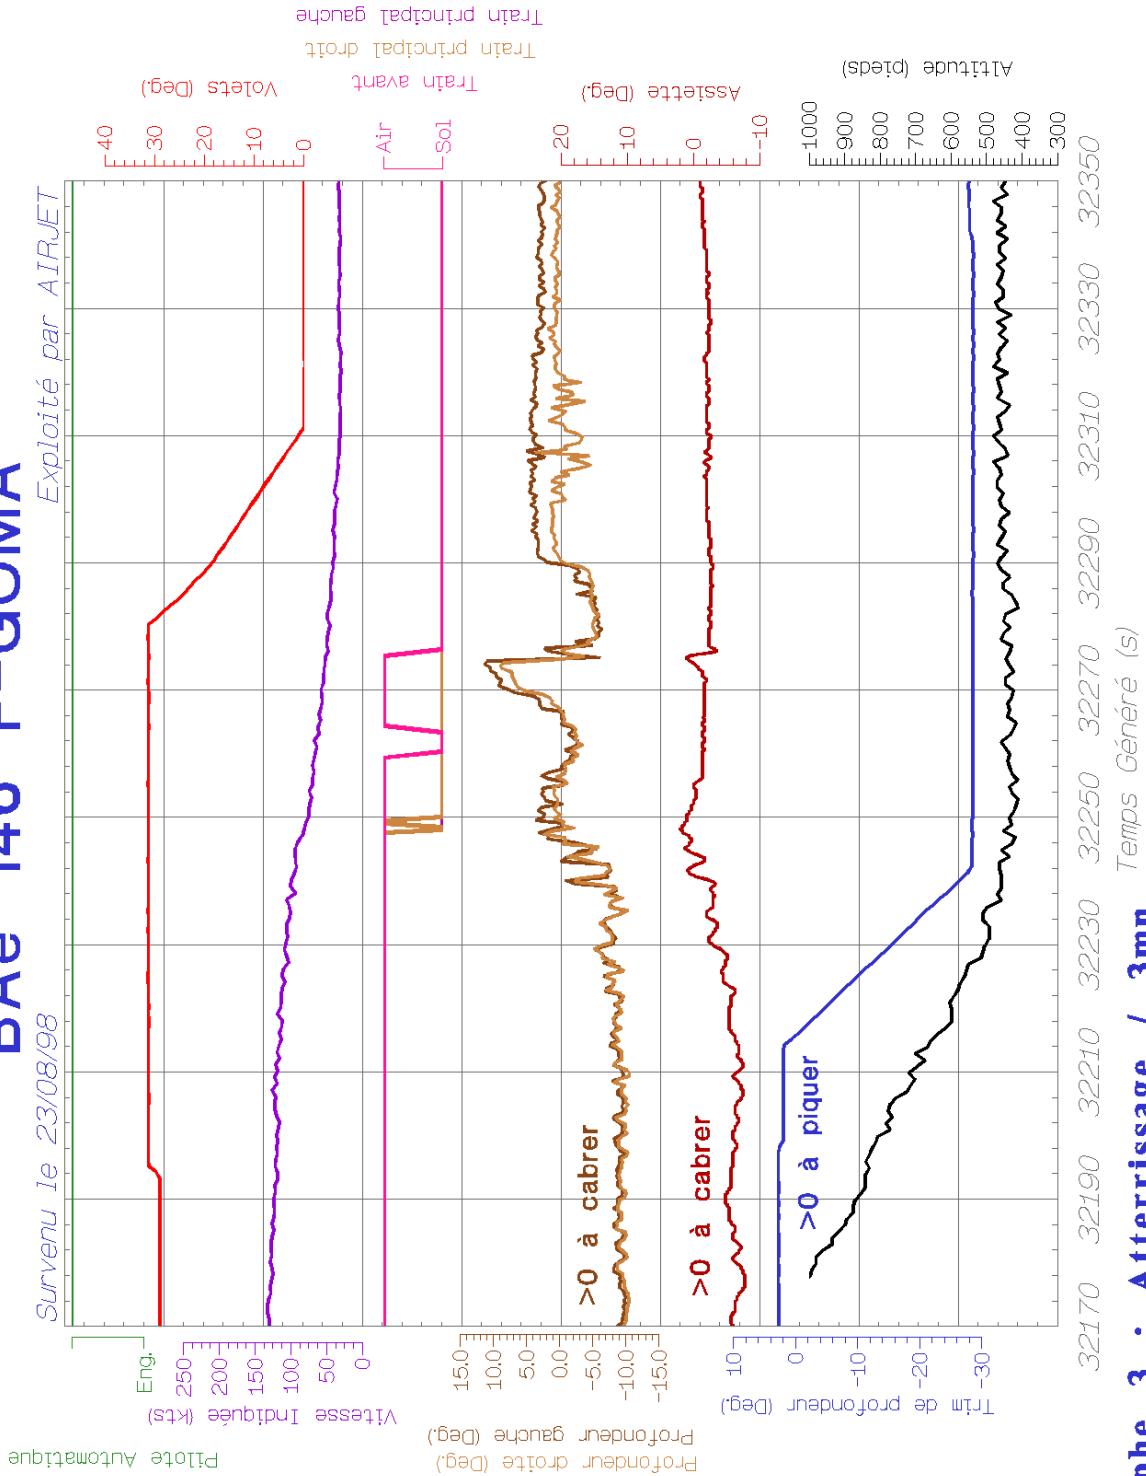
Graphe 3 : Atterrissage / 3mn

Pour l'événement, le taux calculé à partir des paramètres enregistrés montre un taux proche de $1,1^\circ$ par seconde.

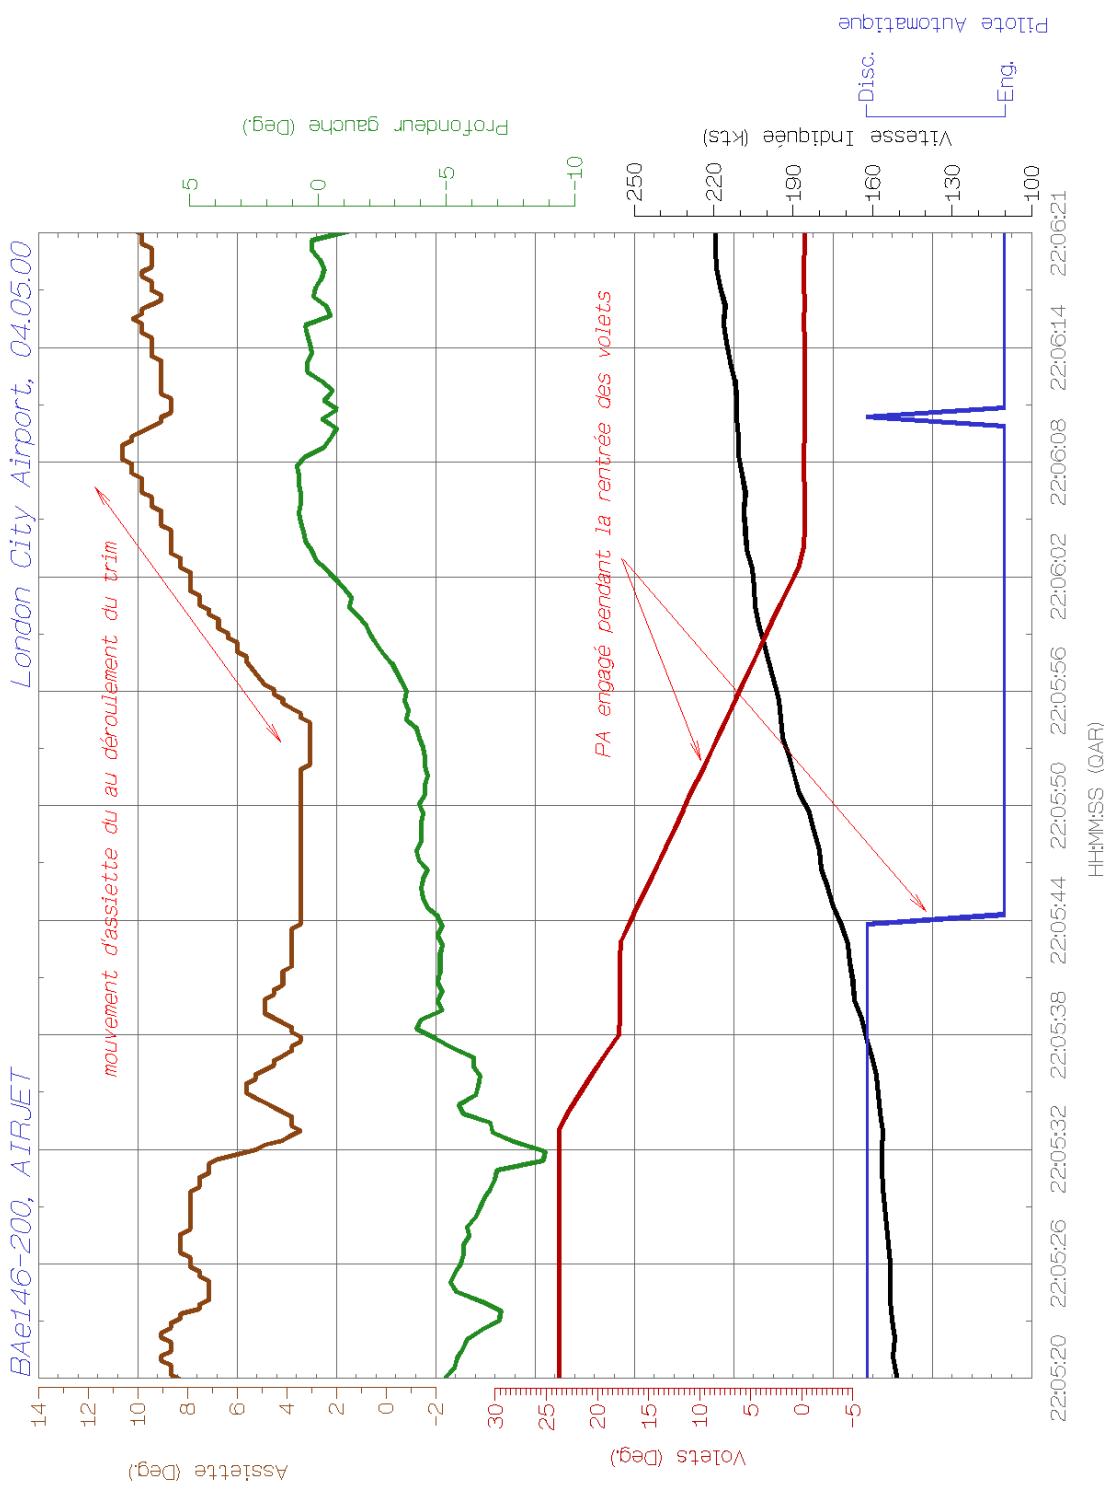
Graphe 1 : 1er engagement du PA
8 Février 2001

Aux environs du passage des 3 000 pieds en montée (voir graphe 1), le pilote automatique a été activé au moment de la rentrée des volets. Cette rentrée a généré un moment piqueur provoquant ainsi une réaction du pilote automatique qui a contré ce moment en déroulant le trim à cabrer.

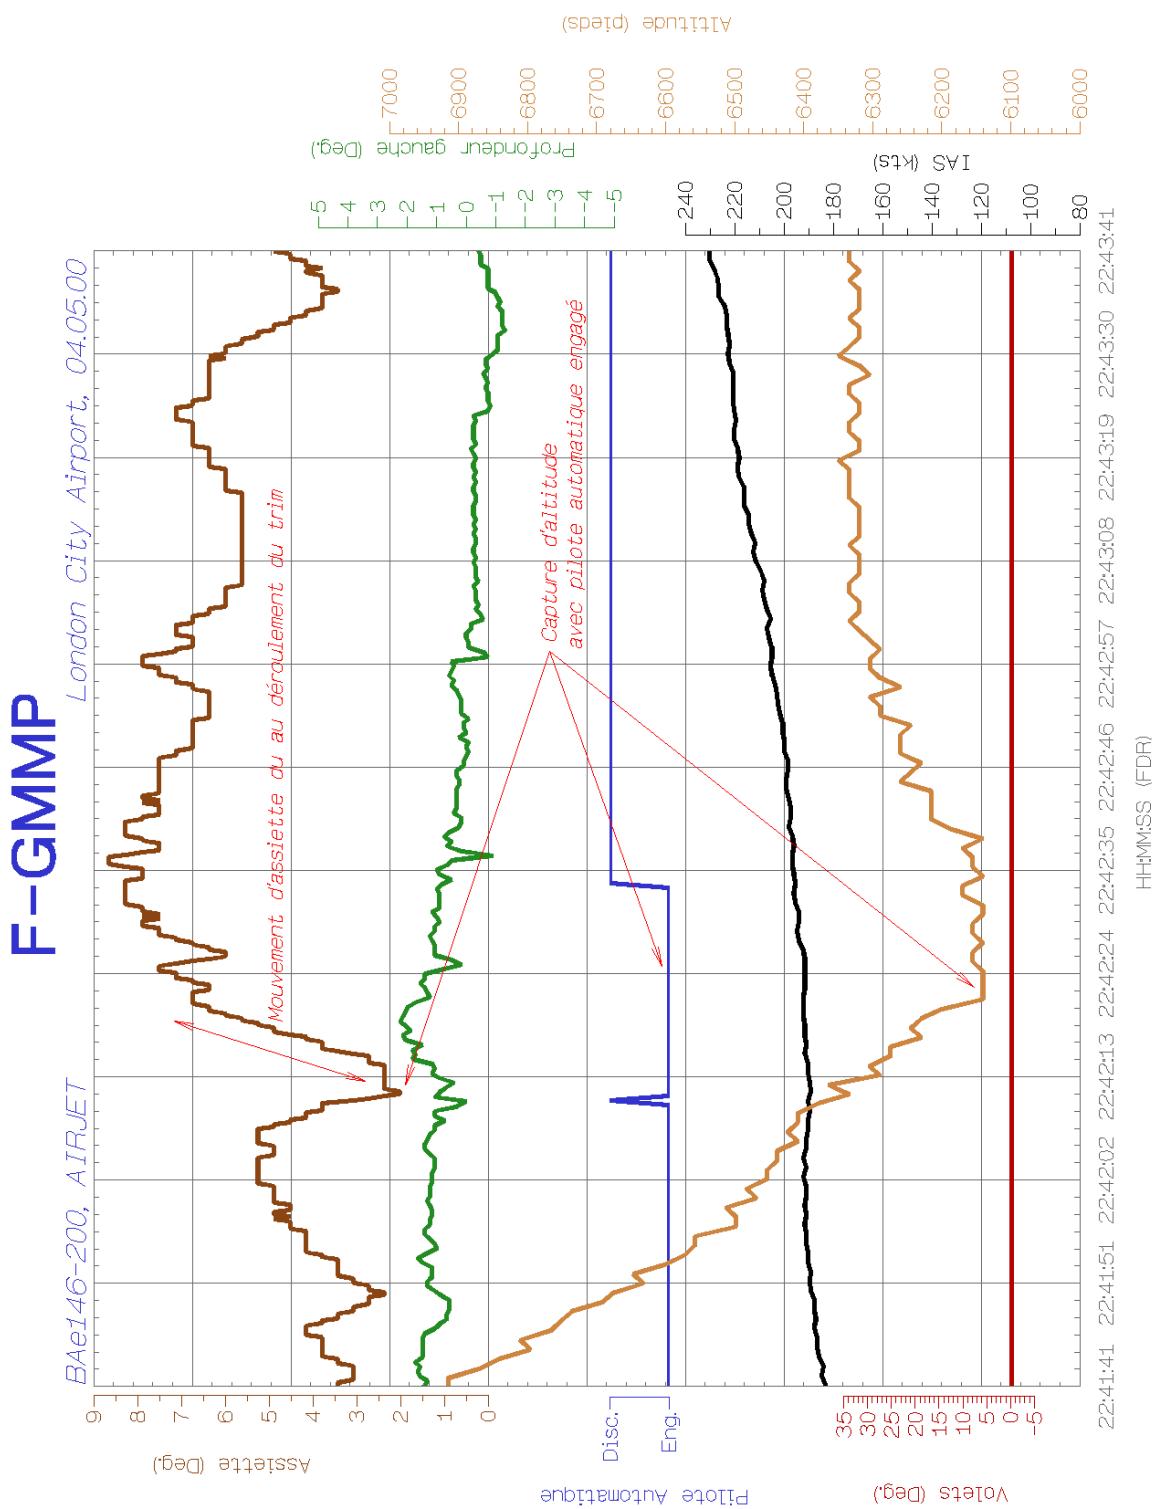
Graph 2 : Approche
8 Février 2001

Durant le vol, il n'y a pas d'autre indice sur les données d'un déroulement du trim jusqu'au moment de la mise en palier à 6 000 pieds après la descente (voir graphe 2).

Cette mise en palier s'est effectuée avec le pilote automatique actif. Au moment où ce dernier a capturé l'altitude, le trim s'est mis à dérouler à cabrer pour maintenir une nouvelle assiette de palier. Ce mouvement du trim a, semble-t-il, perturbé l'équipage. Le commandant de bord a alors déconnecté le pilote automatique et a terminé le vol sans aucun problème.
