*Incident  
survenu le 18 septembre 1998  
sur l'aérodrome  
de Bastia-Poretta (2B)  
à l'Airbus A 320-214  
immatriculé  
F-GRSH  
exploité par Star Airlines*

**RAPPORT**

**f-sh980918**

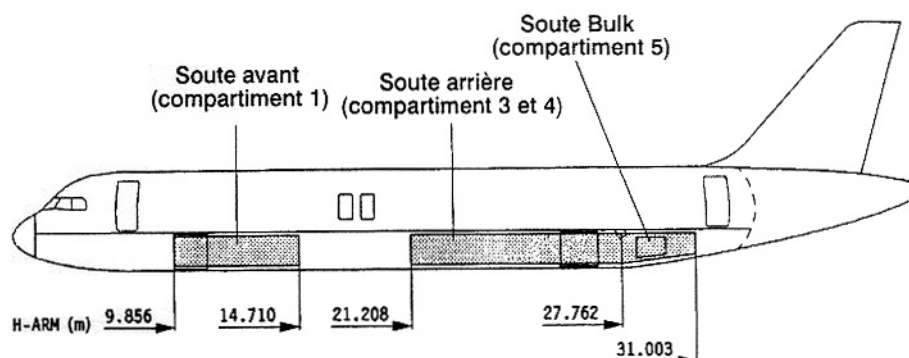
#### DISPOSITION DES SOUTES

- la soute avant, avec le "compartiment 1",
- la soute arrière, avec les "compartiments 3 et 4",
- la soute "bulk", avec le "compartiment 5".

La disposition de ces soutes figure sur un croquis joint en annexe 1.

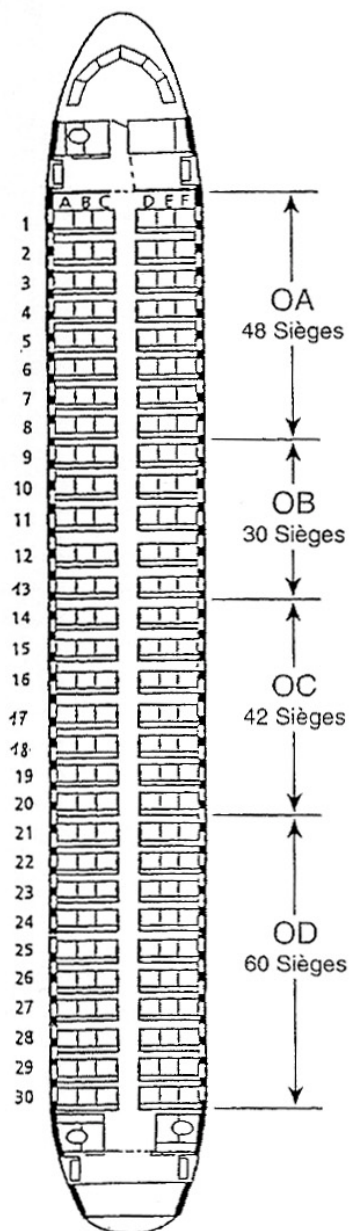
### ZONES DE REPARTITION PASSAGERS

L'avion est prévu pour 180 passagers en classe unique. La cabine est divisée en quatre zones : de l'avant vers l'arrière, les zones OA (48 sièges), OB (30 sièges), OC (42 sièges) et OD (60 sièges) (Cf. annexe 2).
