*Serious incident  
on 29 September 1998  
at Clermont Ferrand (63)  
to the Embraer 120 "Brasilia"  
registered F-GTSH  
operated by Regional Airlines*

**REPORT**  
**f-sh980529a**

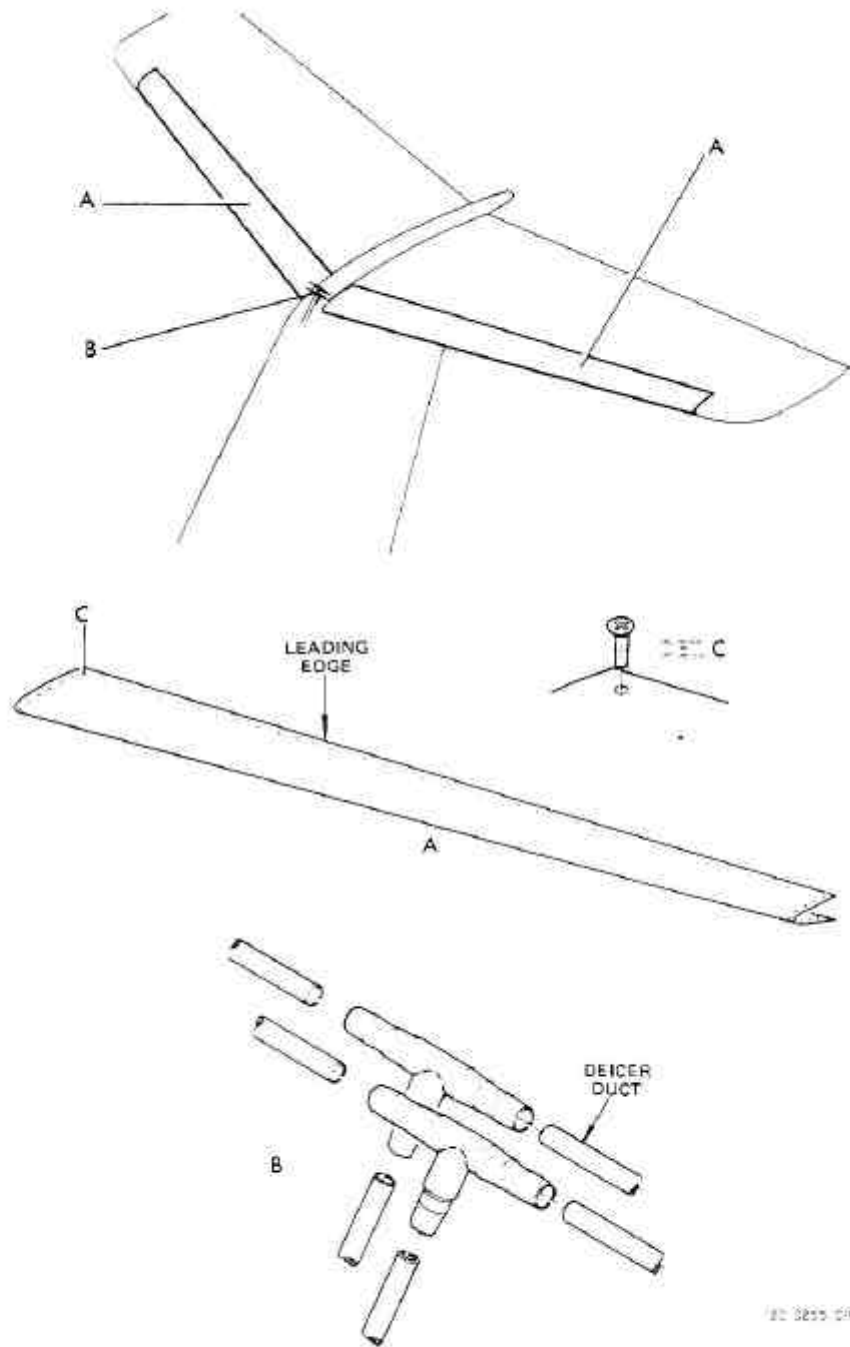
Leading Edge Installation  
 Figure 401

The horizontal stabilizer is 6,35 meters up and includes a right leading edge and a left leading edge, each fitted with a de-icing boot (see appendix 1). These parts, made of composite materials (glass fiber, kevlar, honeycomb) are attached to the horizontal stabilizer by screws (P/N PE 21101-3-2SD) held in place by retaining nuts (P/NMS 21059). The tightening torque recommended by the manufacturer, with reference to the MIL-DTL-25027 standard is between 2 and 18 lb.in.

Each leading edge is held in place by forty-two screws on the upper surface, forty-two screws on the lower surface, six screws at the tip and six screws at the wing root.

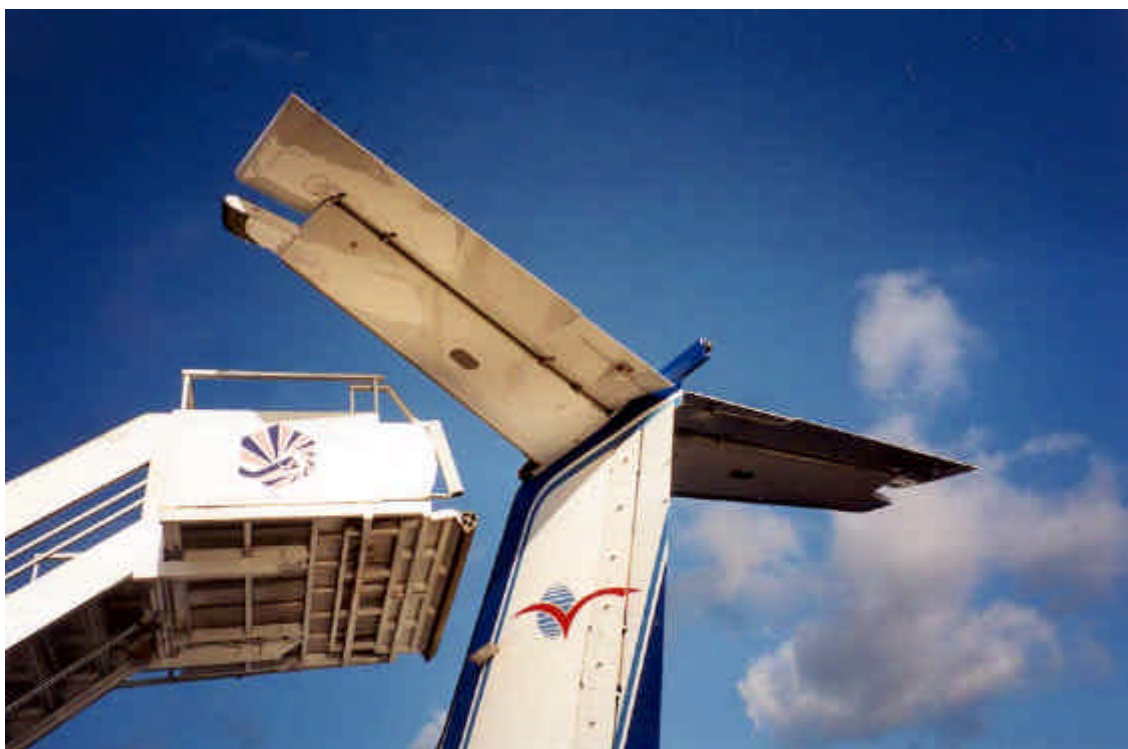
Plate n° 2 : Rear view of tail

The left leading edge of the horizontal stabilizer was torn off all the way along and the outer part of the stabilizer was torn. The deicer system duct was disconnected but present.. Examination of these parts leads to the conclusion that the leading edge was torn off going from the inside towards the outside.

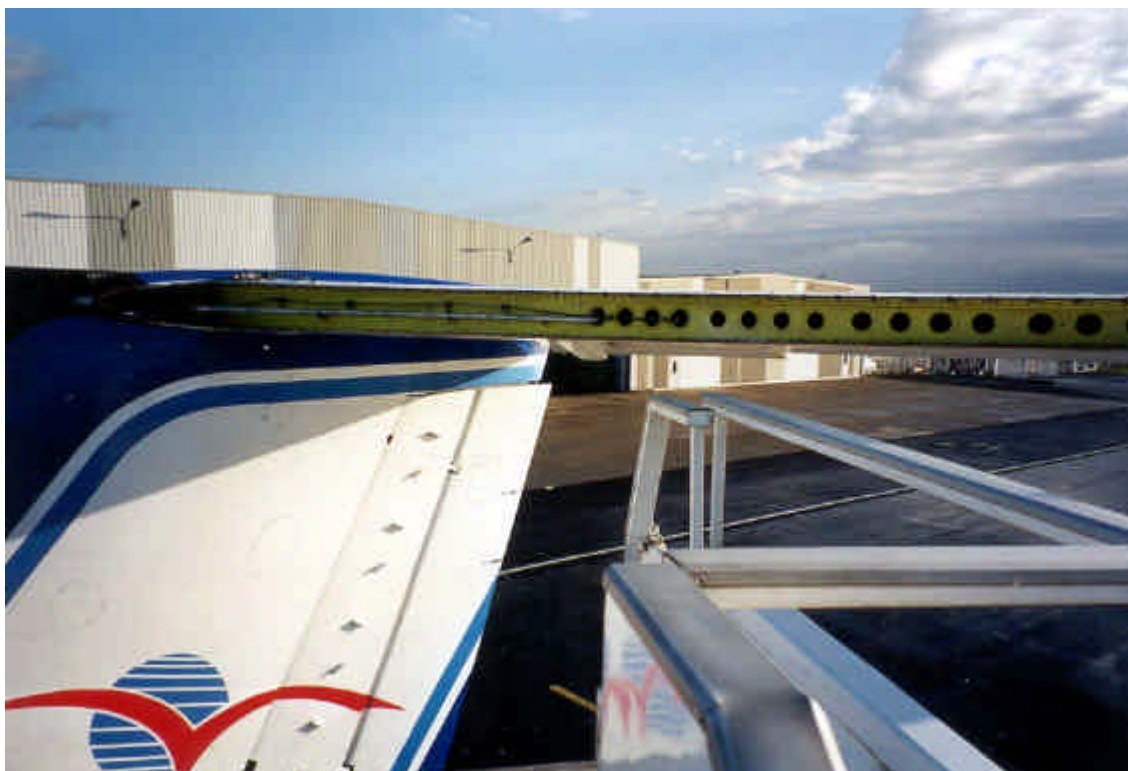
Plate n° 3 : Detail of left leading edge of horizontal stabilizer

It was not possible to examine the leading edge, which was not found. Twenty-five screws from the upper surface were still present on the aircraft but they were unscrewed (see appendix 5). None of the screws from the lower surface were found.
