# Bureau Enquêtes-Accidents

*relatif à l'incident survenu le 30 décembre 1998  
à Lyon-Satolas (69)  
au Boeing 737-348 immatriculé F-GIXL  
exploité par l'Aéropostale*

**F-XL981230**

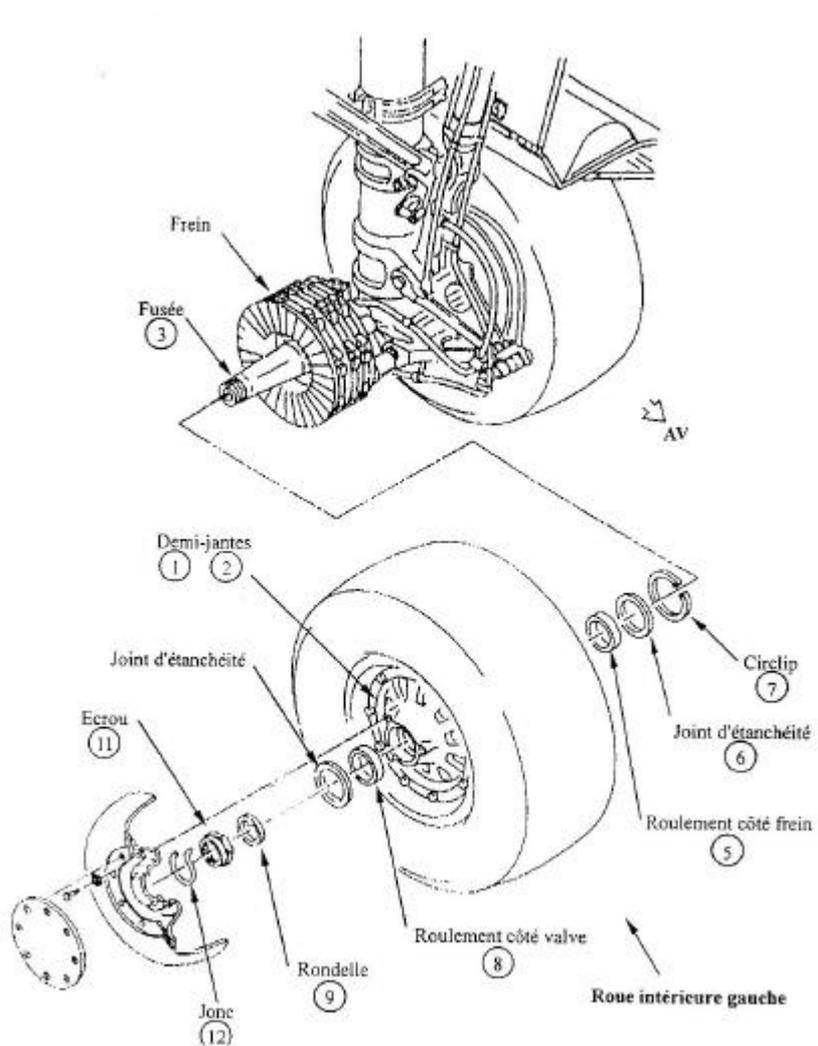
#### ELEMENT CONSTITUTIFS DU TRAIN PRINCIPAL GAUCHE

Les pièces suivantes ont pu être recueillies :

1. la demi-jante intérieure (côté frein) avec cuvette de roulement en place,
2. la demi-jante extérieure (côté valve) avec cuvette de roulement en place,
3. un élément de fusée,
4. tachymètre,
5. un ensemble cône, rouleaux et cage de roulement intérieur,
6. le joint d'étanchéité du roulement intérieur,
7. un circlip,
8. le cône du roulement extérieur,
9. une rondelle extérieure,
10. un fragment de cage de roulement extérieur,
11. l'écrou de roue,
12. le jonc de roue.

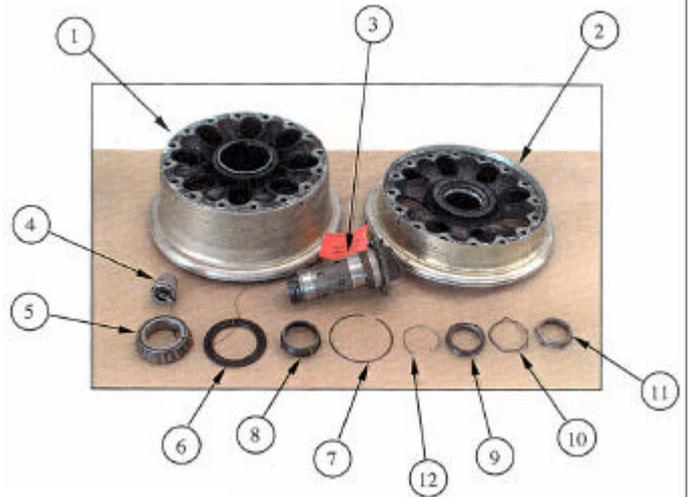
Ces pièces ont fait l'objet d'un examen visuel le 14 janvier 1999 dans les ateliers d'Air France à Roissy sous la supervision des enquêteurs techniques du Bureau Enquêtes-Accidents. Cet examen a montré que la perte de la roue est la conséquence d'un endommagement du roulement extérieur mais n'a pas permis de déterminer la nature et le scénario de rupture. Il a toutefois montré que la lubrification du roulement était assurée.

Les rouleaux appartenant à ce roulement et le joint d'étanchéité associé n'ont pas été retrouvés après l'incident.

Les pièces ont ensuite été acheminées vers le Centre d'Essais Aéronautique de Toulouse pour expertise métallurgique. Les travaux suivants ont été réalisés sur les différents éléments : examen visuel, examen microfractographique d'éléments rompus, microanalyse par spectrographie à dispersion d'énergie. Ils n'ont pas permis de déterminer la nature et le scénario de rupture du roulement extérieur. Les dommages observés sont la conséquence de la perte de la roue (principalement des traces de frottement et d'échauffement produites par rotation, ainsi que des fractures de type statique). Une rupture du jonc s'est produite par rotation à l'interface écrou-rondelle. Son origine est soit la mise en rotation de la rondelle lors du roulage soit un dévissage accidentel de l'écrou avec le jonc en place alors que la roue n'était pas en rotation.

Les examens successifs des éléments retrouvés n'ont pas permis de déterminer la nature et le scénario de rupture du roulement extérieur. Un problème de lubrification peut cependant être écarté car la présence de graisse a été constatée sur les éléments qui doivent en être pourvus. Compte tenu des contrôles effectués sur les roulements lors des passages en atelier, il est probable que le roulement était en bon état lors de son montage sur l'appareil le 25 octobre 1998. C'est donc par la suite qu'il aurait subi un endommagement dont l'origine n'a pu être déterminée. Cet endommagement s'est traduit par un échauffement, une détérioration progressive des composants puis la perte des rouleaux.
