# Bureau Enquêtes-Accidents

*relatif à l'incident survenu le 17 août 1998  
en croisière à l'ATR42-500 immatriculé F-GPYI  
exploité par Air Littoral*

F-YI980817

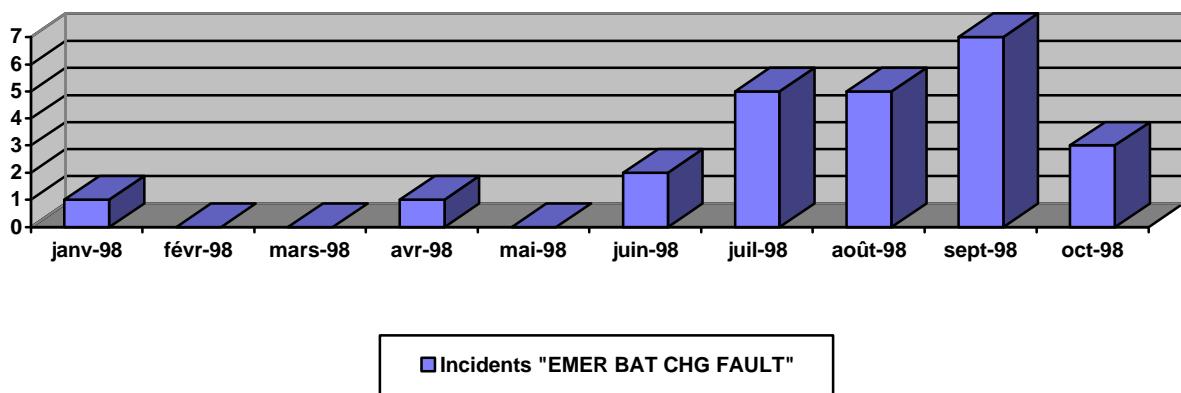
Une vérification du BEA portant sur la période de janvier à octobre 1998 a montré une fréquence inhabituelle d'alarmes « EMER BAT CHG FAULT » en vol et de déposes non programmées de batteries de secours sur huit des quatorze ATR42-500 de la flotte d'Air Littoral.

Vingt-quatre incidents de ce type ont été recensés au cours de ces neuf mois. Ils ont affecté dix batteries différentes. Quatre cas l'ont été de janvier à juin 1998, puis les incidents se sont multipliés puisque dix-sept ont été identifiés au cours des mois d'été. Enfin trois incidents se sont produits en octobre.
