# Bureau Enquêtes-Accidents

## R A P P O R T

*relatif à l'accident survenu le 29 mai 1998  
à Mesmont (21)  
au Rockwell Commander 114  
immatriculé G-ROKI*

**G-KI980529**

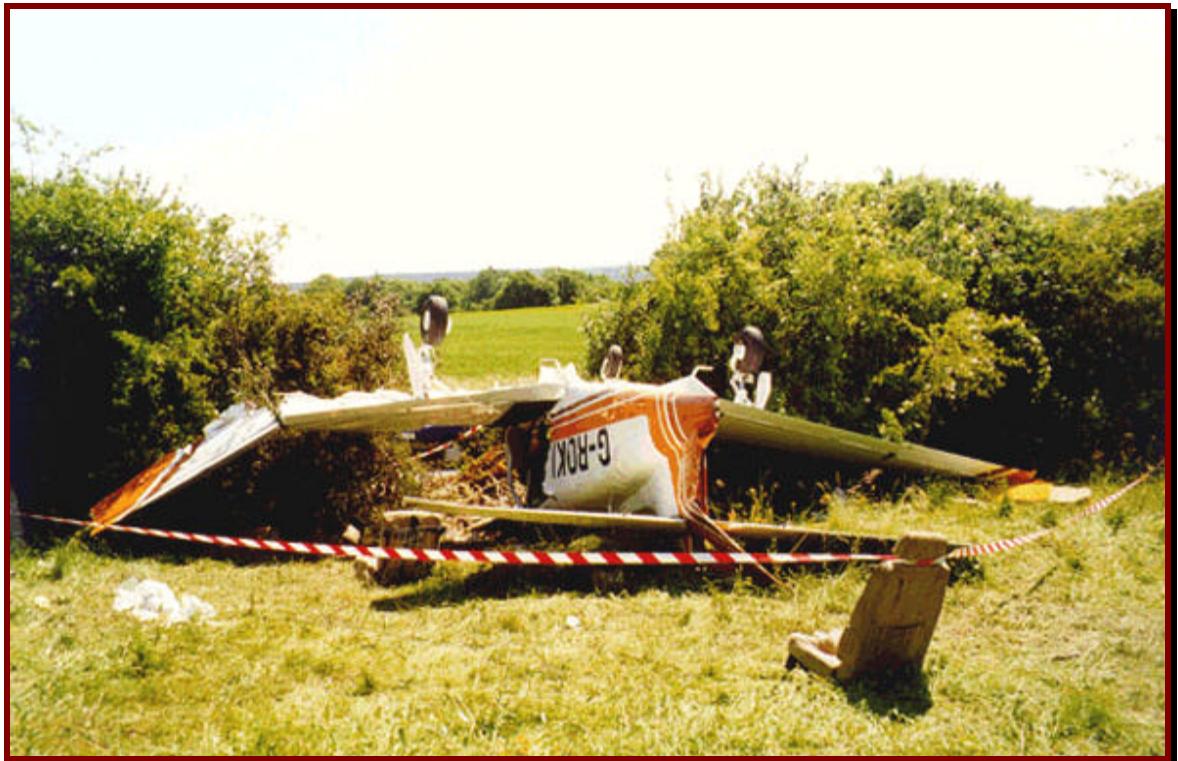
La cellule et le moteur sont fortement endommagés. La portière gauche et une partie du capot moteur se sont désolidarisées de la cellule. Les deux pales de l'hélice ont leur extrémité repliée vers l'avant. Les réservoirs de carburant ont été retrouvés vides, le carburant s'étant écoulé par les orifices de remplissage. Dans l'habitacle, on remarque que le robinet de carburant est ouvert et positionné sur "both". Aucun dommage n'est visible sur les harnais d'épaules des sièges avant.

Vue arrière de l'épave

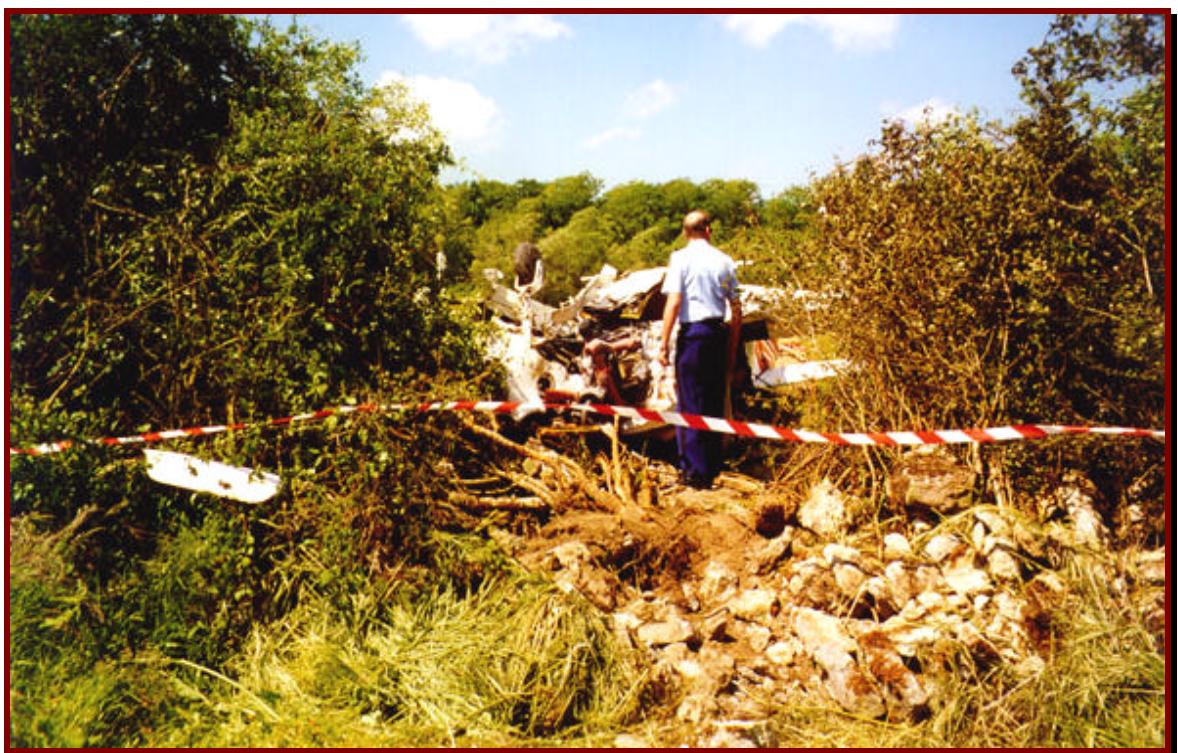
L'appareil se trouve sur le dos de l'autre côté du muret, la partie avant de l'avion reposant sur ce qui reste de ce muret. Des traces laissées par le train d'atterrissage ont été retrouvées sur la piste U.L.M. Elles débutent à 100 mètres du seuil de piste 25.

Vue du muret de pierre et de l'épave

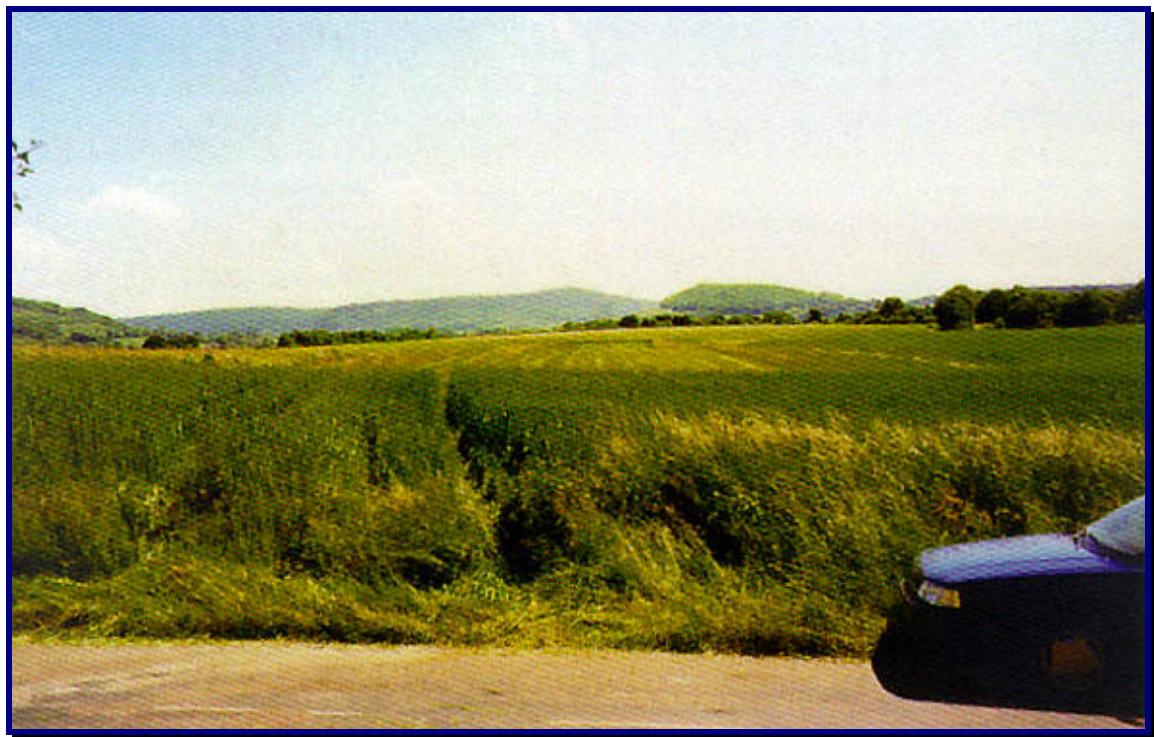
Vue de la plate-forme ULM de Mesmont avec les traces laissées par l'avion

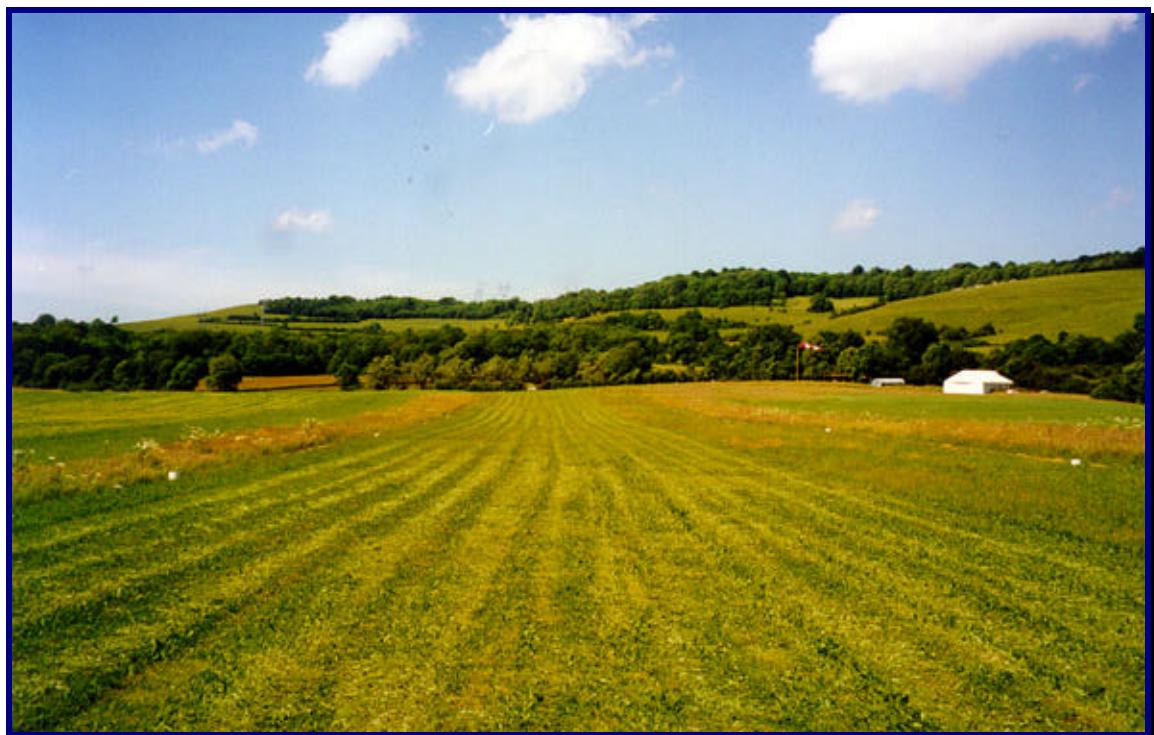
La plate-forme U.L.M de Mesmont (Cf. croquis en annexe 2) est située à une distance de 4 NM de l'aérodrome du Château La Chassagne. Elle possède une piste en herbe longue de 325 mètres et orientée au 070-250. Seuls les premiers 150 mètres à partir du seuil 25 sont balisés. Le terrain est délimité à l'ouest, à l'emplacement de l'impact, par un muret et une haie qui se trouvent à une trentaine de mètres du bout de piste 07. Entre ce muret et la piste, se trouve une route goudronnée d'une largeur de cinq mètres. La plate-forme U.L.M. de Mesmont se trouve sur le radial 280 et à 15,6 NM du VORTAC de Dijon.

Vue de la plate-forme ULM face à l'ouest
