*Accident  
survenu le 28 février 1998  
à Bozel (73)  
au PIPER PA 32 RT-300 T  
immatriculé N-104FX*

**RAPPORT**

**n-fx980228**

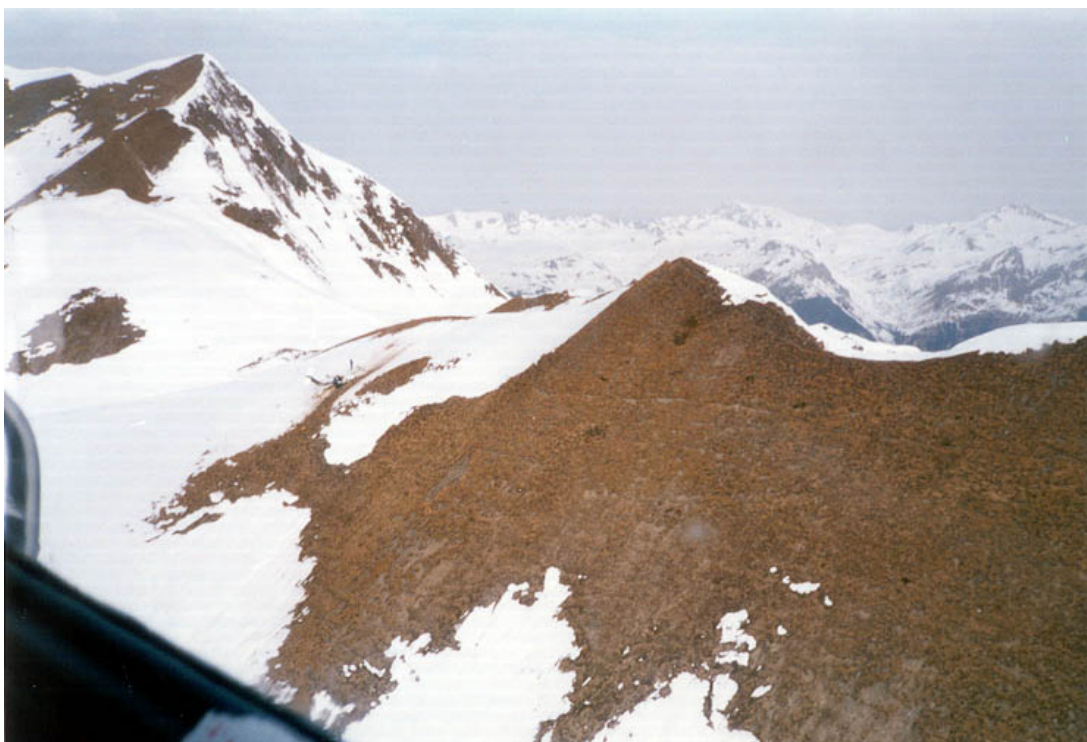
L'épave se trouve à une vingtaine de mètres sous l'arête d'un col, le « Pas des brebis » permettant de franchir le massif à 11 km au nord de Courchevel. L'altitude est de 2 420 mètres.

L'impact a eu lieu sur une bande de terre et l'avion s'est immobilisé dans la neige. Hormis cette bande de terre, la neige est présente au-dessus jusqu'au col et en dessous jusqu'à une altitude de 2 000 m (cf. annexe 1).

Vue aérienne du lieu de l'accident  
(mont Jovet en haut à gauche du cliché)

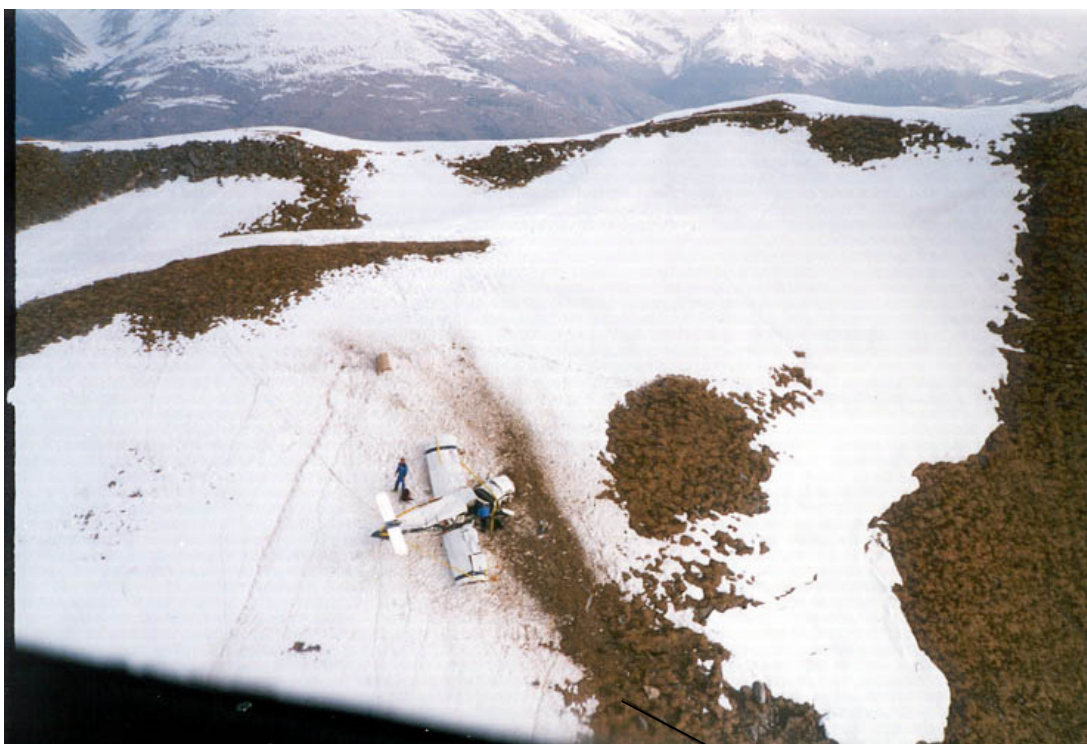
point de  
choc initial

La structure de l'appareil est entièrement déformée. La partie avant est la plus endommagée. L'hélice est désolidarisée du moyeu, elle a sabré le sol au niveau du point d'impact. Les pales d'hélice sont déformées dans un mouvement de torsion sur toute leur longueur, indiquant que le moteur délivrait de la puissance au moment de l'impact.

Les traces au sol indiquent que l'avion a percuté le relief avec une trajectoire proche de la perpendiculaire par rapport à la crête.

Position du PA 32 N-104FX à l'arrivée des enquêteurs

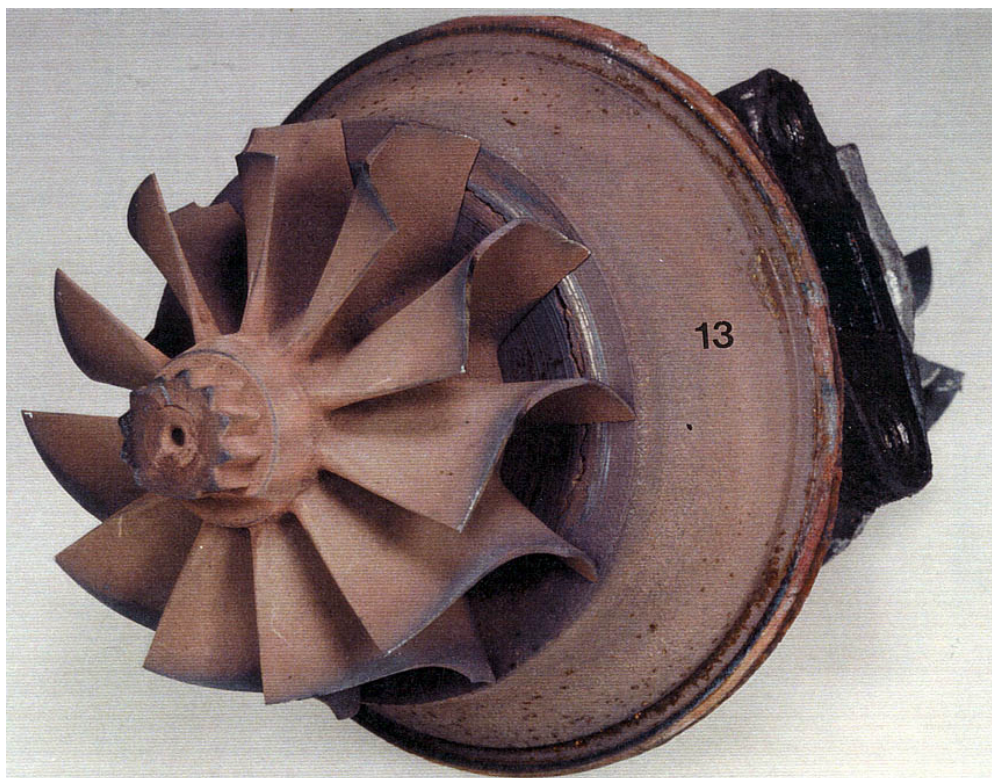
L'examen du turbocompresseur a montré que cet équipement présentait des dommages antérieurs à l'accident. Une interférence entre la turbine et le carter du palier central a été mise en évidence ainsi qu'une fissure au niveau de ce même carter (cf. annexe 3). Cette détérioration avait pour conséquence une perte de rendement du compresseur, en raison des frottements anormaux agissant sur la turbine et sur les paliers et également en raison des fuites de gaz d'échappement à travers la zone criquée.

Aspect de la turbine et écran de protection (13) du palier central

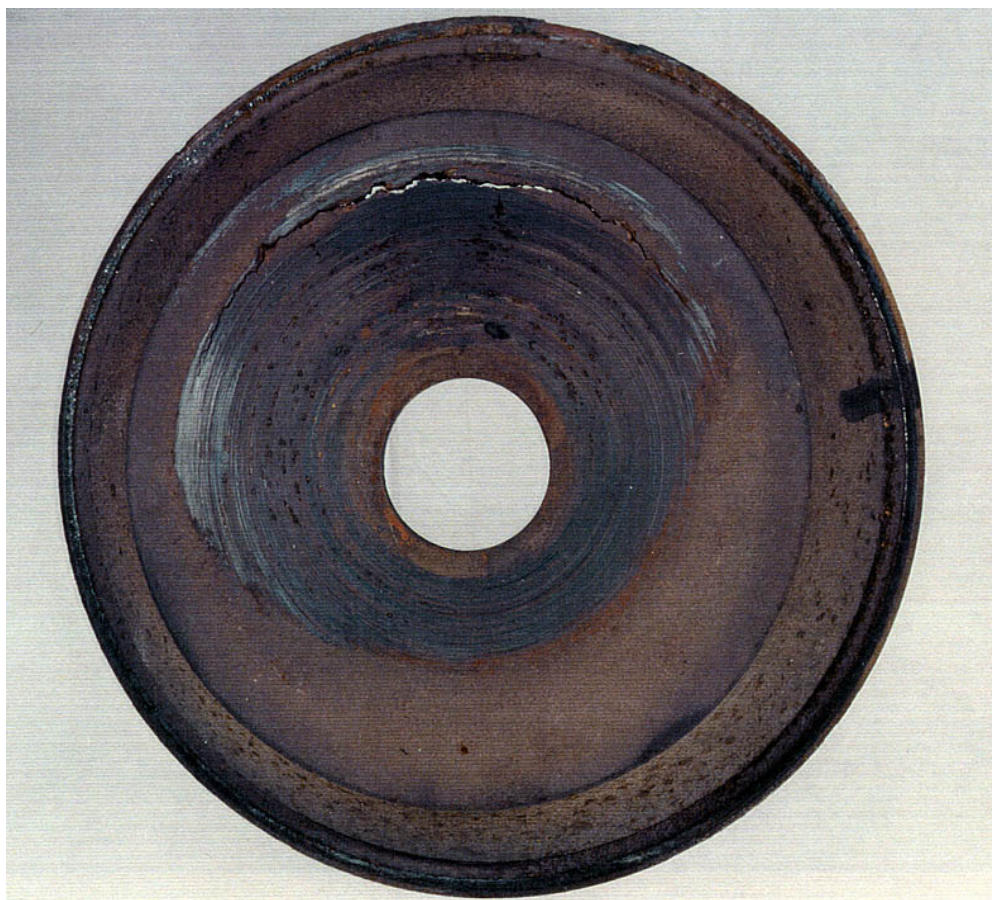
Arbre et face avant de la turbine
